# INFORME PARCIAL DE SUPERVISIÓN DEL CONTRATO NRO. 2026400060 SUSCRITO ENTRE EL FONDO NACIONAL DE GARANTÍAS S.A. - FNG Y EMPRESA GRUPO CIGHACOLSA S.A.S. Sigla: CIGHACOLSA - CARMQ

| Cliente: | Sistema de Evacuación: AT-1 |

## Control de mantenimiento y prueba No.: 13

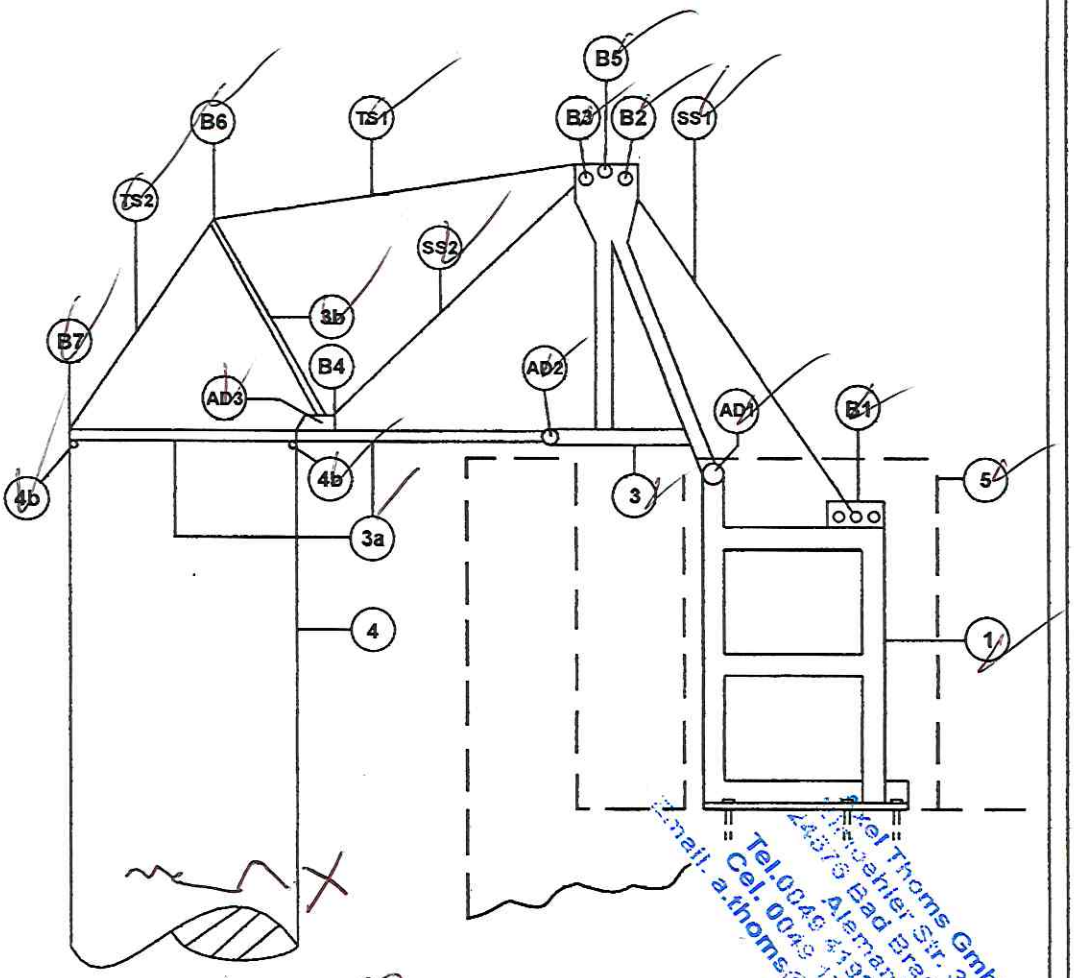
Observaciones: Hay un desgarre a 2 metros de la entrada será reparchado

Reparado desgarre
09/09/26

Reparado 09/09/26
