San Gil, Santander., 3 de septiembre de 2026 **CP&S-2002-INVIAS-0175-2026**

REFERENCIA: CONTRATO No. 2002 de 2024 cuyo objeto es: ADMINISTRACIÓN VIAL DE LAS CARRETERAS NACIONALES A CARGO DE LA DIRECCIÓN TERRITORIAL SANTANDER, GRUPO AMV 2 LOTE 3.

Asunto: relación de señalización vertical instalada; señalización horizontal marcada y elementos de seguridad vial instados mediante el contrato 1802 de 2025

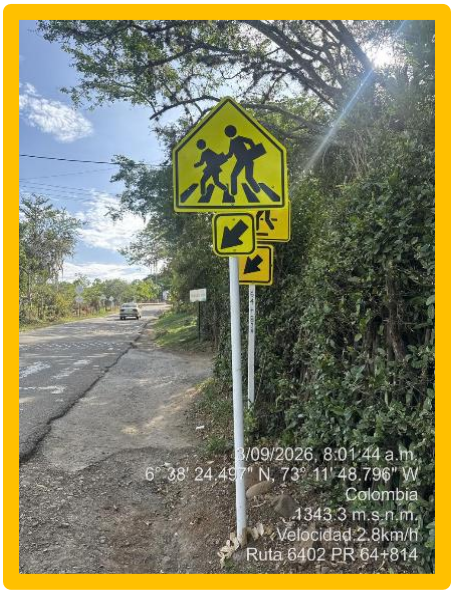
Foto 6 SP PR60+0622 de la Ruta 6402 Cruce Guane PR55+0100– San Gil.

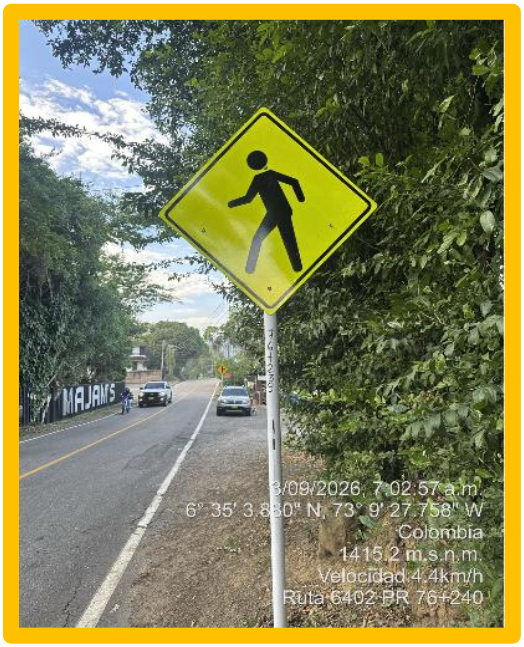
Foto 12 SP PR74+0704 de la Ruta 6402 Cruce Guane PR55+0100– San Gil.

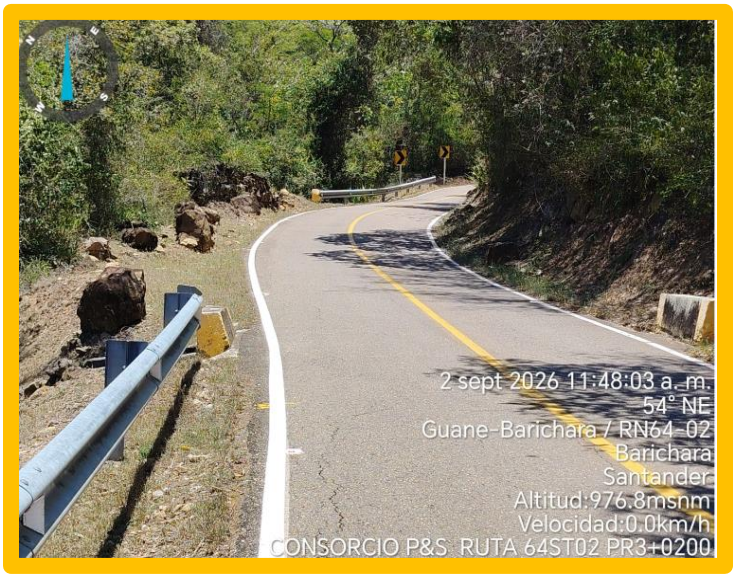
Foto 19 Ruta 64ST02 Guane - Cruce RUTA 6402 PR55+0100 - PR0+0000
