Evaluación de daños por sismo en Colombia

Fecha inspección: septiembre 28 de 2026

Ubicación: Municipio Carolina del príncipe

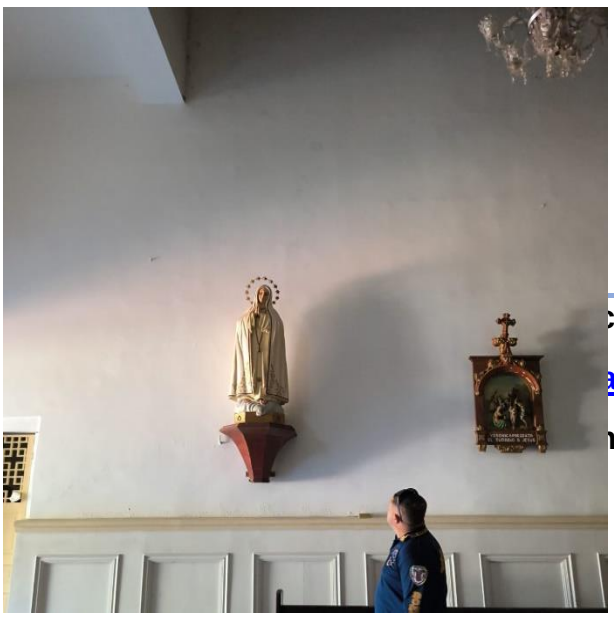
Durante la inspección se evidenciaron agrietamientos de poca magnitud en algunos muros superiores o muros cuchilla, correspondientes a elementos que sirven de apoyo a los caballetes de la cubierta. De acuerdo con las condiciones observadas durante la visita, dichos agrietamientos presentan características de afectaciones preexistentes,

por lo que no se identificaron elementos que permitan asociarlos directamente con el evento sísmico reportado.

Se realizó una inspección visual de los elementos constructivos accesibles de la vivienda, sin evidenciarse desprendimientos de materiales, deformaciones, desplazamientos u otras afectaciones que comprometan de manera aparente la estabilidad estructural de la edificación o representen un riesgo inmediato de colapso.

Finalmente, se recomendó realizar el tratamiento de los agrietamientos mediante labores de reparación de superficies, obra blanca y acabados, efectuando previamente una adecuada preparación de las superficies. De igual manera, se recomienda realizar seguimiento periódico de los puntos intervenidos para verificar que no se presenten nuevas afectaciones o evolución de las grietas existentes.
