ACTA DE RECIBIDO A SATISFACCION

INFORME TÉCNICO DE PROCESO DE OBRA

Proyecto	Intervención estructural, tratamiento anticorrosivo e instalación de cubierta en pasillo
Institución	Colegio Andrés Bello
Responsable / Contratista	Natalia Rolón Corredor
Fecha base de cotización	15/09/2026
Fecha del informe	01/10/2026

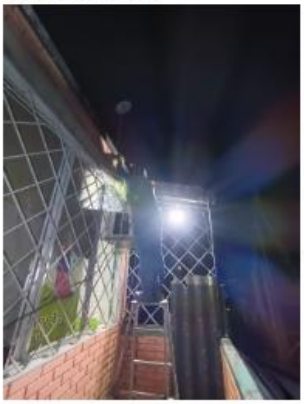
Verificaciones técnicas a registrar: Registrar perforación, limpieza del orificio, producto utilizado, inserción de la varilla, alineación y condición final del anclaje. Respetar los tiempos y condiciones indicados por la ficha técnica del adhesivo utilizado.

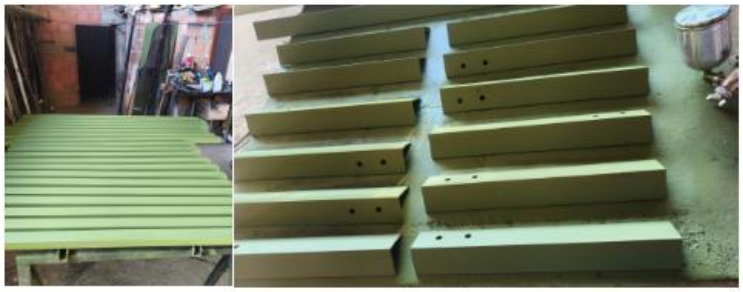
Materiales.

Verificaciones técnicas a registrar: Verificar sección de perfiles antes de corte (considerando la discrepancia con el rótulo del esquema), escuadras, alineación, nivel, aplome, continuidad de apoyos y compatibilidad con los puntos de anclaje existentes.

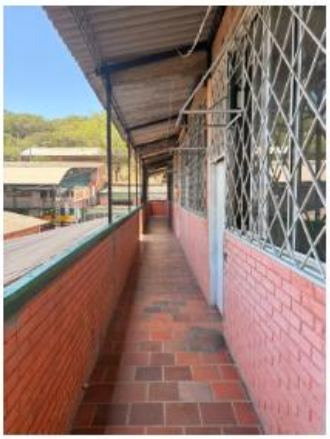
Verificaciones técnicas a registrar: Describir exactamente el trabajo ejecutado, materiales empleados, zonas intervenidas, fijaciones reparadas/reemplazadas y acabado final. Adjuntar evidencia antes/durante/después.
