LISTA DE CHEQUEO - INFORME MENSUAL DE CONTRATO DE INTERVENTORIA
Dirección de Construcción y Conservación de Establecimientos Educativos

CONTRATO DE INTERVENTORÍA No. CO1.PCCNTR.8168931

CORRESPONDIENTE AL CONTRATO DE OBRA No. CO1.PCCNTR.8155097

INFORME MENSUAL No. 011

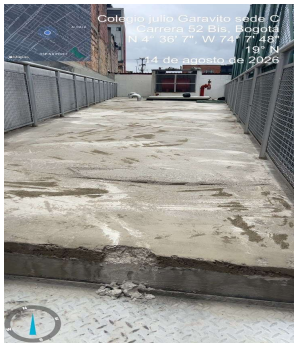
Instalación de flotador en tanque.

Instalación de teflón en flotador del tanque.

Colocación de láminas policarbonato en pérgola de la institución.

Instalación de sobrepiso en placa del tanque.

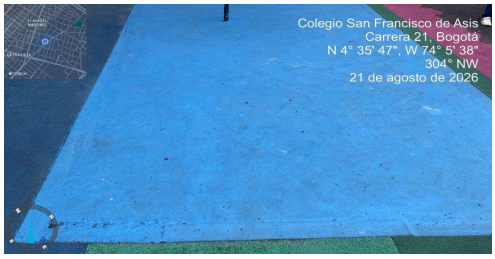
ANEXO 8 REGISTRO FOTOGRÁFICO COLEGIO FRANCISCO DE ASIS SEDE B

Se evidencia que se hizo pintura de placa.

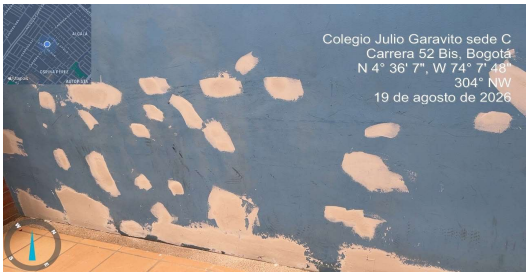
ANEXO 10 REGISTRO FOTOGRÁFICO COLEGIO JULIO GARAVITO SEDE C

Se realiza resanes en muros y se evidencian actividades pendientes de ejecución.

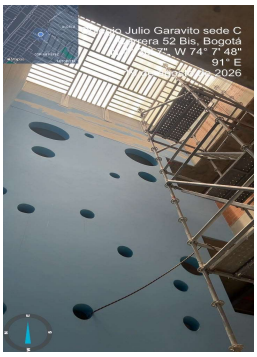
No se ha realizado reparación de pintura en las platinas de la pérgola.

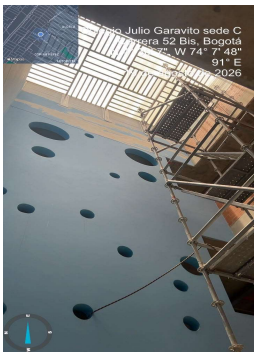
No se ha realizado reparación de pintura en las platinas de la pérgola.

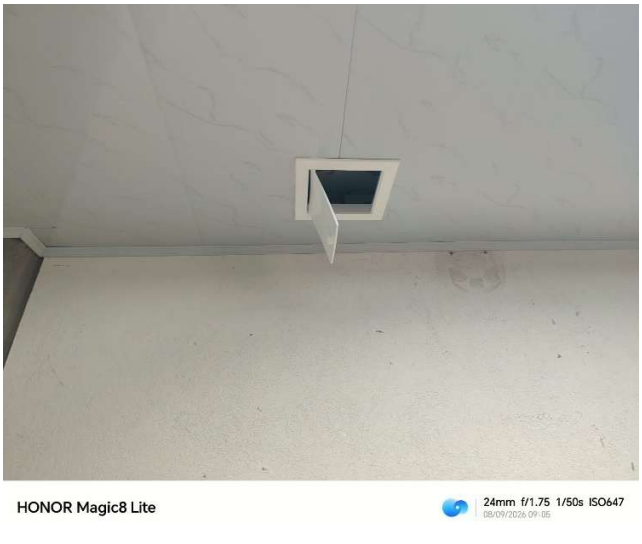
1. Suministro e instalación de Flanche en terraza.	2. Suministro e instalación Flanche en terraza.

3. Aplicación de pintura techo y muros baños 2do piso.	4. Aplicación de pintura techo y muros baños 2do piso.

5. Aplicación de pintura techo exterior de baños 2do Piso.	6. Suministro e instalación de techo en PVC y Luminarias Ludoteca.

7. Suministro e instalación de tapas de inspección en techo.	8. Suministro e instalación tapa registro en techo.

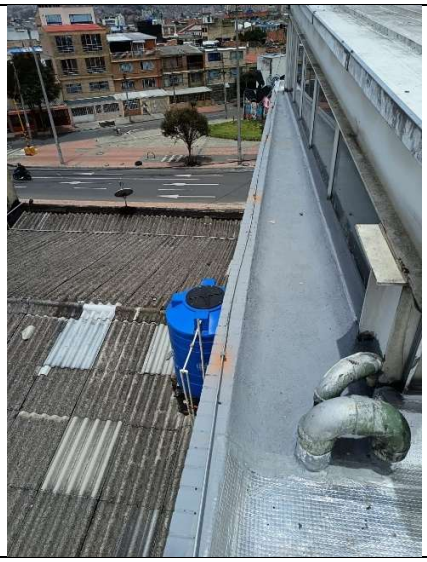
1. Señalización de placa cerca de huerta.	2. Señalización de placa cerca de huerta.

3. Instalación de bicicletero.	4. Señalización placa zona jardín.

5. Instalación de apantallamiento en terraza.	6. Instalación de apantallamiento en terraza.

7. Instalación de apantallamiento en terraza.	8. Instalación de apantallamiento en terraza.

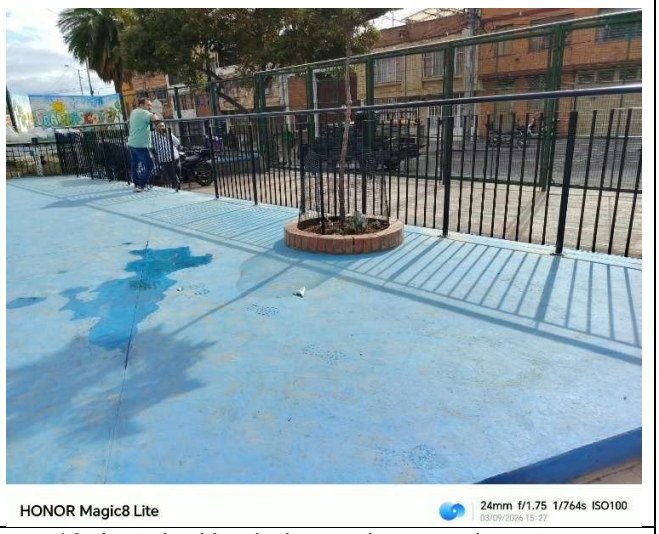
9. Instalación de baranda, zona huerta.	10. Instalación de baranda, zona huerta.

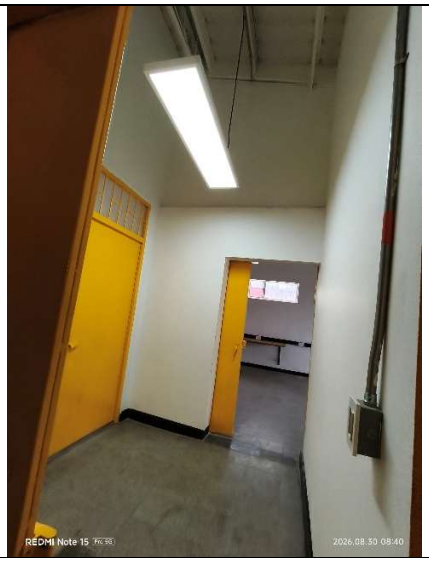
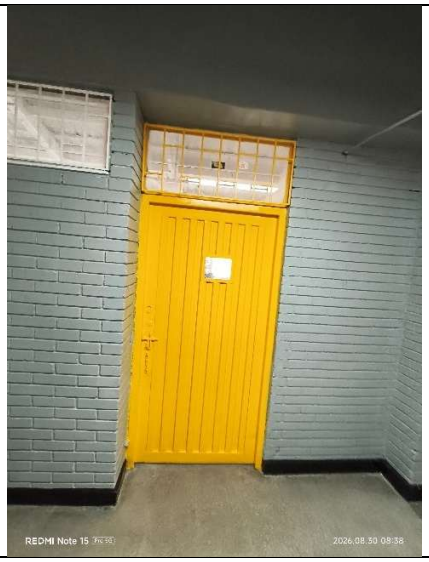
1. Pintura puertas, y lámparas.	2. Pintura muros esmalte y puertas.

3. Suministro Instalación de Lámparas y, ventana.	4. Pintura puerta.

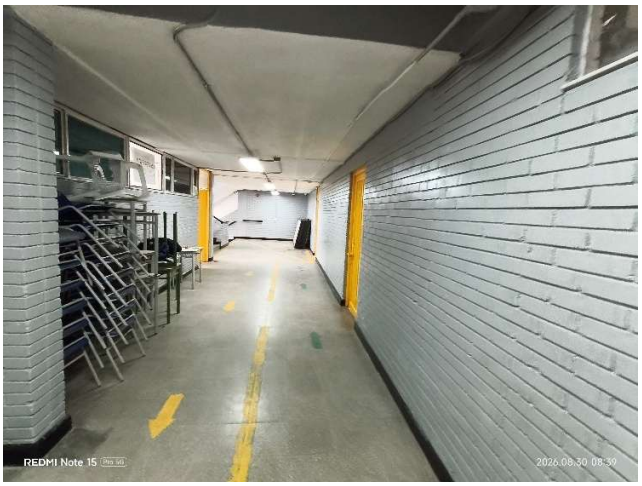
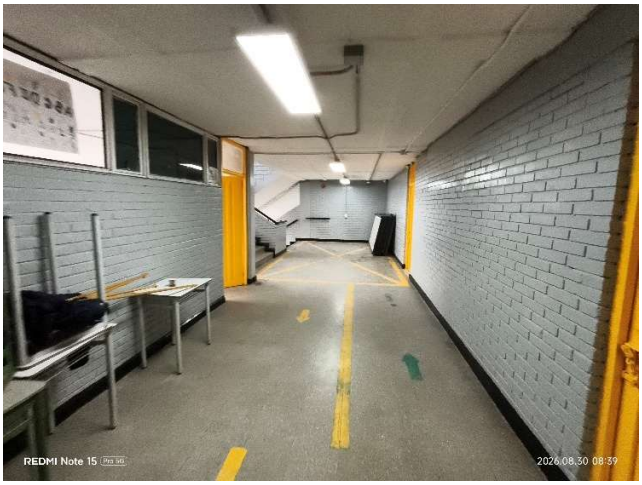
5. Pintura muros esmalte en pasillo piso 3.	6. Pintura muros esmalte en pasillo piso 3.

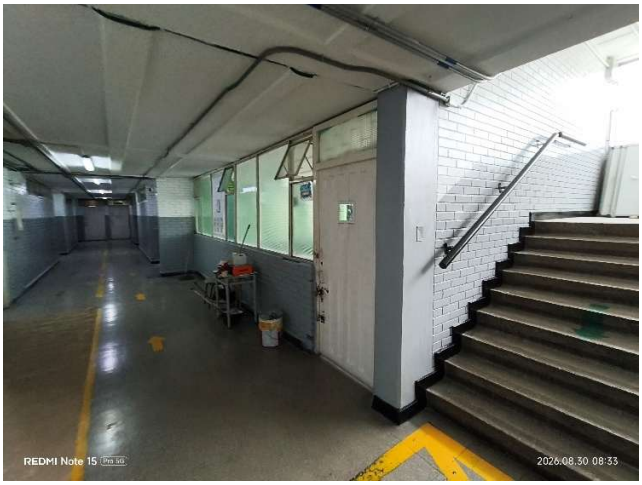
7. Pintura muros de salones y lámparas.	8. Pintura muros esmalte en pasillo piso 3.

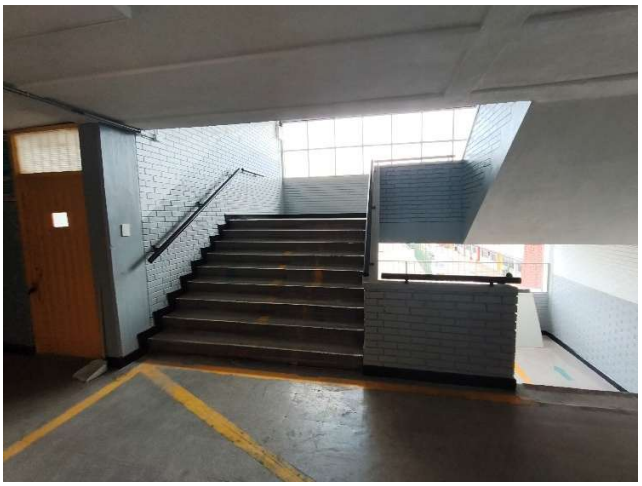
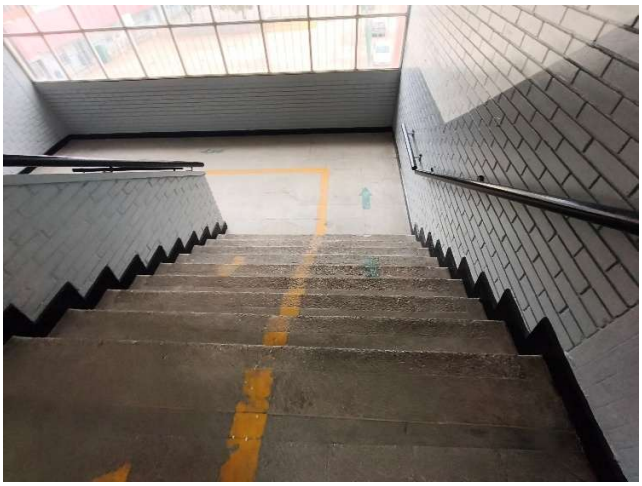
9. Pintura de guarda escobas y muros	10. Pintura de guarda escobas y muros

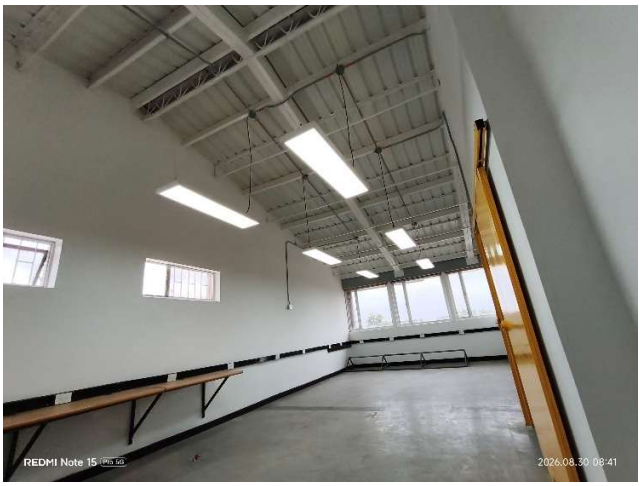
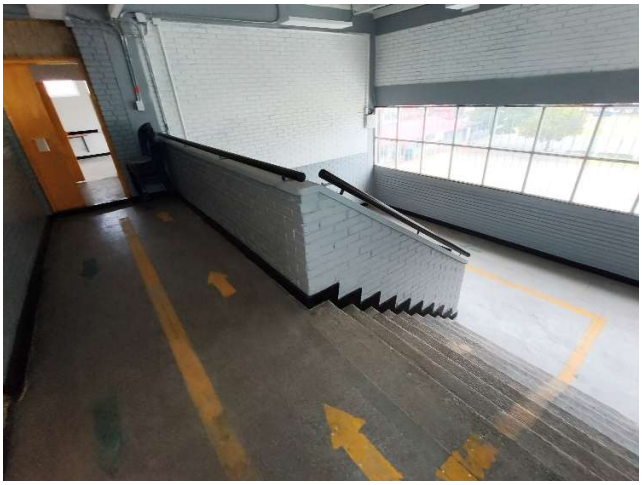
11. Pintura muros, puertas.	12. Pintura muros 3er piso.

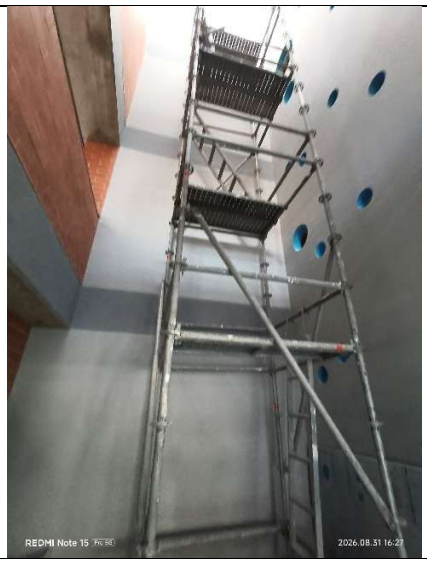
1. Pintura punto fijo.

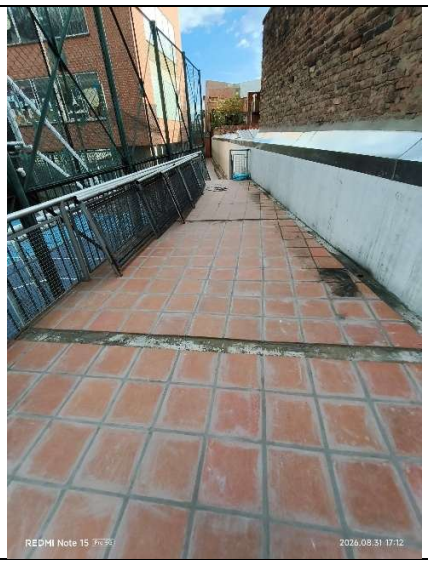
2. Pintura punto fijo.

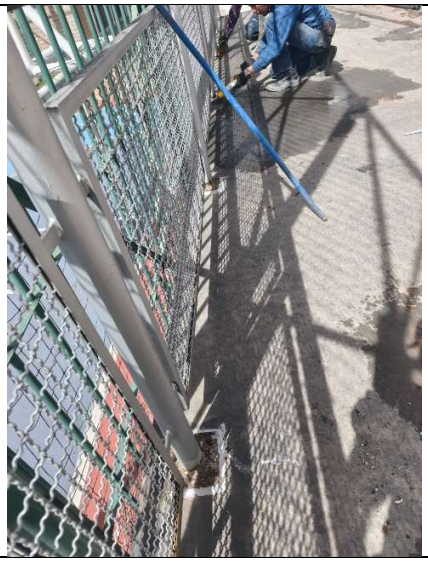
3. Alistado sobre zona de tanque de R.C.I.	4. Suministro e instalación de enchape.

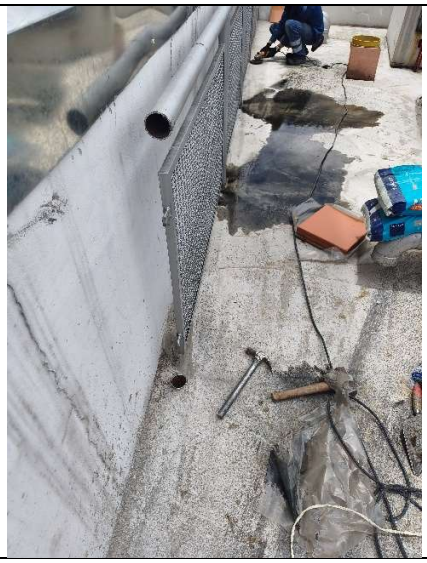
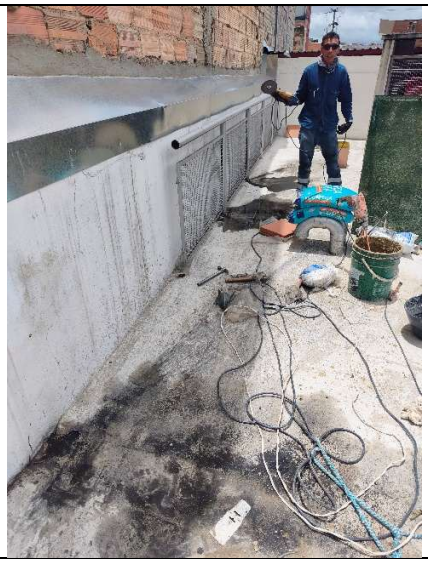
5. Suministro e instalación de enchape.	6. Mantenimiento reja.

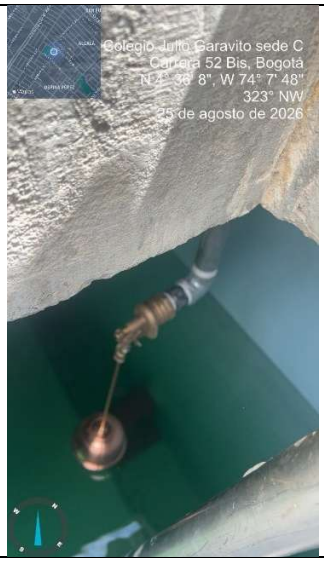
Aspectos de Calidad: Se efectuó la prueba de estanqueidad del tanque. En la semana No. 47 se registró un descenso de nivel superior a 10 cm respecto a la marca de referencia; el contratista identificó la fuga en la tubería de la red contra incendio y corrigió la falla de la válvula del sistema. En la semana No. 48 se verificó el nivel sin variación respecto a la cota de referencia de 1,65 m. Continúan en atención las correcciones de pintura en la perfilería de policarbonato y en las platinas de la pérgola, y la aplicación de Sikaflex en el flanche.

9. Suministro e instalación de flotador en bronce de 1¼”	10. Punto de control prueba estanqueidad.

- Se logro cerrar la válvula que corta el paso del flujo de agua por el tubo que estaba presentando la fuga, y por la cual no se había podido habilitar el tanque.
