FUMIGEMG		
	NIT: 900.991.469-6	ZONA	HUILA
	CONTROL DE PLAGAS Y SANEAMIENTO	AREA	CONTROL DE PLAGAS
	GRUPO EMPRESARIAL MENDOZA GIRALDO SAS	VERSION	DG-0031
	CERTIFICADO DE LAVADO Y DESINFECCION DE TANQUES	FECHA	28 DE ABRIL 2018

CERTIFICADO

NIT: 900.991.469-6		ZONA	HUILA
CONTROL DE PLAGAS Y SANEAMIENTO		AREA	CONTROL DE PLAGAS
GRUPO EMPRESARIAL MENDOZA GIRALDO SAS		VERSION	DG-0022
INFORME DE SERVICIO		FECHA	02 DE SEP 2017

LAVADO Y DESINFECCION DE TANQUE DE AGUA POTABLE ELEVADO SEDE NEIVA No. 1

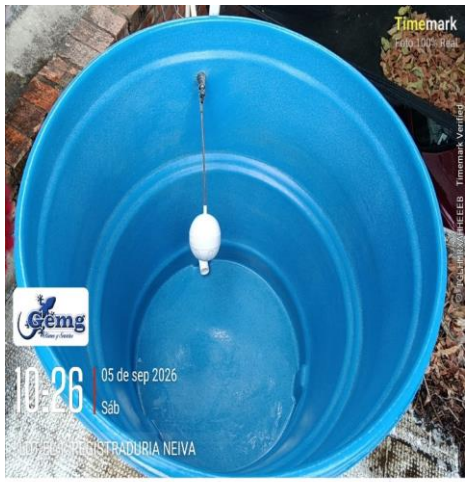
ACTIVIDADES	SE REALIZA LAVADO Y DESINFECCION DE 1 TANQUES DE POLIETILENO DE AGUA POTABLE,
	SE EVIDENCIA TANQUE SUCIO, CON LODO, MANCHADO.
	SE LAVA CON CEPILLO, ESCOBA
	SE DESINFECTA CON HIPOCLORITO DE SODIO
	SE AGENDA SERVICIO PARA EL MES DE MARZO DE 2026.
SE RECOMENDACIONES	
	SE RECOMIENDA LAVAR LOS TANQUES CADA 6 MESES EN CUMPLIMEINTO DE LA RESOLUCION 1575/2007.
	SE RECOMIENDA MANTENER TANQUE CON LA TAPA
	SE RECOMIENDA MARCAR Y ENUMERAR EL TANQUE
	SE RECOMIENDA INSTALAR TUBO DE REVOCE, PARA EVITAR INGRESO DE PLAGAS.

INSTALAR TUBO DE REVOCE

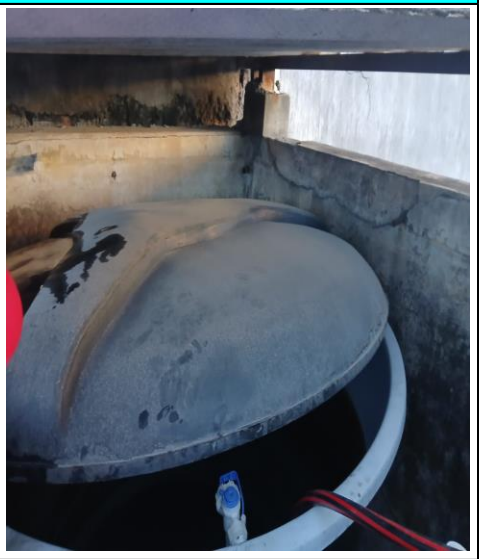
LAVADO Y DESINFECCION DE TANQUE DE AGUA POTABLE ELEVADO SEDE NEIVA No. 2

ACTIVIDADES	SE REALIZA LAVADO Y DESINFECCION DE 1 TANQUES DE POLIETILENO DE AGUA POTABLE,
	SE EVIDENCIA TANQUE SUCIO, CON LODO, MANCHADO.
	SE LAVA CON CEPILLO, ESCOBA
	SE DESINFECTA CON HIPOCLORITO DE SODIO
	SE AGENDA SERVICIO PARA EL MES DE MARZO DE 2026.
SE RECOMENDACIONES	
	SE RECOMIENDA LAVAR LOS TANQUES CADA 6 MESES EN CUMPLIMEINTO DE LA RESOLUCION 1575/2007.
	SE RECOMIENDA MANTENER TANQUE CON LA TAPA
	SE RECOMIENDA MARCAR Y ENUMERAR EL TANQUE
	SE RECOMIENDA INSTALAR TUBO DE REVOCE, PARA EVITAR INGRESO DE PLAGAS.

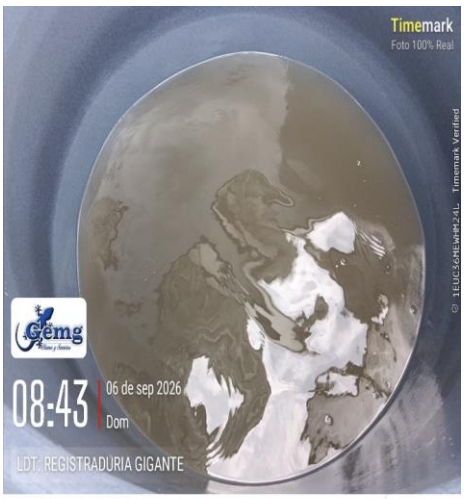
LAVADO Y DESINFECCION DE TANQUE DE AGUA POTABLE ELEVADO SEDE GIGANTE

ACTIVIDADES	SE REALIZA LAVADO Y DESINFECCION DE 1 TANQUES DE POLIETILENO DE AGUA POTABLE,
	SE EVIDENCIA TANQUE SUCIO, CON LODO,
	SE LAVA CON CEPILLO, ESCOBA
	SE DESINFECTA CON HIPOCLORITO DE SODIO
	SE AGENDA SERVICIO PARA EL MES DE MARZO DE 2026.
SE RECOMENDACIONES	
	SE RECOMIENDA LAVAR LOS TANQUES CADA 6 MESES EN CUMPLIMEINTO DE LA RESOLUCION 1575/2007.
	SE RECOMIENDA MANTENER TANQUE CON LA TAPA
	SE RECOMIENDA MARCAR Y ENUMERAR EL TANQUE
	SE RECOMIENDA INSTALAR TUBO DE REVOCE, PARA EVITAR INGRESO DE PLAGAS.
