**AVALUÓ COMERCIAL DE AUTOMOTOR**

Sincelejo, 19 de junio de 2026

ASUNTO: CERTIFICACIÓN AVALUÓ COMERCIAL, ESTADO DEL VEHÍCULO, SISTEMAS DE IDENTIFICACIÓN.

PARA: GOBERNACIÓN DE SUCRE

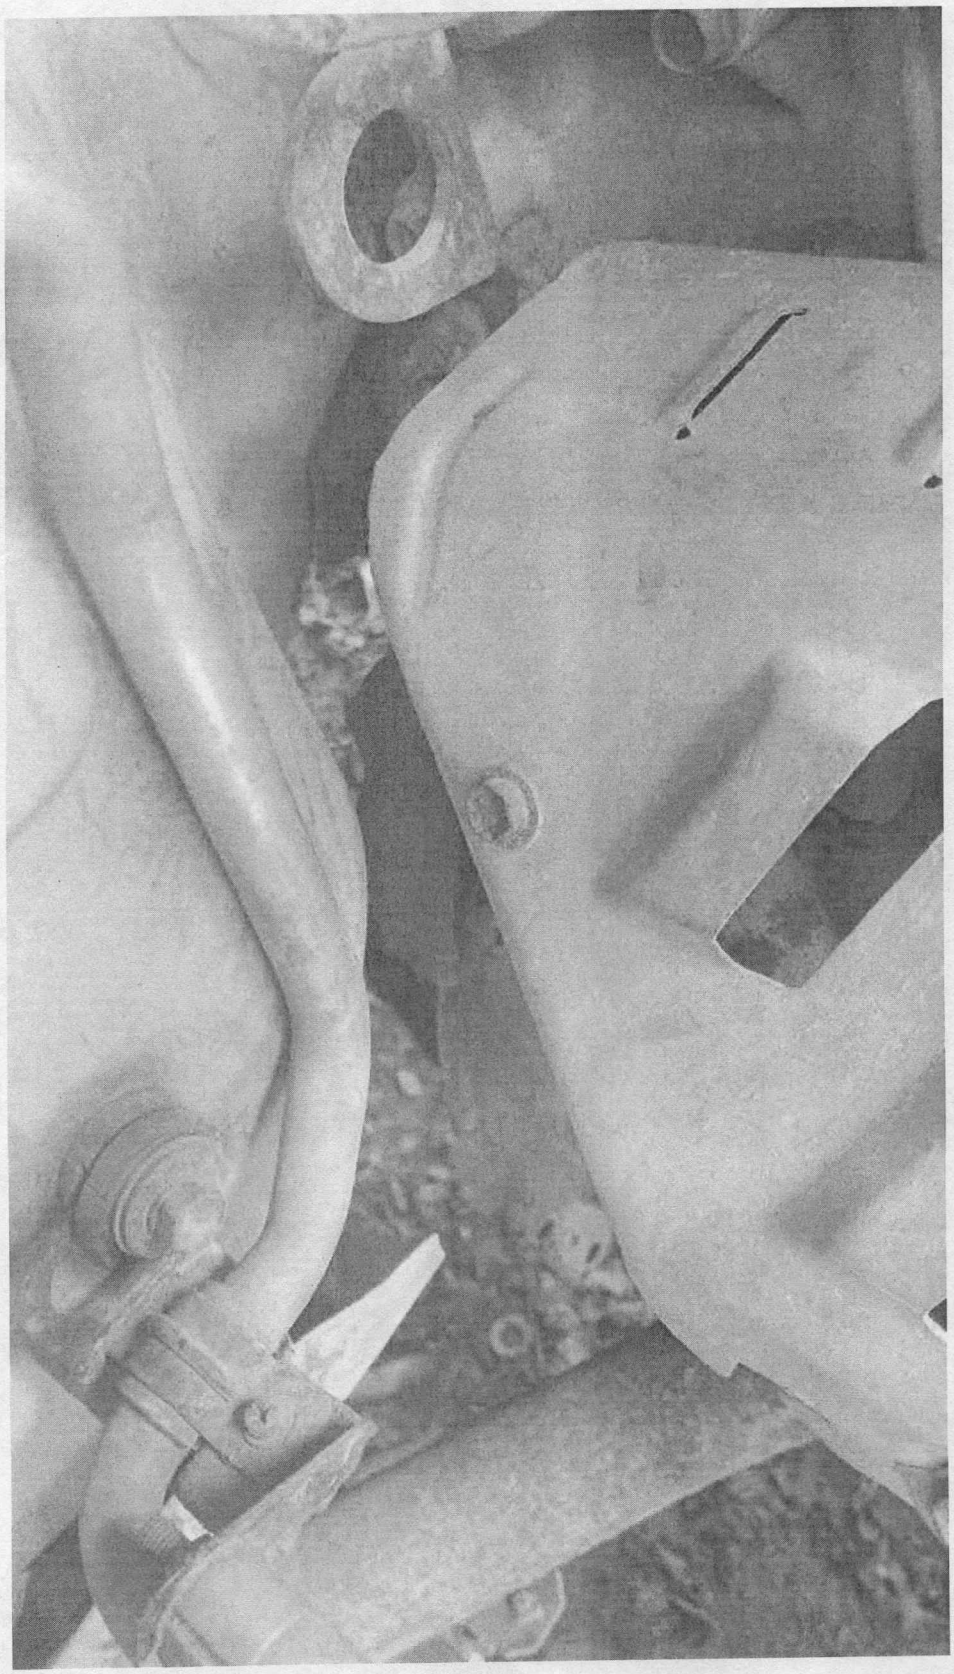
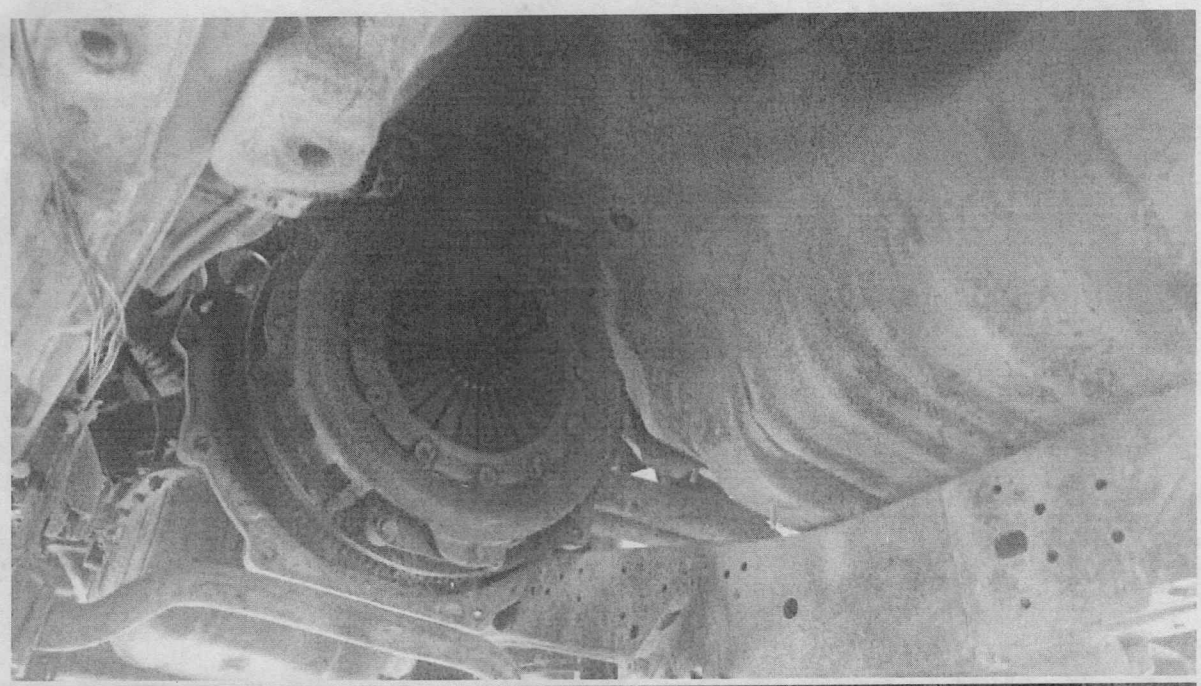
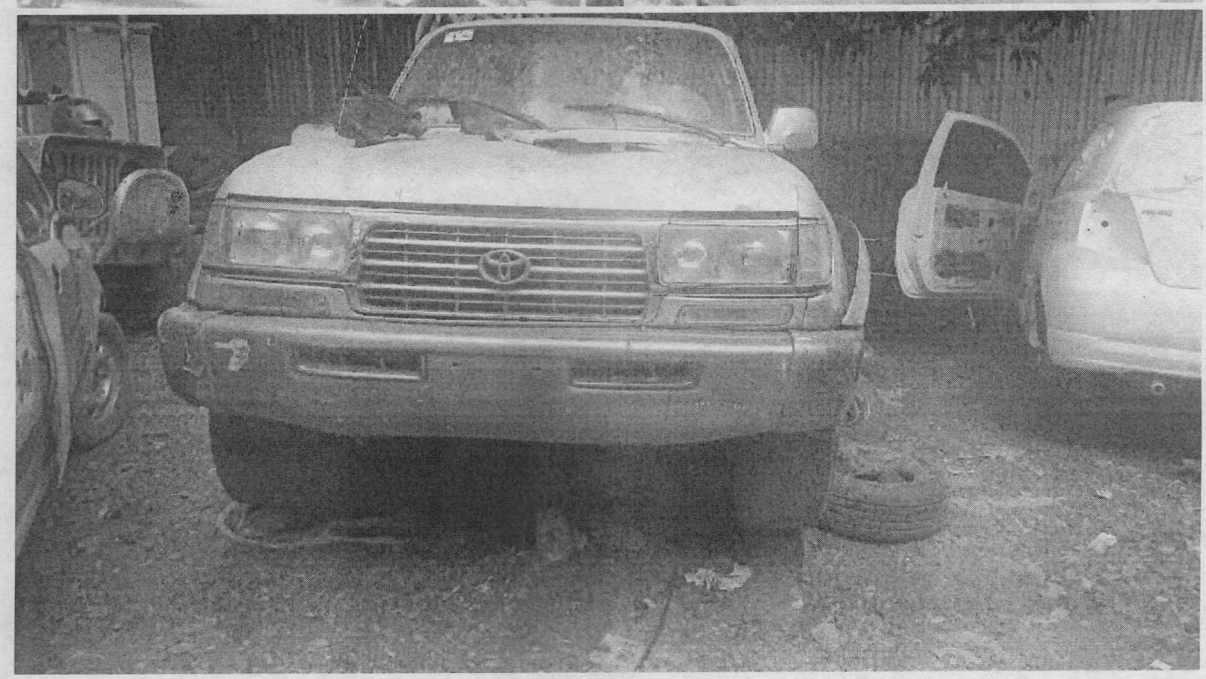
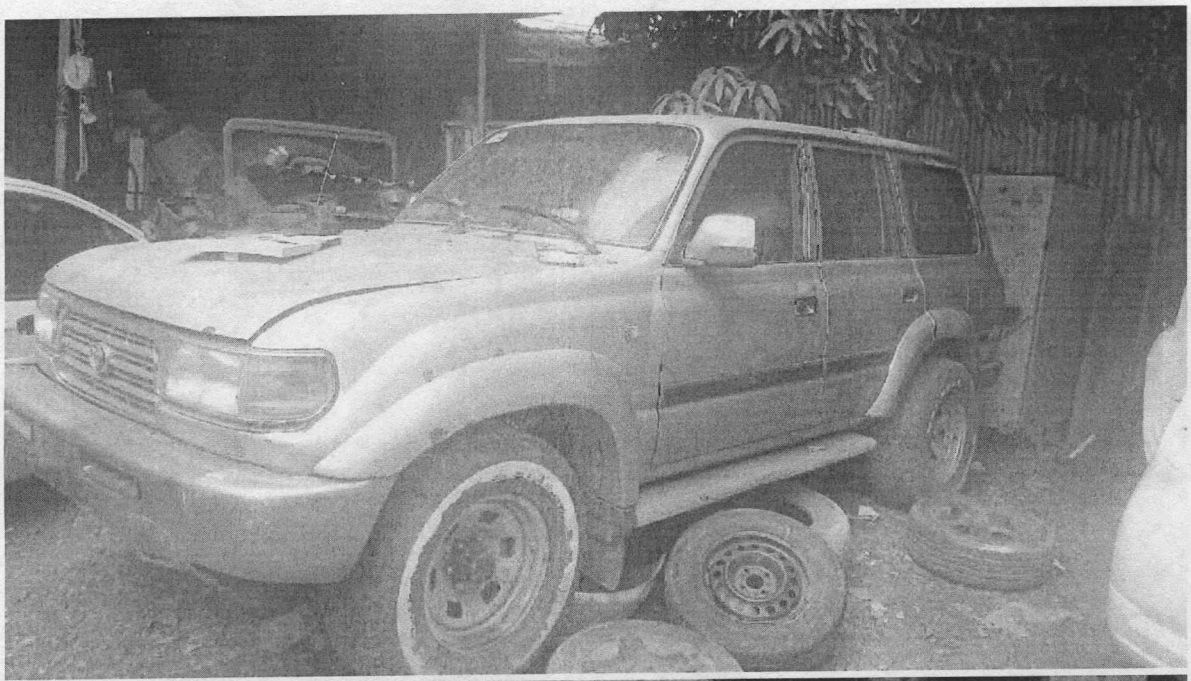
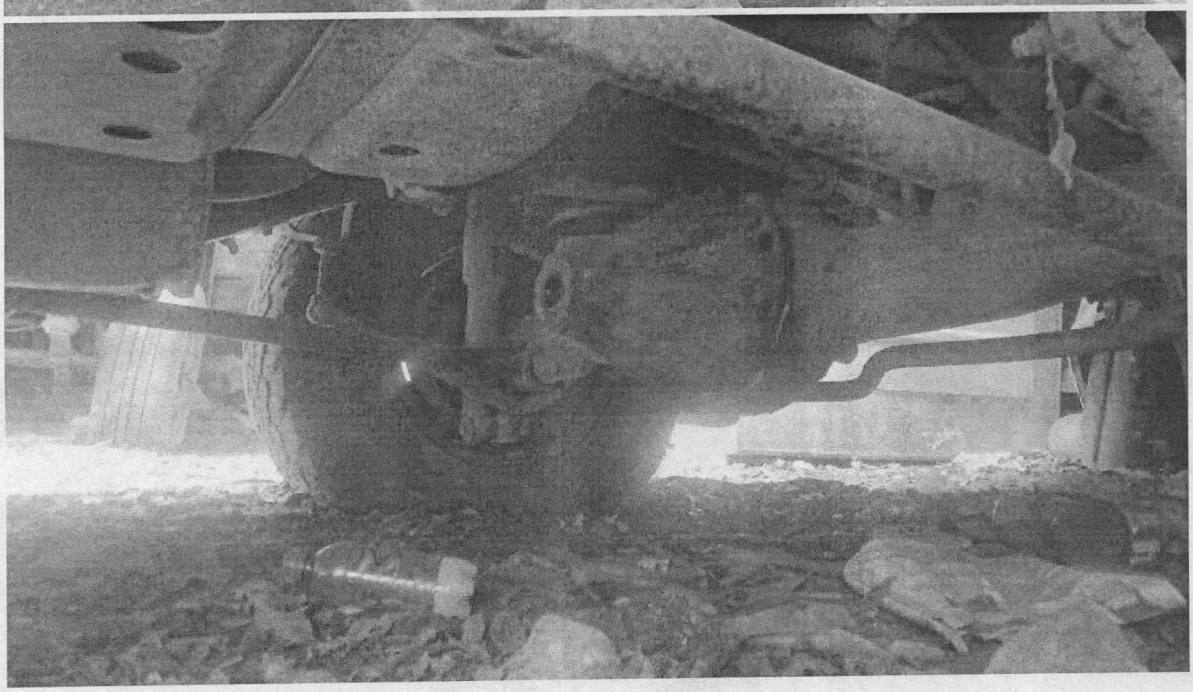
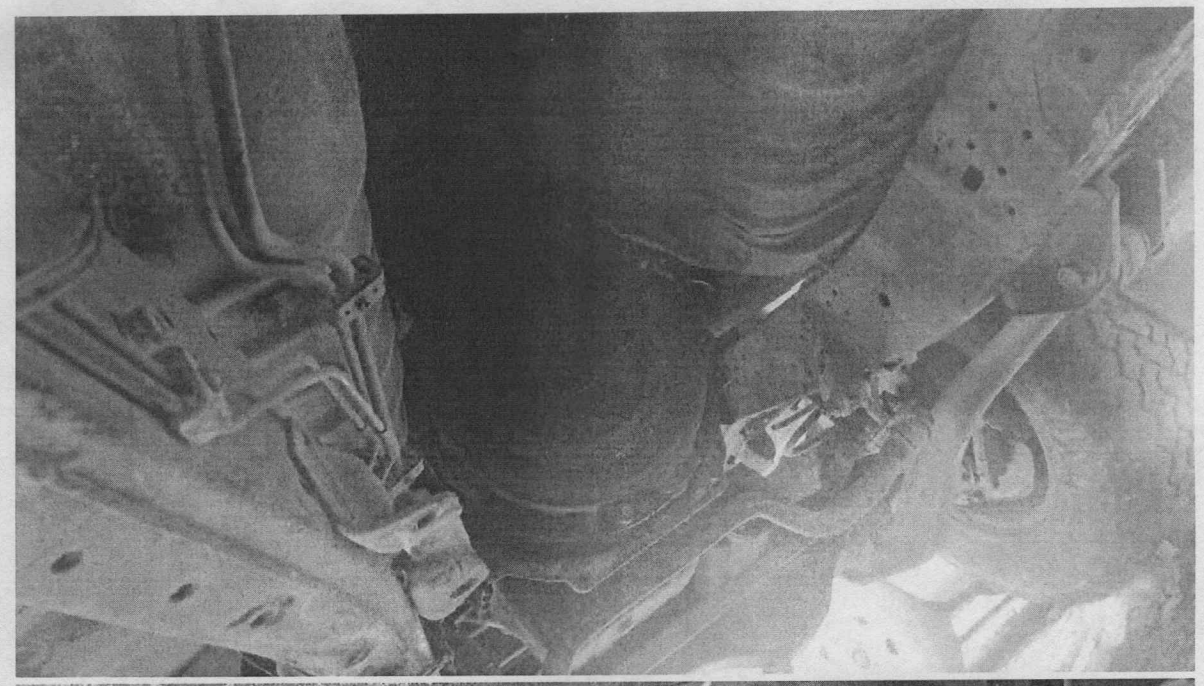
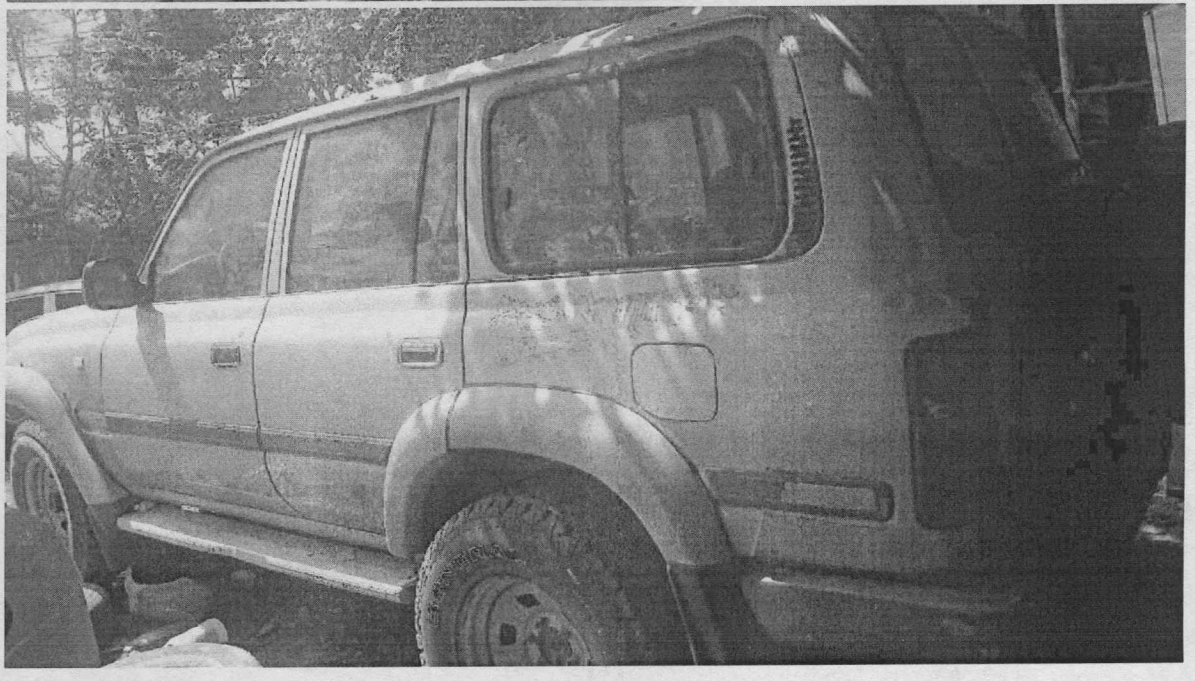
Se inspeccionaron y se constataron los sistemas de frenos, los cuales se encuentran en regular estado de conservación y funcionamiento, los dispositivos ópticos (Farolas, stops, direccionales, etc) en regular estado, así mismo el sistema de dirección en regular estado; la pintura se encuentra en un 50% de conservación.

En cuanto al motor del vehículo, este se encuentra en regular estado, por lo que se debe reparar en su totalidad.

Las llantas no cuentan con labrado en su parte rodante para la adherencia en el manto vial y vencidas en la fecha del fabricante.

Teniendo en cuenta el estado y modelo del vehículo, se recomienda que se realice el proceso de remate, si así lo decide la entidad solicitante del avalúo, este automotor ya cumplió su vida útil para la prestación de un servicio seguro y cómodo para la Gobernación de Sucre.
