ACTA DE MODIFICACIÓN DE CANTIDADES Y DE PRECIOS NO PREVISTOS No 01

CONTRATO DE OBRA MANTENIMIENTO Y/O MEJORAMIENTO DE LA INFRAESTRUCTURA EXISTENTE EN EL PREDIO DENOMINADO LOTE 3 DE LA CIUDADELA LA ARGENTINA, UBICADO EN LA CALLE 3AN No. 6-23 DEL MUNICIPIO DE PIEDECUESTA SANTANDER. CO1.PCCNTR.9559986

Asunto: SOLICITUD MODIFICACIONES CANTIDADES DE OBRA No 1

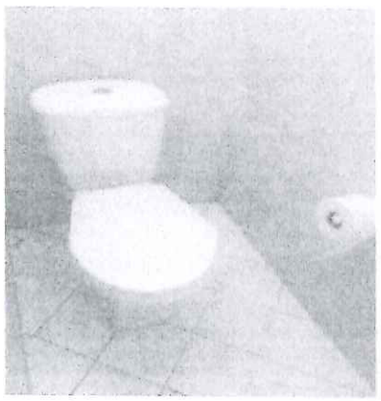
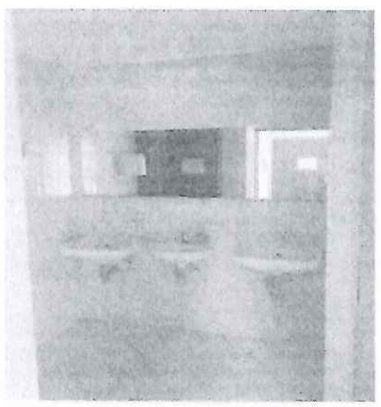
ITEM 1.5 Desmonte de aparatos Sanitarios incluye retiro y disposición final:

Una vez realizada la intervención de los cuatros unidades sanitarias, se evidencia que en el alcance inicial del contrato no se incluyó el desmonte de los aparatos sanitarios de las unidades sanitarias del segundo piso equivalentes a 10 unidades de aparatos sanitarias 4 sanitarios y 6 lavamanos, además del desmonte de 6 unidades de lavaplatos en los diferentes mesones de cocina desmontados. Arrojando una mayor cantidad de obra de este ítem 1.5 en 16 unidades de aparatos sanitarios.

Aparatos Sanitarios – Para desmontar

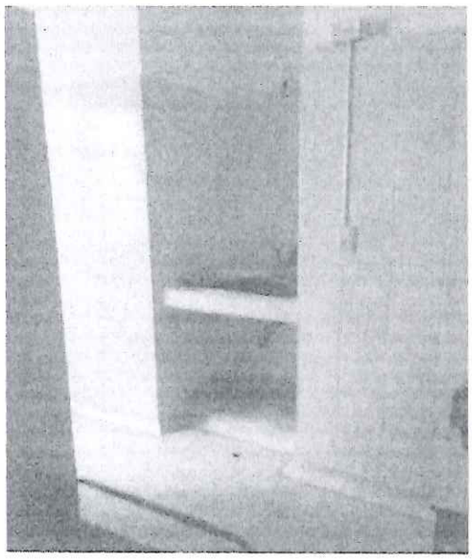
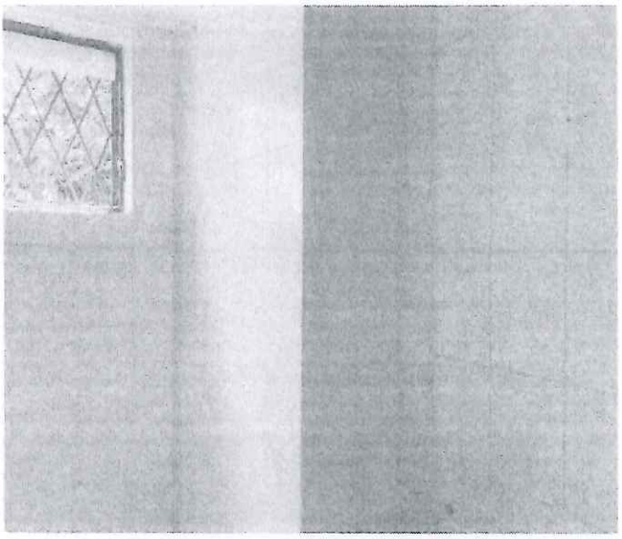
ITEM 2.10 Suministro e instalación de Estuco y pintura a 3 manos sobre muro color a definir en obra (filos y dilataciones):

Teniendo en cuenta que el enchape existente en algunas paredes se encuentra bien fijado y nivelado, se acordó no realizar su desmoste, instalando el estuco sobre el enchape y así dar un buen acabado uniforme a dichas paredes. Esta actividad genera una mayor cantidad de obra en 89.69m2 del ítem 2.10.

Paredes con estructura de Enchape en paredes. para estucar

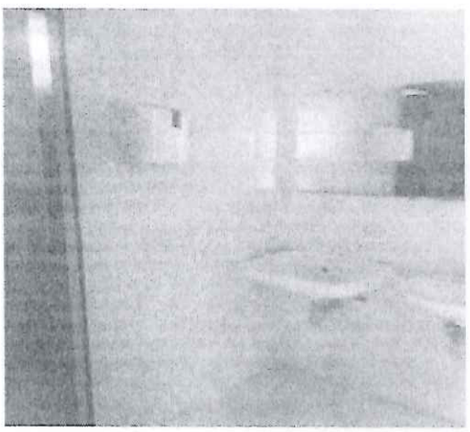
ITEM 2.30 Suministro e Instalación de enchape cerámica para baños- Incluye pegante adhesivo. Boguilla-y Mano de obra.

Una vez realizada verificación de las cantidades de este ítem, se evidencia una cantidad de obra en 30.82 m2 con el cual solo se puede ejecutar el mejoramiento de la cerámica de piso de las unidades sanitarias. Se requiere ejecutar el mejoramiento del enchape de las paredes de las cuatro (04) unidades sanitarias. De acuerdo con lo anterior se generara una mayor cantidad de obra del ítem 2.30 en 168.38m2 de este ítem.

Paredes de Unidades Sanitarias

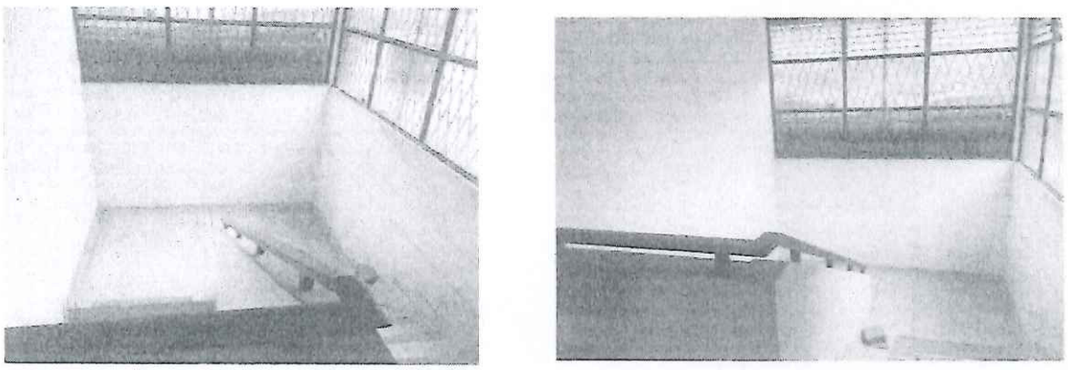
ITEM 5.10 Suministro e Instalación de Pasamanos en tubería de 1.1/2" Acero Inoxidable:

Esta mayor cantidad de obra hace referencia a la Instalación de estructura en acero inoxidable de 1.1/2" que servirán como soporte para bajar o subir las escaleras que comunican del primer piso hacia el segundo piso. Generando una mayor cantidad de obra en 1.92Ml de este ítem.

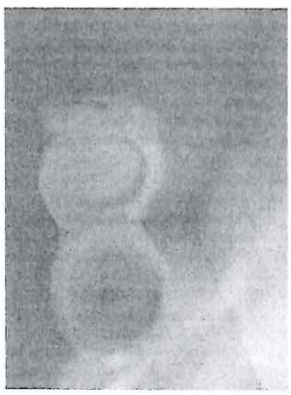
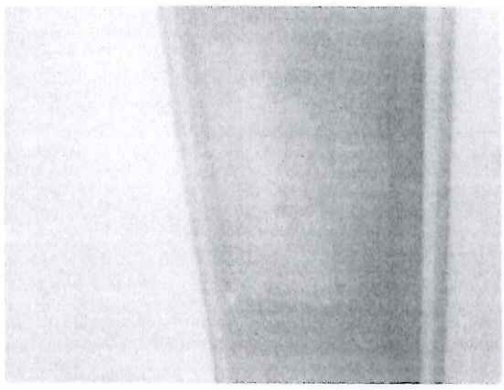
ITEM 6.1 Suministro e Instalación de Sanitarios. (Incluye Accesorio):

Debido a que el alcance inicial del contrato solo contemplo la intervención de las unidades sanitarias del primer piso y según lo acordado en comité técnico de obra, se requiere instalar cuatro (4) unidad sanitaria existentes en el segundo piso.

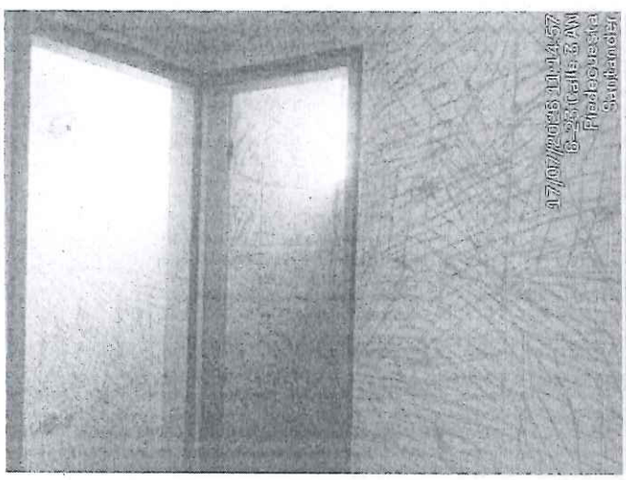
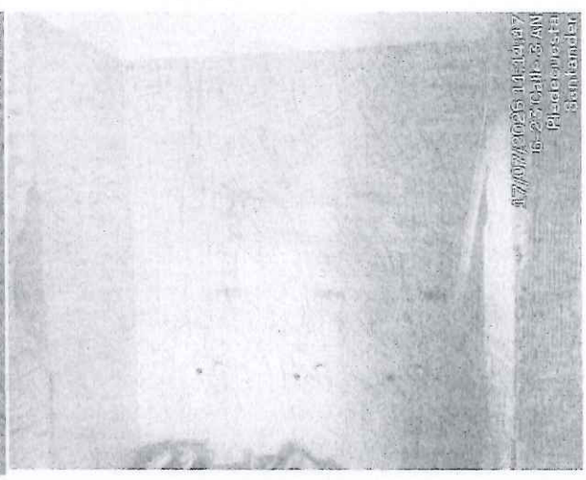
ITEM 1.20 Demolición de enchape de piso y muros (incluye retiro y disposición de residuos):

Teniendo en cuenta que el enchape existente en algunas paredes se encuentra bien fijado y nivelado, se acordó no realizar su desmoste, instalando el estuco sobre el enchape y así dar un buen acabado uniforme a dichas paredes. Solo se interviene el sector del área dispuesta como cocina que presentaba desprendimiento y no se encontraba aplomado. De acuerdo con lo anterior se genera una menor cantidad de obra de este Ítem en 233.57 m2.

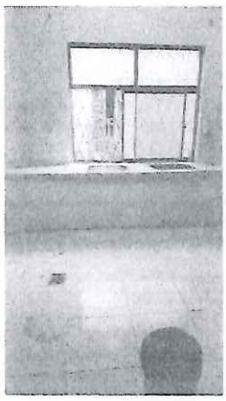
ITEM 1.30 Demolición medios manuales de elementos de mampostería y mesones (incluye retiro y disposición final):

Una vez culminada las actividades de demolición de mesones y muro en mampostería comprendida en (Muros separadores - Mesones de cocinas - Muros soporte de Mesones) se realizó verificación métrica la cual arrojo una menor de obra ejecuta en 150.11 m2.

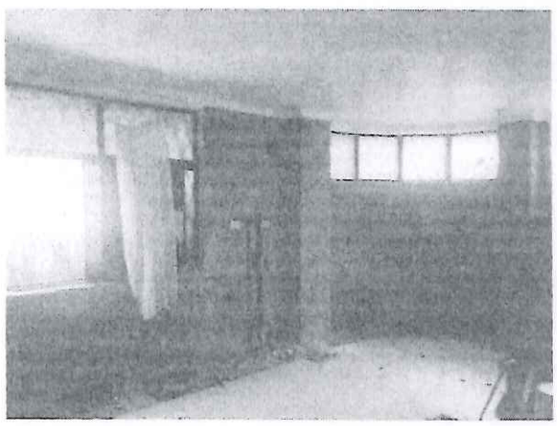
ITEM 1.40 Demolición de friso (incluye retiro y disposición final):

Este ítem solo fue necesario su ejecución para el área del sector acondicionado como cocina y en la cual el enchape de pared instalado estaba debilitado, presentaba desprendimiento y no se encontraba aplomado. De acuerdo a la anterior se presenta una menor cantidad de obra de 255.95m2 del ítem 1.40.

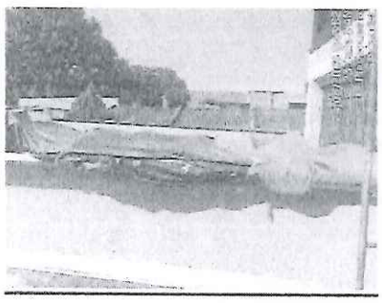
ITEM 1.70 Desmonte con medios manual de cubierta (incluye retiro y disposición de residuos):

Una vez realizada verificación del área del domo existente, se pudo verificar que arroja una menor cantidad de 3.69m2 en el área de la estructura actualmente ubicada en este sector. (lona-plástico- estructura metálica en mal estado).

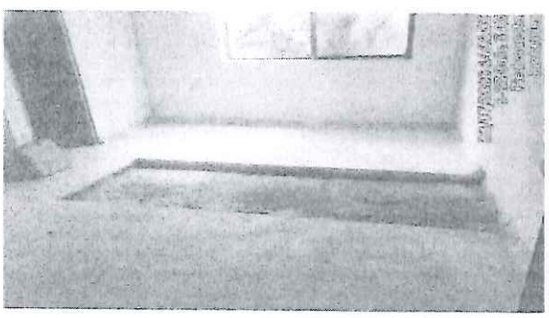
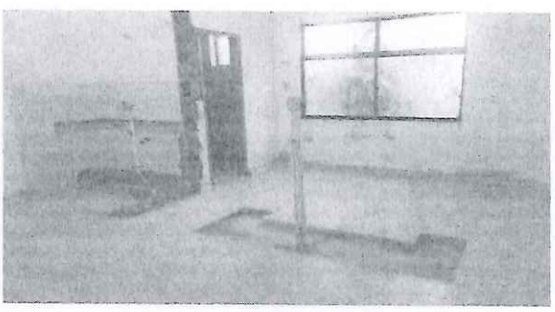
ITEM 2.20 Suministro e instalación de enchape baldosa tipo granito, incluye mortero de pega, boquilla, destronque y brillada

Se pudo evidenciar que una vez culminada actividad de desmonte de mesones de cocinas las áreas a intervenir las áreas a reparar con este ítem solo arrojaron 24.92m2, generando una menor cantidad de obra de 112.29m2.

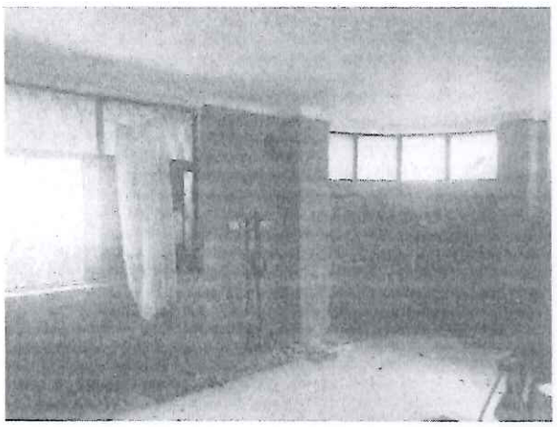
ITEM 3.1 Friso liso sobre muros:

Debido a que solo se realizó la intervención de desmonte de cerámica de pared en el sector acondicionado como cocina por su estado de deterioro, desprendimientos y desplome del enchape existente. Se presenta la ejecución de una menor cantidad de obra de 138.71m2 de este ítem.

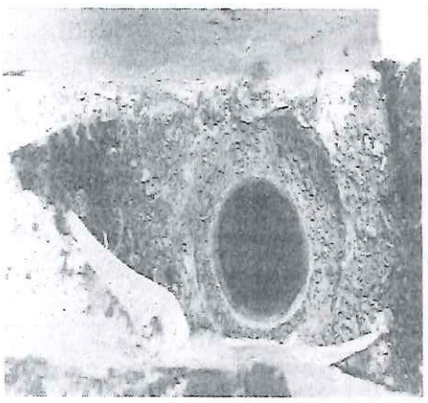
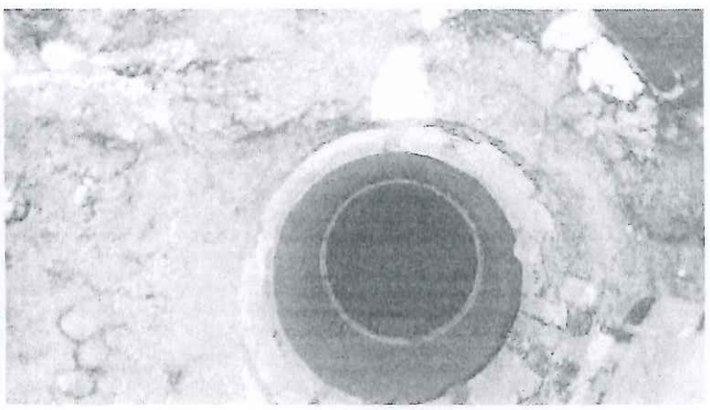
ITEM 4.20 Limpieza y mantenimiento de desagües y suministro e instalación de rejilla en acero

Una vez realizado la verificación y cuantificación de los desagües tanto en la parte superior de la cubierta y placa, se evidencia que existen veintidós (22) unidades de puntos de desagüe. Generando una menor cantidad de mantenimiento de estos bajantes de aguas lluvias en siete (7) unidades.

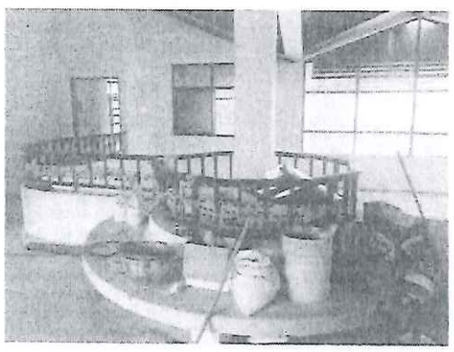
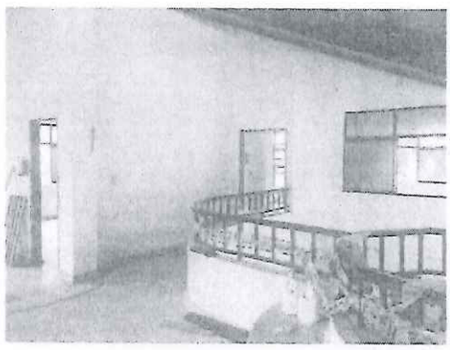
Verificada la longitud y especificaciones técnica de la baranda ubicada en el segundo piso se pudo constatar que dicha longitud es de 17.20 Ml. Así de esta manera se puede evidenciar una menor cantidad de obra de 12.80ML de este ítem.

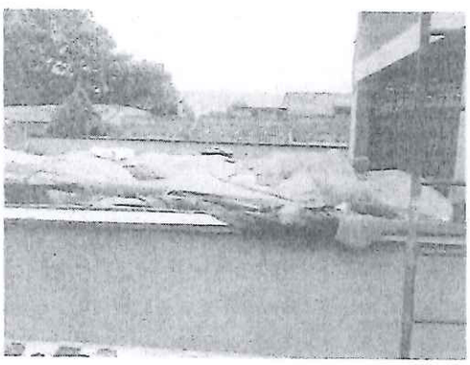
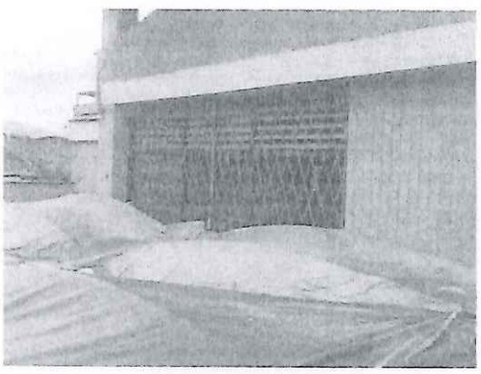
ITEM 7.20 Suministro e instalación de lámina alveolar 10mm Incluye equipos de altura accesorios

Esta menor cantidad hace referencia al sector en donde esta ubicado un domo como estructura para dar iluminación a un patio interno, el cual según mediciones de verificación arrojo una medida de 5.5mx5.25M lo equivalente a 28.88 M2 lo cual generaría una menor cantidad de este ítem en 3.69m2.

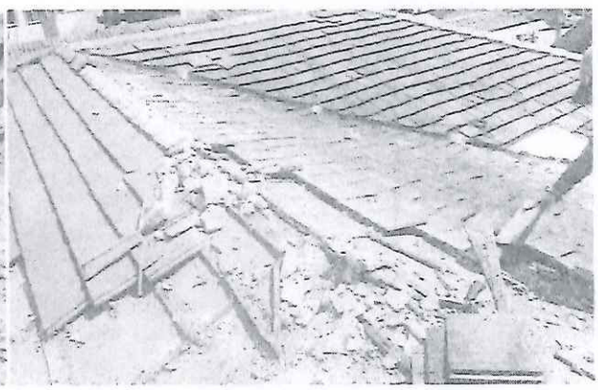
ITEM NP 1 Desmote de Cubierta - Incluye - teja de Barro y tela Asfáltica- Disposición final:

Ítem incluido para realizar la respectiva intervención mediante el mantenimiento de la cubierta en la cual solo se desinstalará todo lo relacionado a la teja de barro - Tela asfáltica- Material sobrante. De acuerdo a lo anterior se requiere la ejecución de este ítem no previsto en 240m2

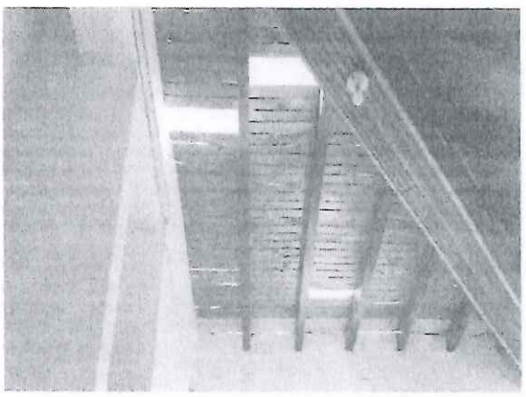
ITEM NP2 Desmonte de Machimbre- Incluye retiro-:

Ítem No previsto que hace referencia al desmonte del machimbre que se encuentra en mal estado y se evidencia su deterioro. Una vez realizado el desmonte de la teja, se verifica que el deterioro del machimbre se ubica en todo el perímetro de la cubierta en un ancho de 40cm. Así como en otra área de la cubierta. De acuerdo a lo anterior se requiere la ejecución de este ítem no previsto en 47.0m2.

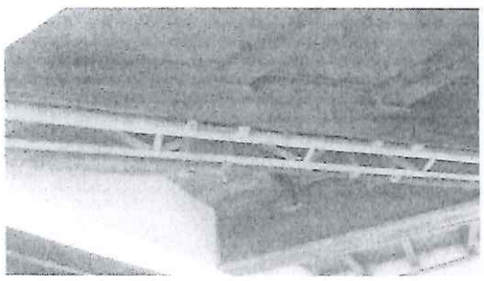
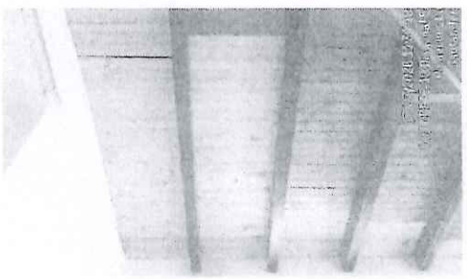
ITEM NP4 Suministro e instalación de Machimbre:

Ítem No previsto que se genera para la instalación o reemplazo del machimbre desmontado por mal estado equivalente a 47m2 de machimbre totalmente nuevo.

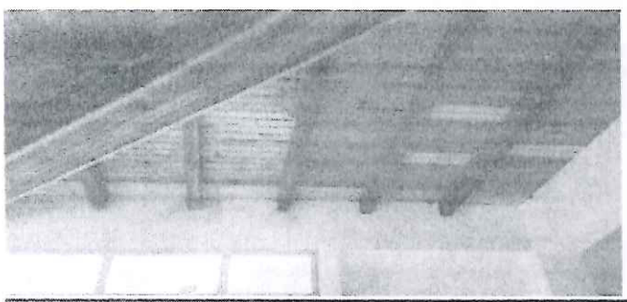
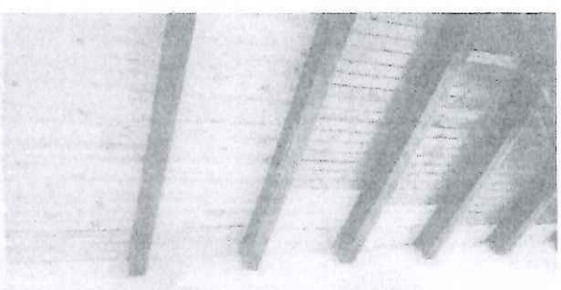
ITEM NP5 Suministro e Instalación Pintura para Machimbre:

Este ítem hace referencia al mantenimiento de la parte interna de la cubierta en machimbre mediante la aplicación de pintura barniz y resane de algunos sectores con masilla para madera, con el fin de realizar un mejor acabado visual al machimbre por la parte interna de la estructura.

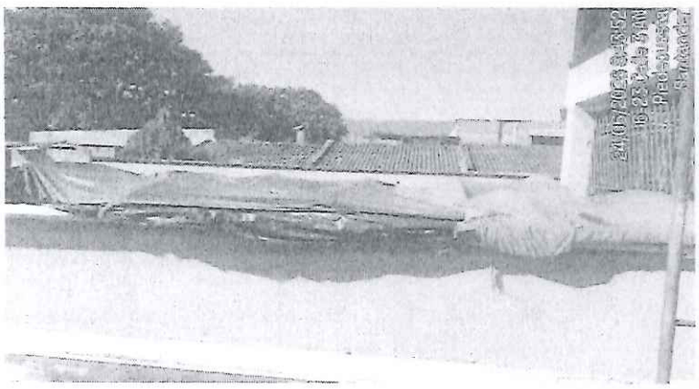
ITEM NP6 Suministro e Instalación de estructura Metálica para Domo en lamina Alveolar:

La estructura que en la actualidad se en encuentra para la instalación del domo no es apta, pues presenta oxidación y deterioro, además el diseño de esta no permite el buen manejo de agua lluvias, pues tiene unas canaletas que no permiten evacuar las aguas lluvias que esta estructura recoge.
