INFORME MENSUAL No. 05

CONTRATO DE OBRA No. 0015-ARC-CBNL03-2026

OBJETO: "CONTRATAR EL MANTENIMIENTO RECUPERATIVO Y CORRECTIVO DE MANERA INTEGRAL Y A TODO COSTO Y SIN FORMULA DE REAJUSTE DEL VARADERO DE BNL03 FASE II" DE ACUERDO ESPECIFICACIONES TÉCNICAS DEL PRESENTE CONTRATO Y LOS DOCUMENTOS QUE LO INTEGRAN."

CONTRATO DE INTERVENTORÍA No. 0013-ARC-CBNL03-2026

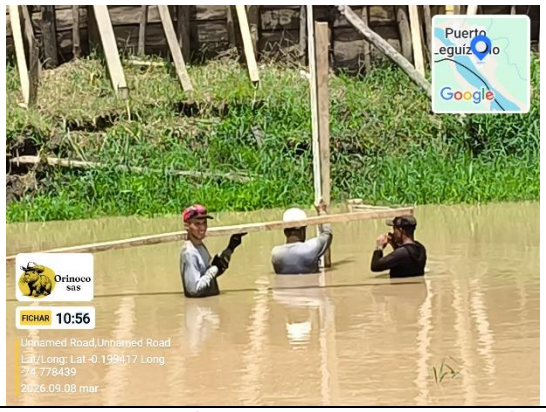
Foto 1. Registro fotográfico levantamiento topográfico del contratista para nivel de estructuras.
