RUTAS VERDE Y BLANCO SAS

📋 FICHA TÉCNICA DEL VEHÍCULO

Placa: **EQW807**

Placa: EQW807 Revisión Bimestral (Pág. 1/3)

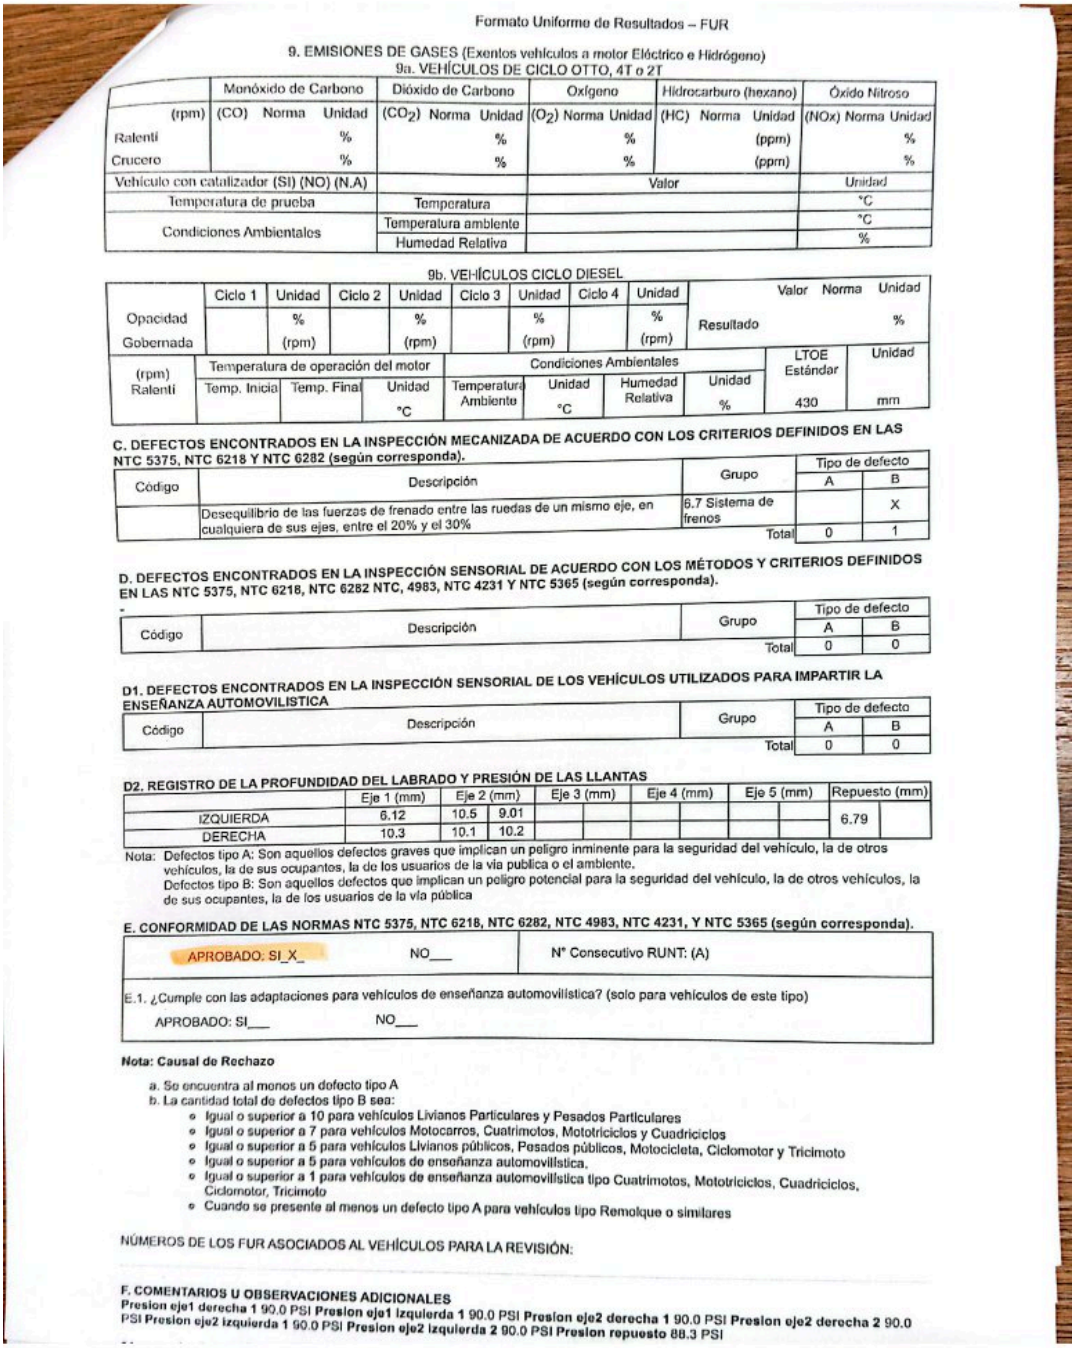
Placa: EQW807 Revisión Bimestral (Pág. 2/3)

Fuerza Izquierdo	Peso Izquierdo	Unidad		Fuerza Derecho	Peso Derecho	Unidad	Desequilibrio	Rangos (B)	Máx (A)	Unidad
Eje 1	12400	14218	N	Eje 1	11487	15960	N	7.36	(20,30]	30	%
Eje 2	11588	22421	N	Eje 2	14759	22078	N	21.5*	(20,30]	30	%
Eje 3			N	Eje 3			N				%
Eje 4			N	Eje 4			N				%
Eje 5			N	Eje 5			N				%

Código	Descripción	Grupo	Tipo de defecto A	Tipo de defecto B
	Desequilibrio de las fuerzas de frenado entre las ruedas de un mismo eje, en cualquiera de sus ejes, entre el 20% y el 30%	6.7 Sistema de frenos		X
		Total	0	1

Eje 1 (mm)	Eje 2 (mm)		Eje 3 (mm)		Eje 4 (mm)		Eje 5 (mm)		Repuesto (mm)	
IZQUIERDA	6.12	10.5	9.01							6.79	
DERECHA	10.3	10.1	10.2
