MUNICIPIO DE VILLAVICENCIO	Código: GCT-F-27
	PROCESO GESTIÓN A LA CONTRATACIÓN	Versión: V1
		Fecha: 29/04/2025
	FORMATO INFORME DE SUPERVISOR	Página 1 de 18

Ref.: ORDEN DE SERVICIO N° 006 DEL 16 DE ABRIL DE 2026
CONTRATO N°. 2141 DE 14 DE MAYO DE 2026, N°. DEL PROCESO EN SECOP 2144-2026,
PERIODO No. 2 DEL 03 DE JULIO DE 2026 AL 24 DE AGOSTO DE 2026.

El día 16 de abril de 2026 en el Municipio de Villavicencio – Meta, se expedición de la ORDEN DE COMPRA Y/O SERVICIO No. 006 de 2026 adjudicado a la empresa MEYAN S.A identificada con NIT No. 800.143586-1 y representada legalmente por el señor BALTAZAR EDUARDO MESA RESTREPO, identificado con cédula de ciudadanía No. 70.119.730, la ejecución del proyecto cuyo objeto corresponde a la "CONSTRUCCIÓN DE OBRAS DE MITIGACIÓN Y PROTECCIÓN, SECTOR PORFIA RIO OCOA Y REALIZAR ACCIONES DE REDUCCIÓN, MITIGACIÓN, DESCOLMATACIÓN EN LOS DIFERENTES PUNTOS CRÍTICOS AFECTADOS POR LA TEMPORADA DE LLUVIAS EN EL MUNICIPIO DE VILLAVICENCIO, META"

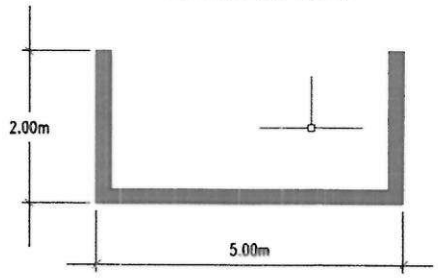
Durante las jornadas de seguimiento y control técnico en sitio, la supervisión verificó la ejecución de las actividades de excavación mecánica en el sector Porfía (Calle 61 Sur). Se constató que estas labores tuvieron como objetivo principal definir e implantar los niveles de cimentación y adecuar la huella de desplante proyectada para la construcción de la estructura de protección correspondiente al espolón en gaviones de redireccionamiento.

En el desarrollo de las labores de inspección, se constató la remoción y perfilado del terreno por debajo del lecho del río, validando que el proceso permitiera alcanzar la rasante de cimentación requerida para la colocación segura de la primera capa de gaviones, garantizando la estabilidad de la matriz ante los fenómenos de socavación e infiltración. De igual manera, la supervisión constató que, debido a las condiciones morfológicas y a la inestabilidad propia del material en el sector de intervención, el contratista ejecutó labores de sobre excavación adicionales fuera de las líneas teóricas de diseño para garantizar el saneamiento de la huella y la seguridad de la maniobra; no obstante, se precisa que dicho excedente fue asumido en su totalidad por el contratista y no se incluye dentro de los volúmenes de

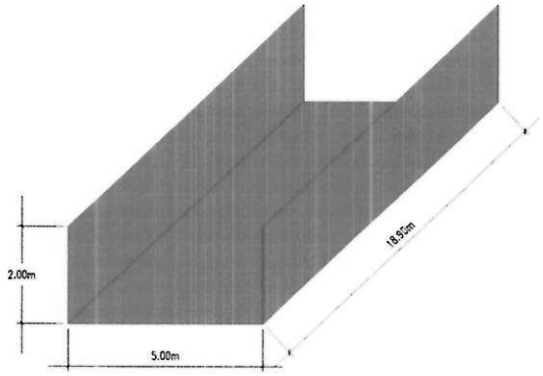
PERFIL DE LA SECCION DE EXCAVACION

Como resultado del proceso de seguimiento, medición y revisión en campo, la supervisión certifica que las actividades fueron ejecutadas de conformidad con los requerimientos técnicos y las secciones geométricas del proyecto, validando para el presente período un volumen cobrable de 189,00 m³ de excavación mecánica en conglomerado, correspondientes a las siguientes dimensiones verificadas en sitio:

- Sección excavada: 18,90 m de longitud × 5,00 m de ancho, con una profundidad de excavación de 2,00m.

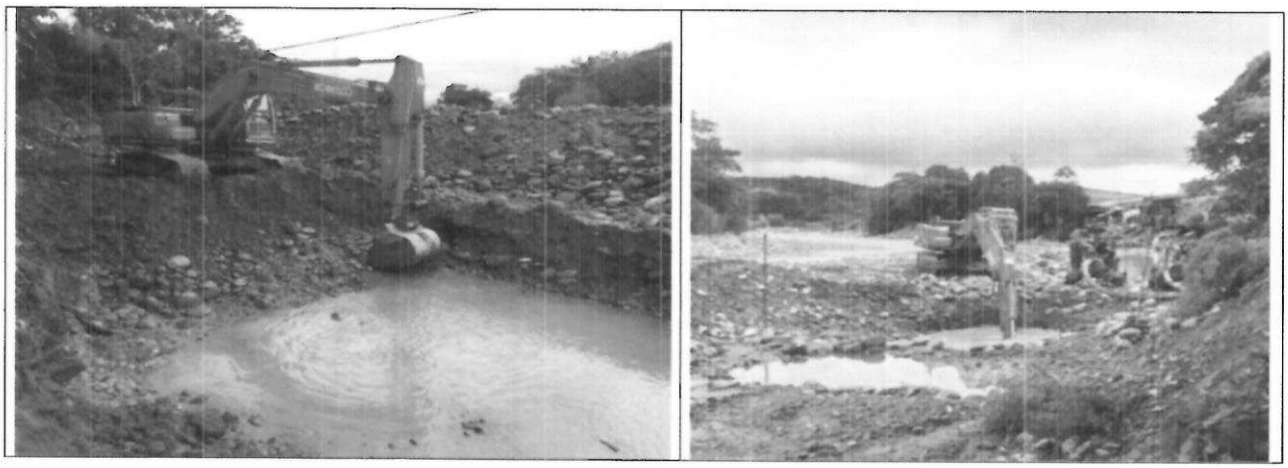
Excavación Mecánica sector Porfía (Calle 61 Sur) – Rio Ocoa

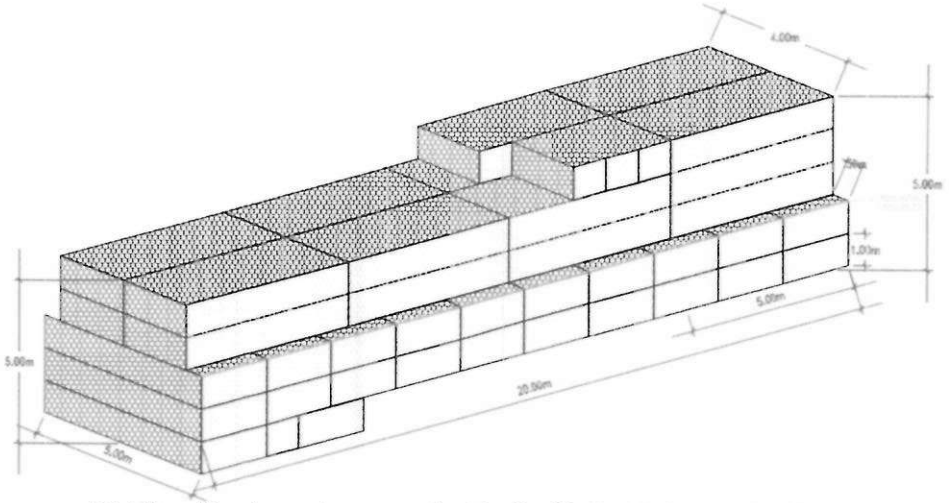
Durante las actividades de seguimiento, inspección y control en campo, la supervisión verificó la construcción de la estructura de protección y control hidráulico en el sector Porfía (Calle 61 Sur). Dicha intervención consistió en la conformación de un espolón de redireccionamiento en gaviones, proyectado geométricamente con una longitud de 20,00 metros y una altura de seis (6) niveles verticales en la punta interactúa con el afluente, y una altura de cinco (5) niveles en el resto de la estructura conforme a las directrices de la Oficina de Gestión del Riesgo de Desastres (OGRD).

Esta estructura fue concebida con el objetivo principal de redirigir el flujo del afluente hacia la zona central del cauce, alejándolo de la margen derecha. Con esta maniobra hidrodinámica se disipa el impacto directo de la corriente, reduciendo la presión hidrostática ejercida sobre la banca y mitigando

los procesos de socavación lateral y erosión en el sector. En el desarrollo de las visitas técnicas en sitio, la supervisión evidenció el correcto armado, figurado, llenado, acomodación, alineación y amarre final de las canastas de gavión por parte del equipo técnico y la mano de obra del contratista.

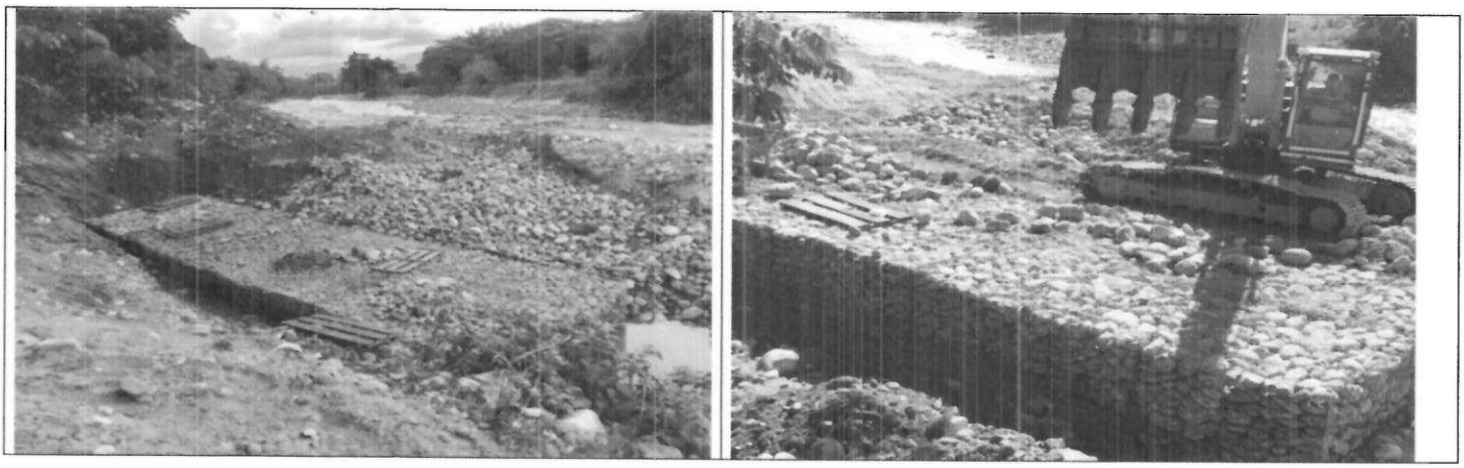
Distribución de gaviones sector Porfía (Calle 61 Sur) – Rio Ocoa

Como resultado del control volumétrico en campo, la supervisión certifica que la obra alcanzó el tope de las cantidades contractuales establecidas. Es importante aclarar que, debido a los ajustes y precisiones de diseño realizados en sitio por los ingenieros de la OGRD para adaptar la estructura a la morfología real del lecho, la distribución volumétrica disponible permitió completar la estructura en su totalidad hasta el quinto (5) nivel, registrando un avance de 8,00 metros lineales en el sexto (6) nivel, alcanzando un volumen total ejecutado a satisfacción de cuatrocientos veinte metros cúbicos (420,00 m³) de gaviones.

Construcción de gaviones recubrimiento PVC *sector Porfía (Calle 61 Sur) – Rio Ocoa*

Ante esta condición de agotamiento del techo presupuestal contractual, la supervisión deja asentado que para lograr un desempeño hidrodinámico óptimo se sugiere gestionar la culminación del tramo faltante en el cuerpo superior de gaviones. De este modo se evitará que la discontinuidad geométrica en la corona pueda generar turbulencias o dinámicas imprevistas del flujo durante eventos de crecida.
