INFORME DE DIAGNÓSTICO

Proyecto:	**"MANTENIMIENTO DE LA INFRAESTRUCTURA DEPORTIVA DE LOS BARRIOS PINZON, LA GRANJA Y MONTEBELLO DEL MUNICIPIO DE SARAVENA, DEPARTAMENTO DE ARAUCA"**
Contiene:	INFORME DE DIAGNÓSTICO PARA EL PROYECTO: **"MANTENIMIENTO DE LA INFRAESTRUCTURA DEPORTIVA DE LOS BARRIOS PINZON, LA GRANJA Y MONTEBELLO DEL MUNICIPIO DE SARAVENA, DEPARTAMENTO DE ARAUCA"**
Elaboró:	Julieth Alejandra Patiño Rodríguez Ingeniera Civil M.P. No. 151037-0527684 STD
V.1- Julio de 2026

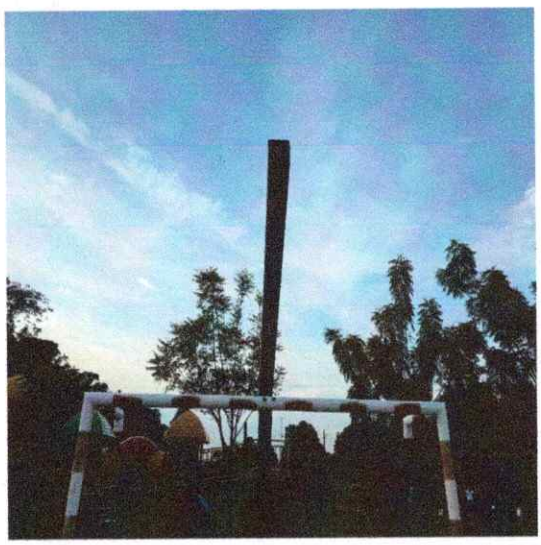
En cuanto a las estructuras metálicas, se identificó que uno de los arcos conserva su tablero de basquetbol con algo de deterioro por el uso y al encontrarse a la intemperie; sin embargo, en el extremo opuesto la estructura de soporte para el segundo tablero se encuentra sin el tablero acrílico instalado, quedando expuesto únicamente el brazo metálico de soporte, lo que hace necesario el suministro e instalación de nuevos tableros en dicho punto. Asimismo, se evidenció

que la tubería metálica de los arcos presenta un notable deterioro de la pintura, con manchas de corrosión y óxido superficial en gran parte de su superficie. De igual manera, se observaron remanentes de tubería metálica oxidada en el perímetro del área deportiva, correspondientes a elementos de cerramiento deteriorados.
