Gobernación de Cundinamarca	INCLUSIÓN Y BIENESTAR GENERACIONAL	Código: M-IBG-FR-055
		Versión: 3
	CARACTERIZACIÓN POBLACIONAL Y DE HABITABILIDAD	Fecha de Aprobación: 27/11/2025

Departamento	Municipio	Modalidad de proyecto :	MEJORAMIENTO DE VIVIENDA
CUNDINAMARCA	SIBATE	Nombre del proyecto	CONSTRUCCION DE PISOS
HOGAR N°	FECHA DE LA VISITA		
6	28 / 8 / 26

REGISTRO FOTOGRÁFICO

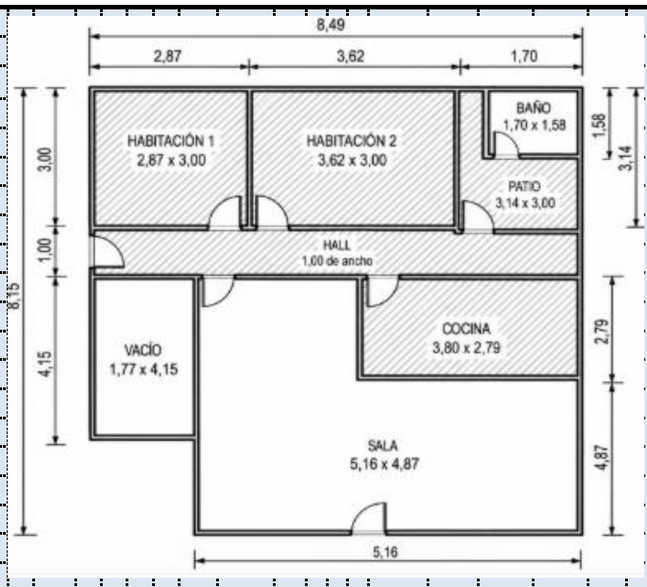
4.2. Levantamiento de las áreas de intervención en la vivienda (detallar la planta arquitectónica de la vivienda a mejorar). Premisas del dibujo: 1- Linderos del predio. 2- Acceso principal del predio. 3- Ubicación de la Vivienda existente en el predio . 4- Puntos cardinales (Norte). 5- Planta arquitectónica de la Vivienda existente .7-Cotas generales predio. 8-Cotas generales vivienda, junto con las áreas de intervención (medidas internas).

Observaciones del levantamiento arquitectónico: NINGUNA
