Gobernación de Cundinamarca	INCLUSIÓN Y BIENESTAR GENERACIONAL	Código: M-IBG-FR-055
		Versión: 3
	CARACTERIZACIÓN POBLACIONAL Y DE HABITABILIDAD	Fecha de Aprobación: 27/11/2025

Departamento	Municipio	Modalidad de proyecto :	MEJORAMIENTO DE VIVIENDA
	SIBATE		
HOGAR N° 14	FECHA DE LA VISITA	Nombre del proyecto	XXXXXXXXXXXXXXX
	27 8 2026

3.3.DIAGNÓSTICO PRELIMINAR DE LA VIVIENDA PARA MEJORAMIENTO RURAL (Marque con una X donde corresponda)

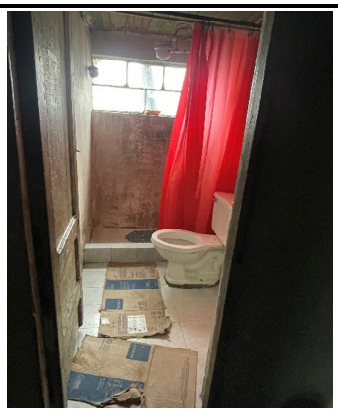
FOTO SALA - COMEDOR

4.1. Escribir las conclusiones técnicas del diagnóstico: El hogar postulado cumple con los requisitos técnicos del área a intervenir, el piso dela cocina y el baño se encuentra enchapado, las otras áreas se encuentran con piso placa de concreto, en estas condiciones es posible la intervención de tres habitaciones y sala comedor.
