Gobernación Cundinamarca	INCLUSIÓN Y BIENESTAR GENERACIONAL	Código: M-IBG-FR-055
	CARACTERIZACIÓN POBLACIONAL Y DE HABITABILIDAD	Versión: 3
		Fecha de Aprobación: 27/11/2025

Departamento	Municipio	Modalidad de proyecto :	MEJORAMIENTO DE VIVIENDA
CUNDINAMARCA	SIBATÉ		
HOGAR N°	FECHA DE LA VISITA (DD / MM / AÑO)	Nombre del proyecto	
No. 17.	27 / 08 / 2026

3.DIAGNÓSTICO DEL PREDIO Y LA VIVIENDA

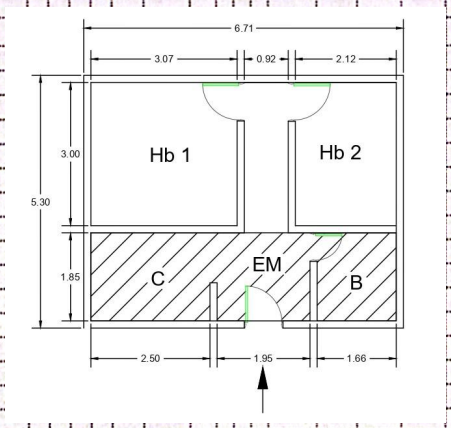
- ~~EXISTE~~ ENCHAPE CERÁMICA PISO COCINA Y BAÑO EN MAL ESTADO, HBS HABITACIONES SE ENCUENTRAN PISO CERÁMICA BIEN ESTADO, SE SUGIERE PARA EL MANTENIMIENTO LA DEMOLICIÓN DE LA BALDOSA DE COCINA Y BAÑO Y LA CONSTRUCCIÓN PISO CERÁMICA COCINA, BAÑO Y SOCIAL-CORREDOR Y GUARNECEDORA EN EL 100% DE LA VIVIENDA.
