Gobernación de Cundinamarca	INCLUSIÓN Y BIENESTAR GENERACIONAL	Código: M-IBG-FR-055
		Versión: 3
	CARACTERIZACIÓN POBLACIONAL Y DE HABITABILIDAD	Fecha de Aprobación: 27/11/2025

Departamento	Municipio			Modalidad de proyecto :	MEJORAMIENTO DE VIVIENDA
CUNDINAMARCA	SIBATE				
HOGAR N°	FECHA DE LA VISITA			Nombre del proyecto	Aunar esfuerzos técnicos, jurídicos, administrativos y financieros para ejecutar proyectos de mejoramiento de viviendas rurales en el municipio de Sibate a través de los Organismos de Acción Comunal.
15	27	8	2026

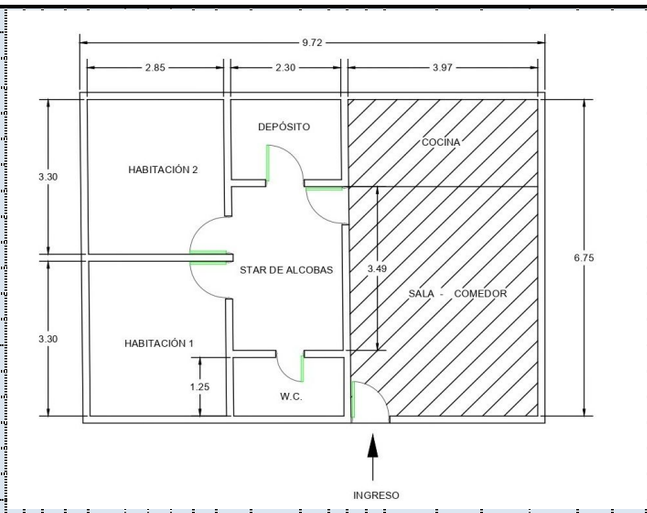
Observaciones del levantamiento arquitectónico

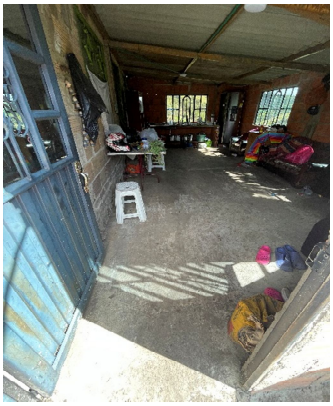
FOTO SALA - COMEDOR

4.1. Escribir las conclusiones técnicas del diagnóstico: El hogar postulado cumple con los requisitos técnicos del área a intervenir, en este momento las habitaciones, baño, hall de alcobas y depósito se encuentran con piso ceramica en buen estado, la sala - comedor y la cocina presentan piso placa de concreto en buen estado. Teniendo en cuenta lo anterior el presupuesto para el mantenimiento se realiza para el acabado de la sala comedor y la cocina. Igualmente el 100% de baño no tiene guardaescoba por tal motivo igualmente se incluye el guardasecoba en el respectivo prespuesto.
