Gobernación de Cundinamarca	INCLUSIÓN Y BIENESTAR GENERACIONAL	Código: M-IBG-FR-055
		Versión: 3
	CARACTERIZACIÓN POBLACIONAL Y DE HABITABILIDAD	Fecha de Aprobación: 27/11/2025

Departamento	Municipio			Modalidad de proyecto :	MEJORAMIENTO DE VIVIENDA
CUNDINAMARCA	SIBATE				
HOGAR N°	FECHA DE LA VISITA			Nombre del proyecto	Aunar esfuerzos técnicos, jurídicos, administrativos y financieros para ejecutar proyectos de mejoramiento de viviendas rurales en el municipio de Sibate a través de los Organismos de Acción Comunal.
18	28	8	2026

REGISTRO FOTOGRÁFICO

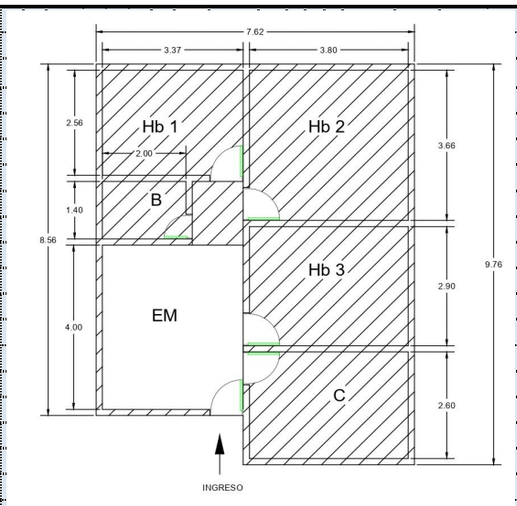
4.1. Escribir las conclusiones técnicas del diagnóstico: El hogar postulado cumple con los requisitos técnicos del área a intervenir dando prioridad a la cocina y el baño, se encuentra actualmente el piso construido en concreto con alistado de acabado, en estas condiciones es posible la intervención de tres habitaciones adicional a cocina y baño.
