Gobernación Cundinamarca	INCLUSIÓN Y BIENESTAR GENERACIONAL	Código: M-IBG-FR-055
		Versión: 3
	CARACTERIZACIÓN POBLACIONAL Y DE HABITABILIDAD	Fecha de Aprobación: 27/11/2025

Departamento	Municipio	Modalidad de proyecto :	MEJORAMIENTO DE VIVIENDA
CUNDINAMARCA	SIBATE		
HOGAR N°	FECHA DE LA VISITA (DD MM AÑO)	Nombre del proyecto	
23.	28 08 2026

3.DIAGNÓSTICO DEL PREDIO Y LA VIVIENDA

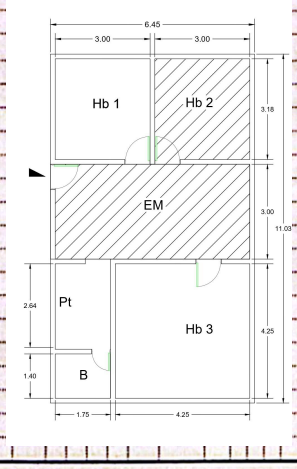
El Hogar Postulado Cumple Técnicamente, Para piso es Necesario Intervenir el 100% de la Vivienda, Existe una Habitación con piso en Madera y es necesario un Relleno de Recebo Mejorado, No tiene Cocina, se Recomienda Reubicar los pisos de: Espacio Multiple y Habitación No. 2. El Baño tiene Enchape de piso en Regular Estado.
