Gobernación de Cundinamarca	INCLUSIÓN Y BIENESTAR GENERACIONAL	Código: M-IBG-FR-055
		Versión: 3
	CARACTERIZACIÓN POBLACIONAL Y DE HABITABILIDAD	Fecha de Aprobación: 27/11/2025

Departamento	Municipio			Modalidad de proyecto :	MEJORAMIENTO DE VIVIENDA
CUNDINAMARCA	SIBATE				
HOGAR N°	FECHA DE LA VISITA			Nombre del proyecto	Aunar esfuerzos técnicos, jurídicos, administrativos y financieros para ejecutar proyectos de mejoramiento de viviendas rurales en el municipio de Sibate a través de los Organismos de Acción Comunal.
23	28	8	2026

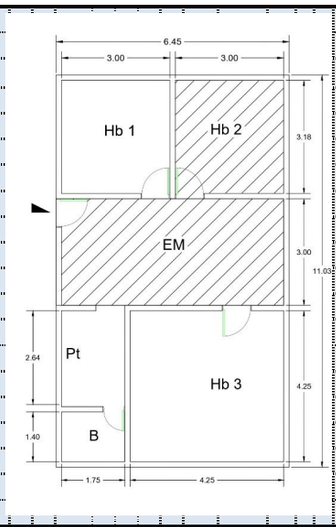
4.1. Escribir las conclusiones técnicas del diagnóstico: El hogar postulado cumple con los requisitos técnicos del área a intervenir dando prioridad al baño y la cocina, es necesario intervenir el piso del 100% de la vivienda, el baño tiene el piso enchapado en regular estado, no tiene cocina, se encuentra actualmente el piso construido con un afinado sobre tierra, en estas condiciones es posible la intervención de una habitacion y sala comedor. La habitación tiene piso madera y es necesario un espesor mayor de relleno de recebo para posteriormente fundirr la placa de concreto
