INFORME DE INSPECCIÓN DE SEGURIDAD Y SALUD EN EL TRABAJO (PROTOCOLO T-DS-010)

Descripción: Inspección de Seguridad y Salud en el Trabajo y seguimiento al trabajo seguro en alturas a la OPERADORA DISTRITAL DE TRANSPORTE S.A.S -TRANSMICABLE, ACORDE AL FORMATO R-DS-014

FECHA DE LA INSPECCIÓN: 01 DE ABRIL DEL 2026

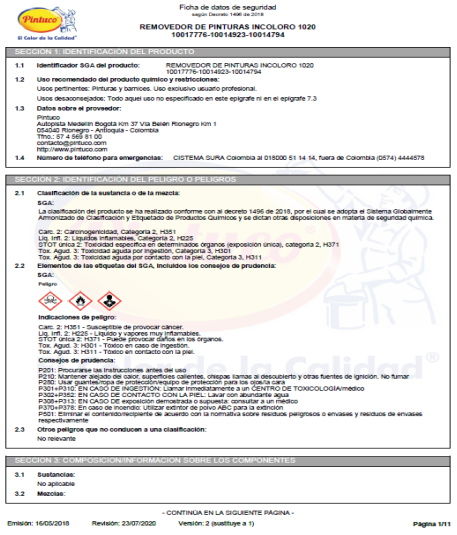
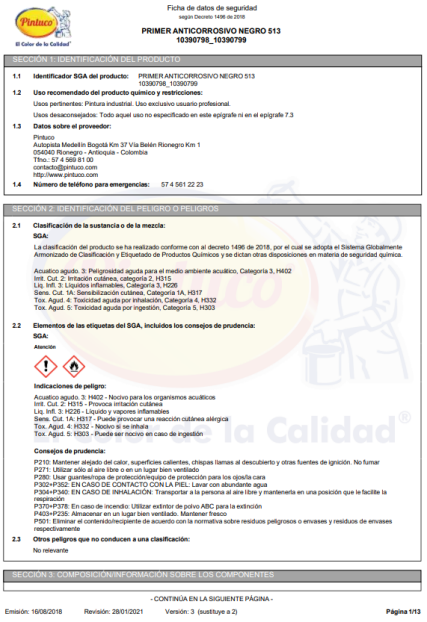
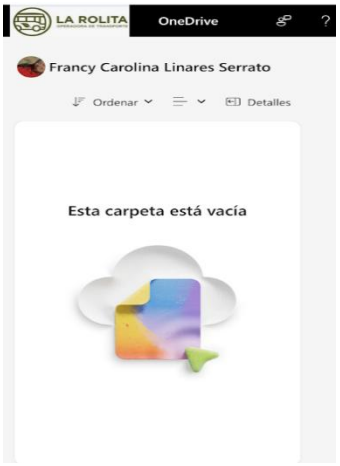
Descripción: Riesgo Químico: Durante la inspección realizada el 09/02/2026, se evidenció en la estación Tunal en cuarto de infraestructura hoja de seguridad de la sustancia primer anticorrosivo negro vencida, se requiere ajustar de acuerdo con lo establecido en la Resolución 773 de 2021 artículo 18, el Decreto 1496 de 2018 y la Ley 55 de 1993 articulo 8 En seguimiento realizado el 19/02/2026, no se procede al cierre del hallazgo, toda vez que continúa evidenciándose la hoja de seguridad vencida del producto primer anticorrosivo negro, así como la del removedor de pinturas incoloro y otras sustancias. En inspección realizada el día 26/02/2026, no se genera cierre del hallazgo, se continúa evidenciando hojas de seguridad de los productos químicos vencidas superando los 5 años establecidos. En seguimiento realizado el 19/03/2026, no se evidencia el cierre del hallazgo. De acuerdo con el comunicado de respuesta No. 2026-ER-13437 del 06/03/2026, si bien se adjunta la hoja de seguridad correspondiente a la sustancia “primer anticorrosivo negro”, durante la verificación se continúa evidenciando la misma situación. Asimismo, al validar de manera presencial el código QR en el cuarto de infraestructura, no se encuentran actualizadas las respectivas hojas de seguridad. En seguimiento realizado el 01/04/2026, no se genera cierre del hallazgo. Si bien la ODT informa que cuenta con las hojas de seguridad actualizadas en su archivo, indica que estas se encuentran en proceso de actualización en el código QR. Además, al escanear dicho código, se presentan inconvenientes, ya que no es posible visualizar la información correspondiente.	**Cumple Parcialmente**

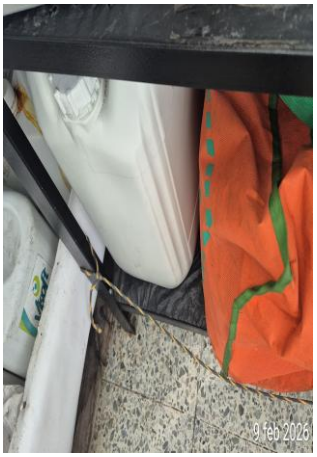
Descripción: Riesgo Químico: Durante la inspección realizada el 09/02/2026, se evidenció en la estación Tunal en cuarto de los contratistas de Asear y Doppelmayr almacenamiento de sustancias químicas sin el respectivo sistema de contención y algunas sin rótulo, se requiere ajustar de acuerdo con lo establecido en la Resolución 2400 de 1979 Título VI-Capítulo I, el Decreto 1072 de 2015 art. 2.2.4.6.24, la ley 9 de 1979 artículos del 101 al 104, la Resolución 773 del 2021, la Ley 55 de 1993 artículo 2,13 y el Decreto 1496 de 2018. En seguimiento realizado el 19/02/2026 no se genera el cierre del hallazgo, durante el recorrido se evidenció en el área de ASEAR sustancias químicas almacenadas con su respectivo sistema de contención y debidamente etiquetadas; sin embargo, la novedad	**Cumple**

identificada en el área del contratista Doppelmayr no pudo ser verificada, toda vez que el espacio se encontraba bajo llave.

En inspección realizada el día 26/02/2026, no se genera cierre del hallazgo, no fue posible evidenciar el almacenamiento de sustancias químicas por parte del contratista Doppelmayr esto debido a que se encontraba bajo llave.

En inspección realizada el 19/03/2026, no se evidencia el cierre del hallazgo. De acuerdo con el comunicado de respuesta No. 2026-ER-13437 del 06/03/2026, si bien se adjunta registro fotográfico del retiro de las sustancias, no fue posible verificar dicha acción en sitio, debido a que el área se encontraba bajo llave. Se realizará validación en la próxima inspección.

En seguimiento realizado el 01/04/2026, se genera cierre del hallazgo, dado que, de acuerdo con lo informado por la ODT, el contratista Doppelmayr ya no se encuentra ejecutando actividades dentro de las instalaciones. Además, durante la inspección no se evidencia la presencia de dicho personal.

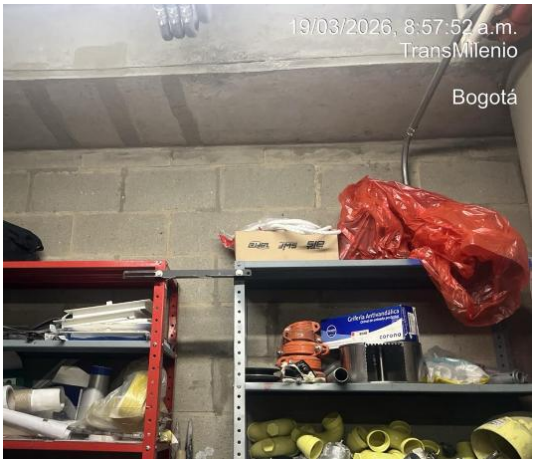
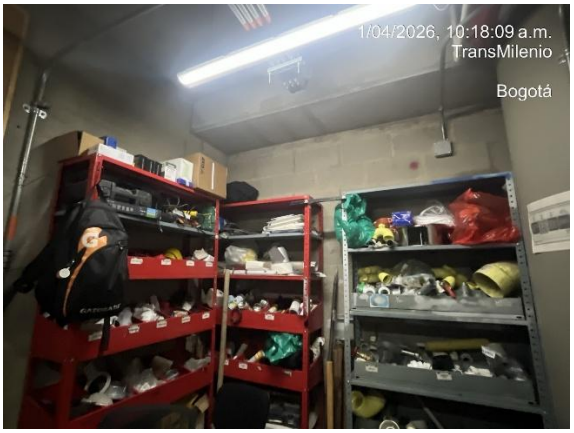
Descripción: Condiciones de seguridad - Locativo: En inspección realizada el 19/03/2026 en la estación Tunal, se evidenció en taller de infraestructura el almacenamiento de elementos pesados en la parte superior de los estantes, lo cual podría generar riesgo de incidente y/o accidente de trabajo por caída de objetos. Se requiere ajustar de acuerdo con lo establecido en el Decreto 1072 de 2015 Art. 2.2.4.6.24 y la Resolución 2400 de 1979 Capítulo IV	**Cumple**

En seguimiento realizado el 01/04/2026, se genera cierre del hallazgo, dado que durante la inspección se evidencio el retiro de elementos pesados en la parte superior de los estantes.

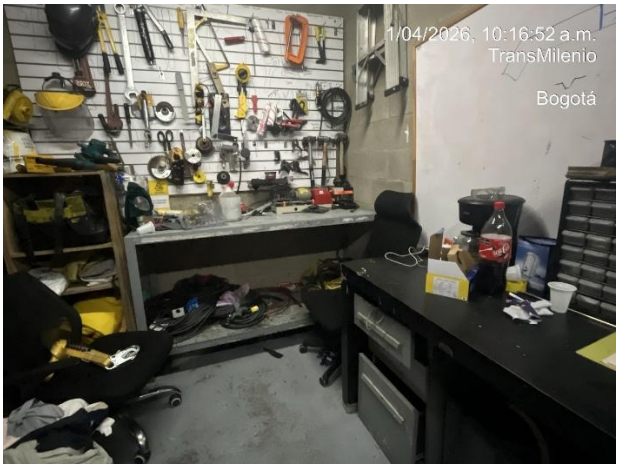
Descripción: Condiciones de seguridad: En inspección realizada el 19/03/2026 en la estación Tunal, se evidenció en el cuarto y taller de infraestructura la presencia de alimentos y cafeteras en un área destinada al almacenamiento y manipulación de sustancias químicas, situación que representa un riesgo para la salud de los colaboradores por posible contaminación cruzada. Se requiere ajustar de acuerdo con el Decreto 1072 de 2015 Art 2.2.4.6.24 (Medidas de prevención y control) y Resolución 2400 de 1979 capitulo IV, resolución 773 de 2021 artículos 20, 21, 22 y Ley 55 de 1993 articulo 2. En seguimiento realizado el 01/04/2026, no se genera cierre del hallazgo, toda vez que, si bien se verificó el retiro de las sustancias químicas del taller de infraestructura, sin embargo, en el cuarto de infraestructura continúa presentando la novedad. En este sentido, se requiere que estas áreas no sean destinadas para el consumo de alimentos, considerando que la estación dispone de un área de cocina habilitada para tal fin. Además, en este espacio se manipulan herramientas y sustancias químicas, lo cual puede representar un riesgo para la salud de los trabajadores, debido a la posible exposición a agentes químicos y la contaminación cruzada.	**Cumple Parcialmente**

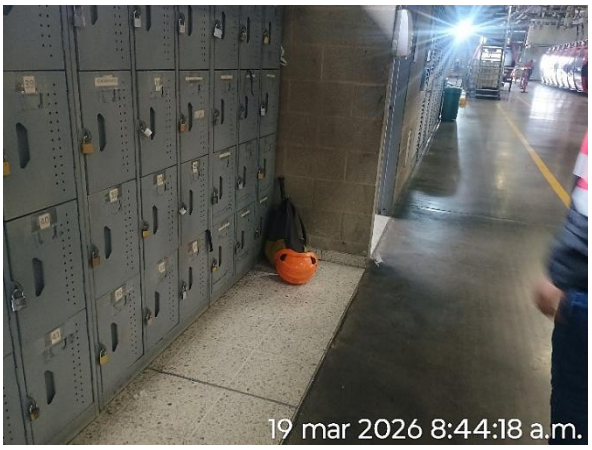
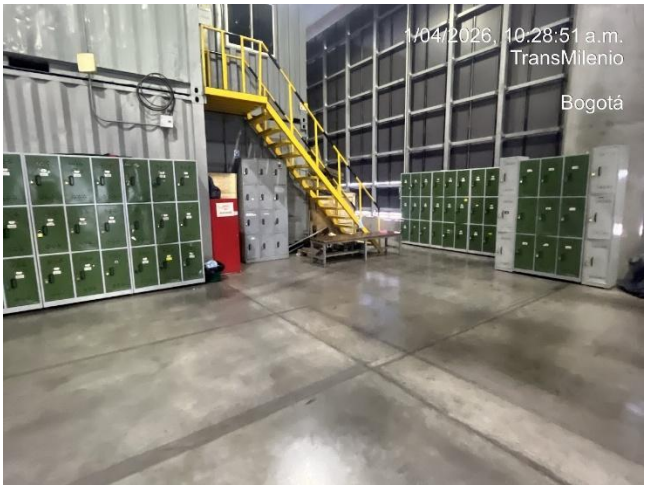
Descripción: Condiciones de seguridad – Orden y aseo: En inspección realizada el 19/03/2026 en la estación Tunal, se evidenció en diferentes zonas la presencia de elementos personales (bolsos) ubicados en el piso y en la parte superior de los lockers, es importante garantizar al personal áreas adecuadas para el almacenamiento de estos elementos. Se requiere ajustar de acuerdo con lo establecido en el Decreto 1072 de 2015 art. 2.2.4.6.24 (medidas de prevención y control) y Resolución 2400 de 1979 Capítulo IV En seguimiento realizado el día 01/04/2026, se genera cierre del hallazgo, dado que durante la inspección se observaron buenas prácticas de orden y aseo.	**Cumple**

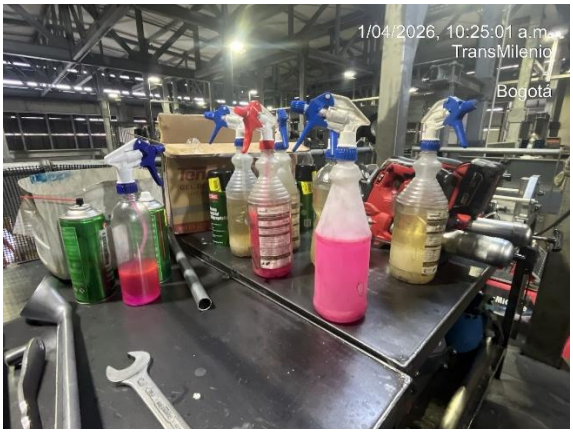
Descripción: Riesgo Químico: En inspección realizada el 19/03/2026 en la estación Tunal, se evidenció en el cuarto y taller de infraestructura la presencia de sustancias químicas sin los respectivos rótulos y/o etiquetas; asimismo, se observó su reenvasado en recipientes de alimentos, lo cual incrementa el riesgo de exposición y confusión en su manipulación. Se requiere ajustar de acuerdo con lo establecido en la Ley 9 de 1979 artículos del 101 al 104, el Decreto 1496 de 2018, el Decreto 1072 de 2015 art. 2.2.4.6.24, la Resolución 773 del 2021 art. 20 y la Ley 55 de 1993 articulo 2 En seguimiento realizado el 01/04/2026, no se genera el cierre del hallazgo, toda vez que durante la inspección se continúa evidenciando la misma novedad identificada en visitas anteriores.	**No Cumple**

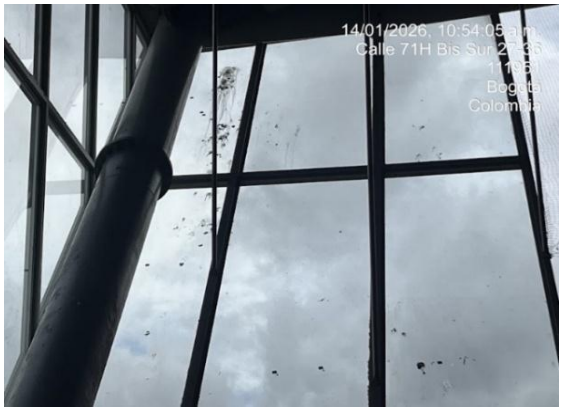
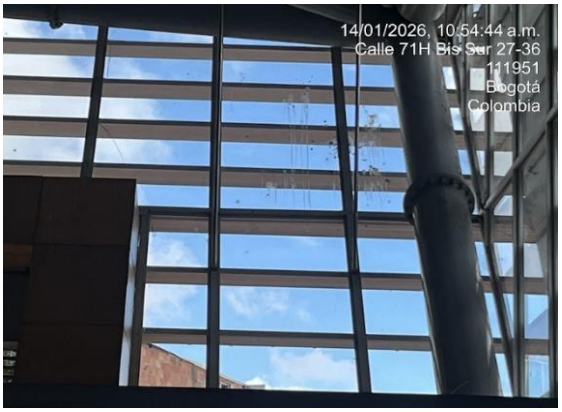
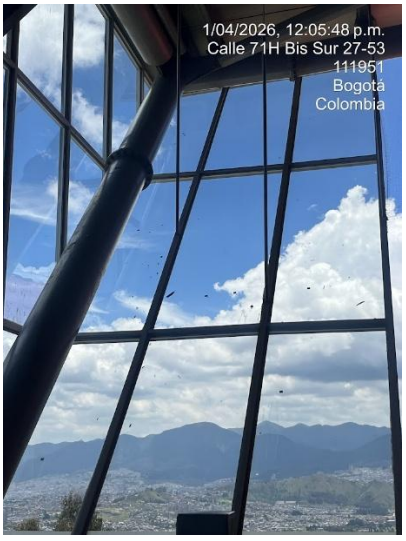
Descripción: Riesgo Biológico: En inspección realizada el día 14/01/2026 se observó en la estación Paraíso la presencia de palomas y su excremento en los vidrios y en la estructura de la plataforma de desabordaje de pasajeros. Se requiere ajustar de acuerdo con el Concepto Técnico No. 12629, 25 de octubre del 2019 de la secretaría Distrital de Ambiente y Ley 9 de 1979, articulo 84. En seguimiento realizado el 30/01/2026, no se procede con el cierre del hallazgo, toda vez que se continúa evidenciando la presencia de palomas y excremento en los vidrios y en la estructura de la plataforma de desabordaje de pasajeros de la estación Paraíso, manteniéndose la misma condición identificada en la inspección anterior. En inspección realizada el día 09/02/2026, no se procede con el cierre del hallazgo, toda vez que persiste la presencia de palomas y excremento en los vidrios y en la estructura de la plataforma de abordaje y desabordaje de pasajeros. Se solicita continuar con las acciones correctivas correspondientes, con el fin de controlar y mitigar el riesgo asociado a la presencia de aves y excrementos. En seguimiento realizado el 19/02/2026, no se procede al cierre del hallazgo, toda vez que se continúa evidenciando la presencia de palomas y acumulación de excremento en los vidrios y en la estructura de la plataforma de desabordaje de pasajeros de la estación Paraíso. De acuerdo con el comunicado No. 2026-ER-09363 del 17/02/2026, la ODT informó que se solicitó al área de infraestructura coordinar con el contratista ASEAR la limpieza del ventanal; no obstante, la condición persiste al momento de la verificación. En inspección realizada el día 26/02/2026, no se genera cierre del hallazgo, se continúa evidenciando excremento de palomas en los vidrios y suelo de la plataforma de abordaje. En inspección realizada el 19/03/2026, no se genera cierre del hallazgo. De acuerdo con el comunicado de respuesta No. 2026-ER-13437 del 06/03/2026, se informa que "*la condición persiste; sin embargo, como medida correctiva se ha programado con el contratista ASEAR la limpieza de los ventanales dos veces por semana*", adjuntando soporte de la actividad. No obstante, durante la inspección se continúa evidenciando la misma condición. En inspección realizada el 01/04/2026, no se genera cierre del hallazgo, toda vez que, si bien se ha intensificado las jornadas de limpieza, aún se continúa evidenciando la presencia de excremento de paloma en la estructura del cable, así como en estaciones como Manitas.	**Cumple Parcialmente**

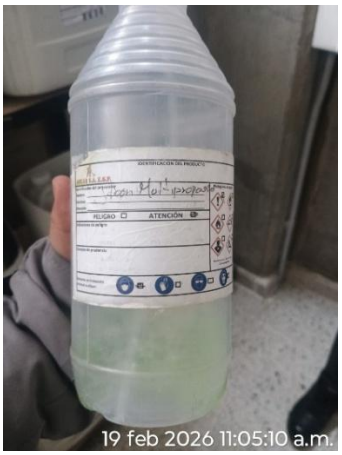
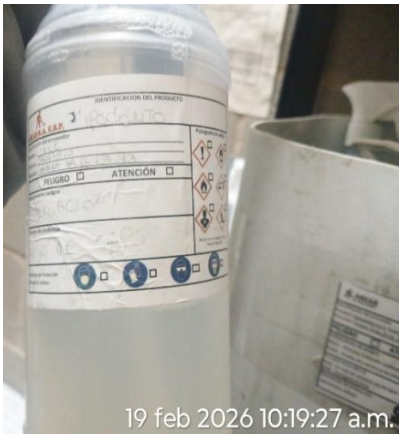
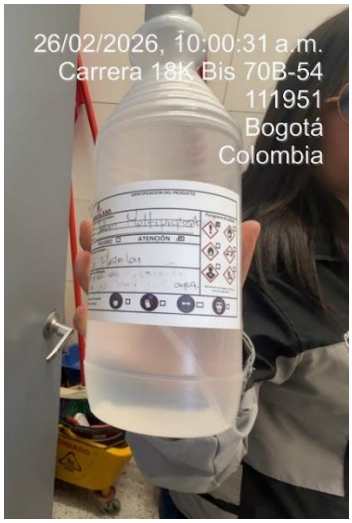
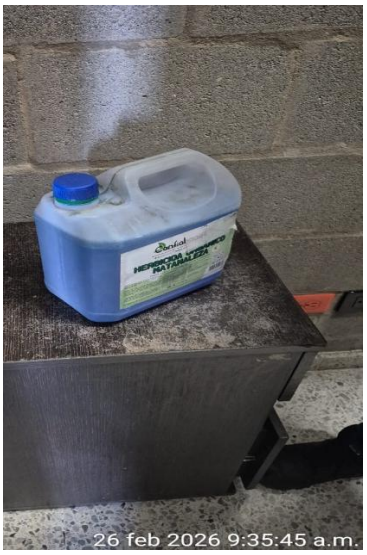
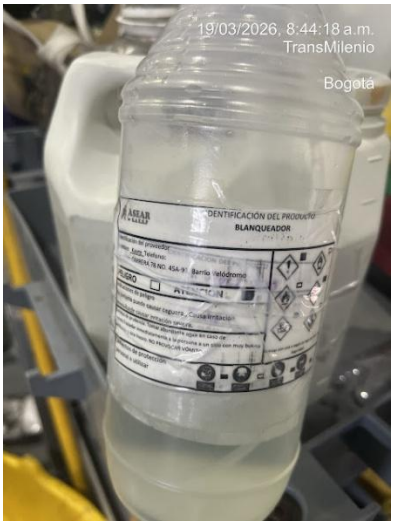
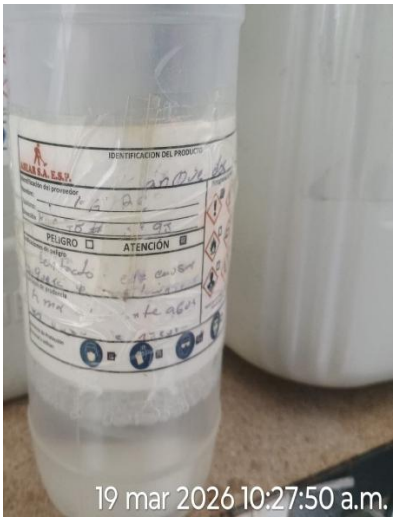
Descripción: Riesgo Químico: En inspección realizada el 19/02/2026, se evidenció en las diferentes estaciones la presencia de sustancias químicas cuyas etiquetas y/o rótulos no contienen la información completa (datos del proveedor, elementos de protección personal, indicaciones de peligro, entre otros) o presentan información poco legible. Se requiere ajustar de acuerdo con lo establecido en la ley 9 de 1979 artículos 101 al 104, el Decreto 1496 de 2018, el Decreto 1072 de 2015 art. 2.2.4.6.24, la Resolución 773 del 2021 art. 20 y la Ley 55 de 1993 artículo 2. En seguimiento realizado el 26/02/2026, no se procede al cierre del hallazgo. Durante la inspección se continúa evidenciando la presencia de envases de sustancias químicas cuyas etiquetas y/o rótulos no contienen la información completa o presentan información poco legible. En seguimiento realizado el 19/03/2026, no se procede con el cierre del hallazgo, toda vez que se continúa evidenciando la misma novedad identificada en inspecciones anteriores, correspondiente a la presencia de sustancias químicas sin etiquetado legible. En inspección realizada el 01/04/2026, no se genera cierre del hallazgo, dado que se continúa evidenciando la presencia de envases de sustancias químicas cuyas etiquetas y/o rótulos no contienen la información completa o presentan baja legibilidad.	**No Cumple**

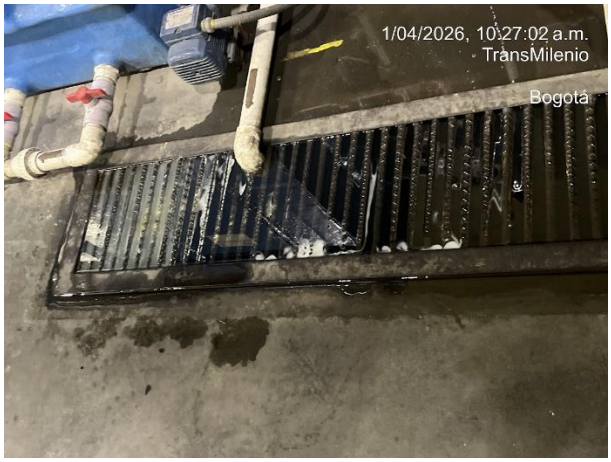
Descripción: Riesgo biológico: En inspección realizada el día 01/04/2026 en la estación Tunal, específicamente en la PETAR, se evidenció estancamiento de agua en la rejilla de desagüe, condición que podría propiciar la proliferación de mosquitos y zancudos. No obstante, de acuerdo con el registro fotográfico remitido por la ODT, la novedad fue subsanada en el momento. Dando cumplimiento a lo establecido en el Decreto 1072 de 2015 (artículos 2.2.4.6.8 y 2.2.4.6.24 – medidas de prevención y control), así como a la Resolución 2400 de 1979 (artículo 2) y la Ley 9 de 1979 (artículos 3, 80 y 84).	**Cumple**

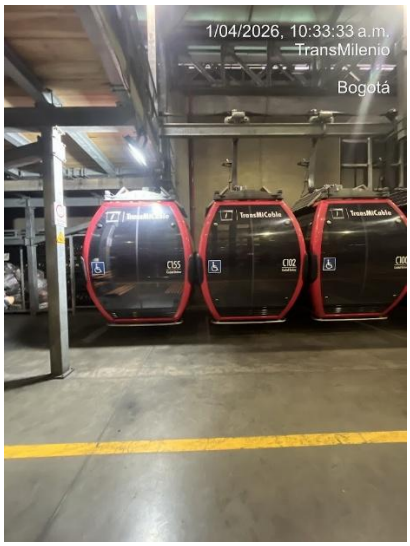
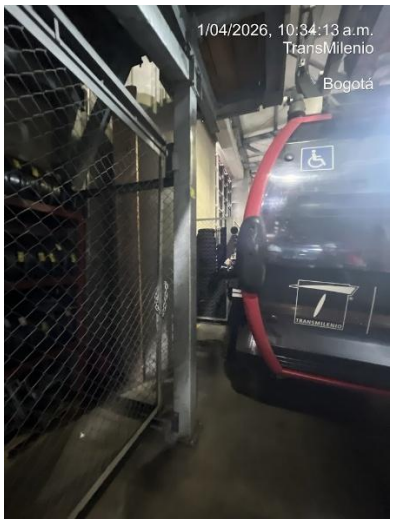
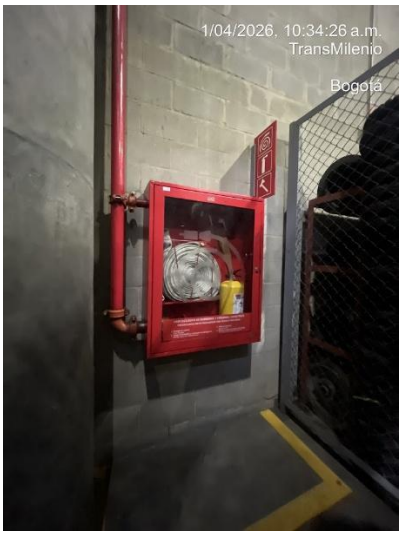
Descripción: Condiciones de seguridad – Emergencias: En inspección realizada el 01/04/2026, en la estación Tunal, se evidencia que el gabinete contra incendios ubicado en el área de parking se encontraba obstruido. Se requiere ajustar, garantizando el acceso libre y permanente al equipo, de conformidad con lo establecido en el Decreto 1072 de 2015 (artículo 2.2.4.6.25), la Resolución 2400 de 1979 (Título VI), la NFPA 10 y la NTC 2885.	**No Cumple**

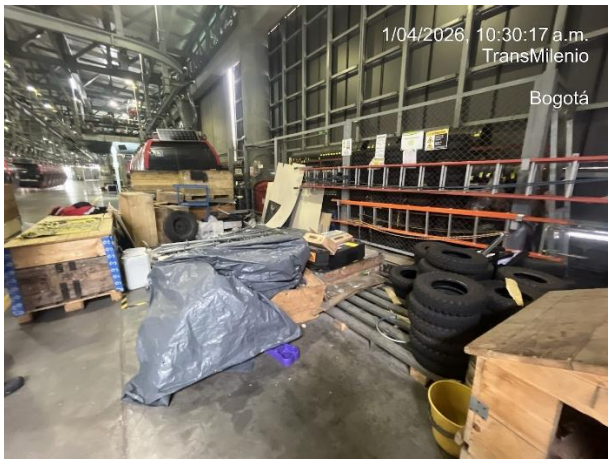
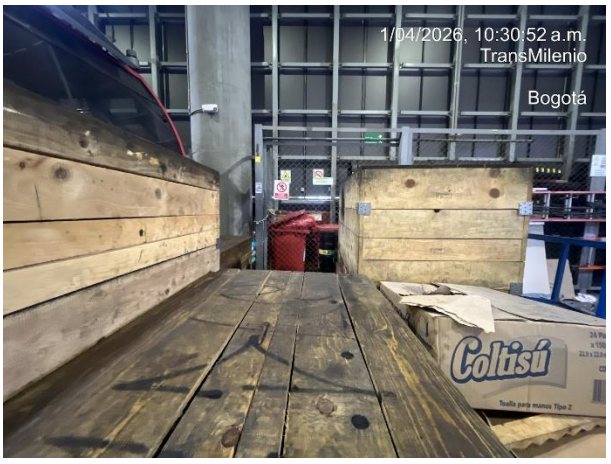
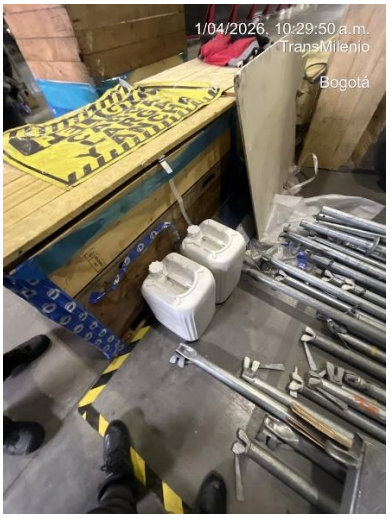
Descripción: Riesgo locativo – Orden y aseo: En inspección realizada el 01/04/2026, en la estación Tunal, específicamente en el área de parking, se evidenciaron deficiencias en las condiciones de orden y aseo. Se controlará la presencia de sustancias químicas sin etiquetar y sin sistemas de contención, así como acumulación de residuos, obstrucción del cuarto de acopio de residuos peligrosos, entre otros aspectos. Se requiere realizar los ajustes correspondientes, en cumplimiento de lo establecido en el Decreto 1072 de 2015 (artículo 2.2.4.6.24 – medidas de prevención y control, parágrafo 2) y la Resolución 2400 de 1979 (Capítulo IV).	**No Cumple** ⊗

14.	**Riesgo locativo – Orden y aseo**	01/04/2026	En inspección realizada el 01/04/2026, en la estación Tunal, específicamente en el área de parking, se evidenciaron deficiencias en las condiciones de orden y aseo. Se controlará la presencia de sustancias químicas sin etiquetar y sin sistemas de contención, así como acumulación de residuos, obstrucción del cuarto de acopio de residuos peligrosos, entre otros aspectos. Se requiere realizar los ajustes correspondientes, en cumplimiento de lo establecido en el Decreto 1072 de 2015 (artículo 2.2.4.6.24 – medidas de prevención y control, parágrafo 2) y la Resolución 2400 de 1979 (Capítulo IV).	**Abierto**

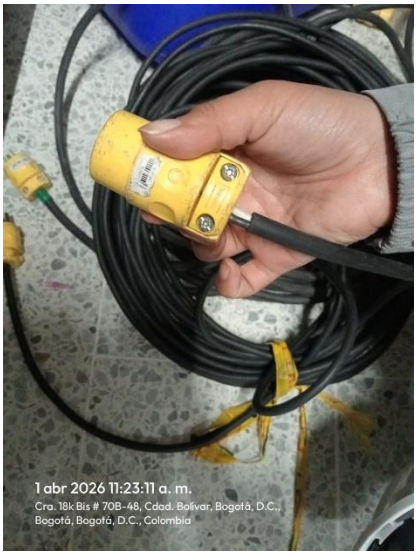
Descripción: Riesgo Eléctrico: Durante la inspección realizada el 01/04/2026 se observó, en la estación Manitas, en el cuarto de aseo del contratista ASEAR, extensión eléctrica con clavija en mal estado y exposición de cableado. Se requiere realizar el ajuste correspondiente, dando cumplimiento a lo establecido en la Resolución 40117 de 2024 Artículo 2.3.20. Extensiones y multitomas.	**No Cumple**

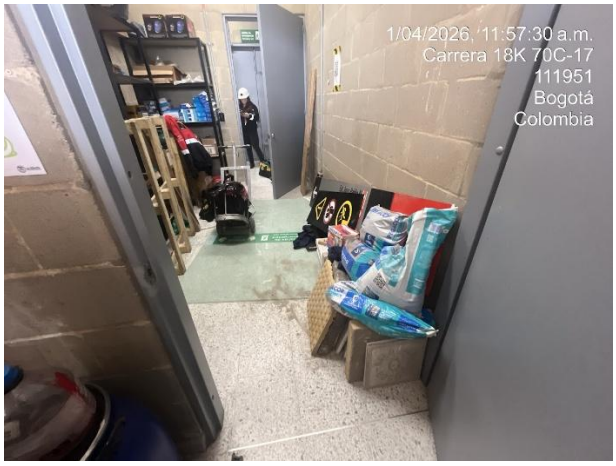
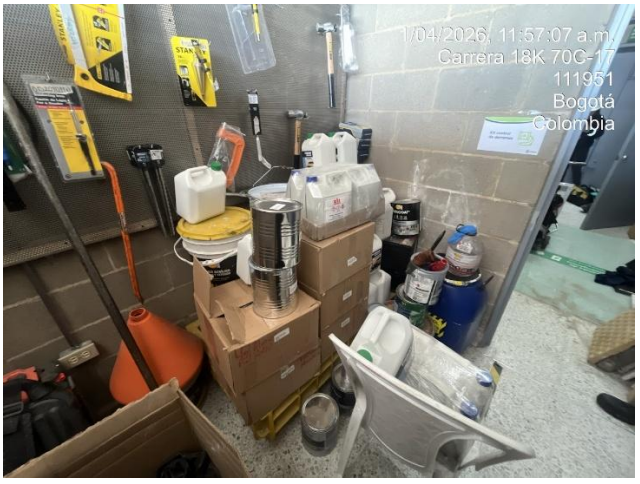
Descripción: Riesgo Locativo – Orden y aseo: En inspección realizada el 01/04/2026, en la estación Manitas, específicamente en el cuarto de infraestructura, se evidenciaron deficiencias en las condiciones de orden y aseo. Se observaron cajas, sustancias químicas y materiales dispuestos directamente sobre el suelo, así como el vidrio de una puerta de emergencia rota y ubicado igualmente sobre el piso, elementos en la parte superior de los estantes, lo cual incrementa el riesgo de accidentes y dificulta la adecuada circulación y limpieza del área. Se requiere realizar los ajustes correspondientes, en cumplimiento de lo establecido en el artículo 2.2.4.6.24 del Decreto 1072 de 2015 (Medidas de prevención y control – parágrafo 2), así como en el Capítulo IV de la Resolución 2400 de 1979.	**No Cumple**

17.	**Riesgo Locativo – Orden y aseo**	01/04/2026	En inspección realizada el 01/04/2026, en la estación Manitas, específicamente en el cuarto de infraestructura, se evidenciaron deficiencias en las condiciones de orden y aseo. Se observaron cajas, sustancias químicas y materiales dispuestos directamente sobre el suelo, así como el vidrio de una puerta de emergencia rota y ubicado igualmente sobre el piso, elementos en la parte superior	**Abierto**

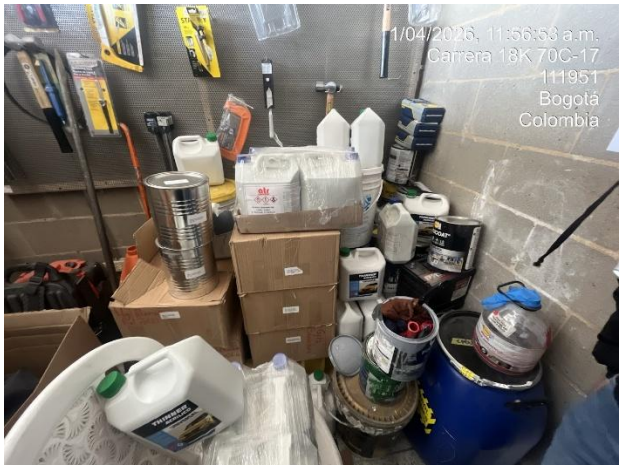
Descripción: Riesgo Químico: En inspección realizada el 01/04/2026, en la estación Manitas, específicamente en el cuarto de infraestructura, se evidenció la presencia de productos químicos sin etiquetado conforme al Sistema Globalmente Armonizado (SGA), así como la ausencia de matriz de compatibilidad y hojas de datos de seguridad. Se requiere realizar los ajustes correspondientes, en cumplimiento de lo establecido en la Resolución 2400 de 1979 (artículo 155), la Resolución 773 de 2021 (artículo 20), la Ley 55 de 1993 (artículo 2) y el Decreto 1496 de 2018.	**No Cumple** ⊗
