INFORME DE INSPECCIÓN DE SEGURIDAD Y SALUD EN EL TRABAJO (PROTOCOLO T-DS-010)

Descripción: Inspección de Seguridad y Salud en el Trabajo y seguimiento al trabajo seguro en alturas a la OPERADORA DISTRITAL DE TRANSPORTE S.A.S -TRANSMICABLE, ACORDE AL FORMATO R-DS-014

FECHA DE LA INSPECCIÓN: 10 DE ABRIL DEL 2026

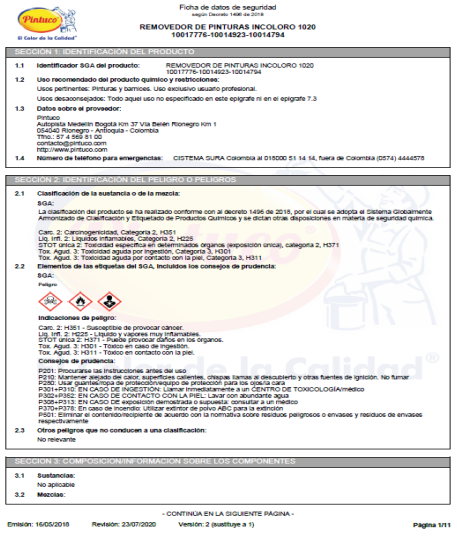
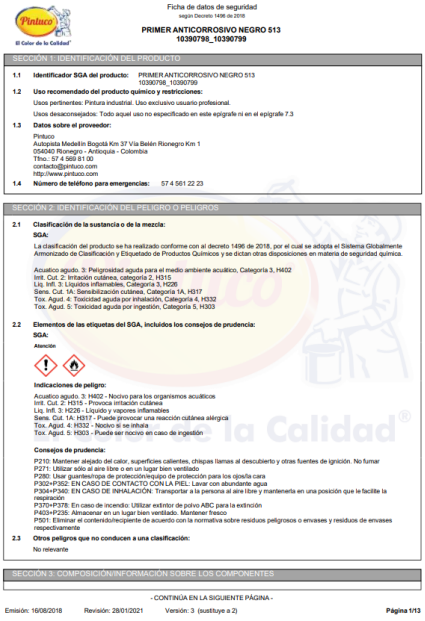
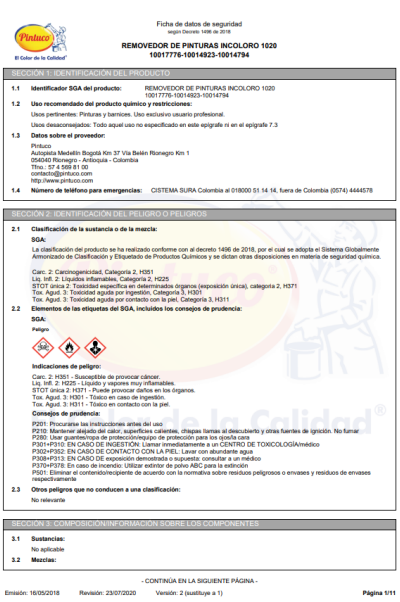
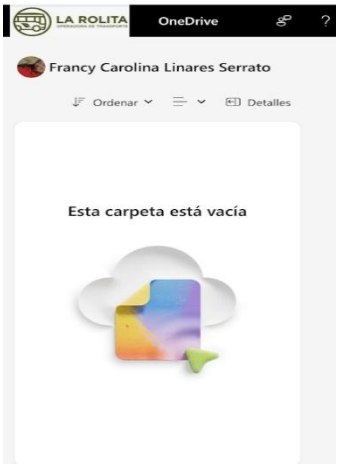
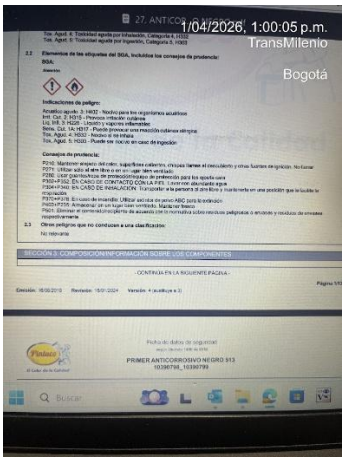
Descripción: Químico: Durante la inspección realizada el 09/02/2026, se evidenció en la estación Tunal en cuarto de infraestructura hoja de seguridad de la sustancia primer anticorrosivo negro vencida, se requiere ajustar de acuerdo con lo establecido en la Resolución 773 de 2021 artículo 18, el Decreto 1496 de 2018 y la Ley 55 de 1993 articulo 8 En seguimiento realizado el 19/02/2026, no se procede al cierre del hallazgo, toda vez que continúa evidenciándose la hoja de seguridad vencida del producto primer anticorrosivo negro, así como la del removedor de pinturas incoloro y otras sustancias. En inspección realizada el día 26/02/2026, no se genera cierre del hallazgo, se continúa evidenciando hojas de seguridad de los productos químicos vencidas superando los 5 años establecidos. En seguimiento realizado el 19/03/2026, no se evidencia el cierre del hallazgo. De acuerdo con el comunicado de respuesta No. 2026-ER-13437 del 06/03/2026, si bien se adjunta la hoja de seguridad correspondiente a la sustancia “primer anticorrosivo negro”, durante la verificación se continúa evidenciando la misma situación. Asimismo, al validar de manera presencial el código QR en el cuarto de infraestructura, no se encuentran actualizadas las respectivas hojas de seguridad. En seguimiento realizado el 01/04/2026, no se genera cierre del hallazgo. Si bien la ODT informa que cuenta con las hojas de seguridad actualizadas en su archivo, indica que estas se encuentran en proceso de actualización en el código QR. Además, al escanear dicho código, se presentan inconvenientes, ya que no es posible visualizar la información correspondiente.	**Cumple Parcialmente**

En inspección realizada el día 10/04/2026, no se genera el cierre del hallazgo. Se evidencia en el código QR la sustancia primer anticorrosivo negro actualizada; sin embargo, no se evidencia la sustancia removedor de pinturas incoloro.

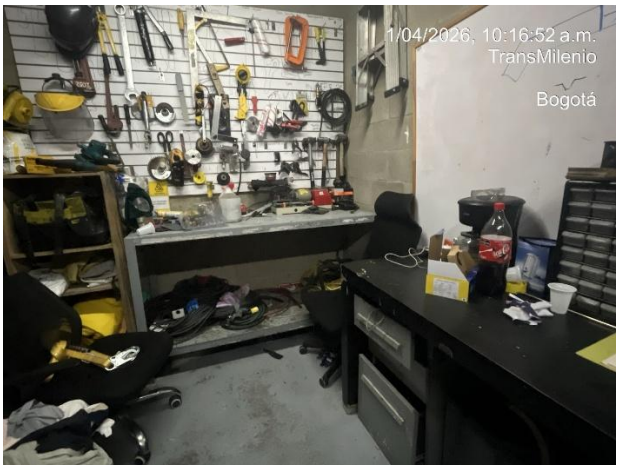
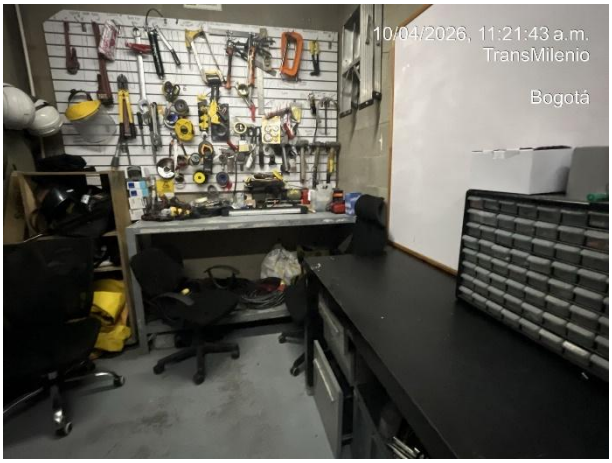
Descripción: Condiciones de seguridad: En inspección realizada el 19/03/2026 en la estación Tunal, se evidenció en el cuarto y taller de infraestructura la presencia de alimentos y cafeteras en un área destinada al almacenamiento y manipulación de sustancias químicas, situación que representa un riesgo para la salud de los colaboradores por posible contaminación cruzada. Se requiere ajustar de acuerdo con el Decreto 1072 de 2015 Art 2.2.4.6.24 (Medidas de prevención y control) y Resolución 2400 de 1979 capitulo IV, resolución 773 de 2021 artículos 20, 21, 22 y Ley 55 de 1993 articulo 2. En seguimiento realizado el 01/04/2026, no se genera cierre del hallazgo, toda vez que, si bien se verificó el retiro de las sustancias químicas del taller de infraestructura, sin embargo, en el cuarto de infraestructura continúa presentando la novedad. En este sentido, se requiere que estas áreas no sean destinadas para el consumo de alimentos, considerando que la estación dispone de un área de cocina habilitada para tal fin. Además, en este espacio se	**Cumple Parcialmente**

manipulan herramientas y sustancias químicas, lo cual puede representar un riesgo para la salud de los trabajadores, debido a la posible exposición a agentes químicos y la contaminación cruzada. En inspección realizada el 10/04/2026, no se da cierre al hallazgo, debido a que se evidencia la presencia de cafetera y alimentos en el cuarto de infraestructura. Se requiere abstenerse de destinar estos espacios para el consumo de alimentos, considerando que existe un área de cocina habilitada y que en dichos lugares se manipulan herramientas y sustancias químicas que representan un riesgo para la salud. Cabe resaltar que en el otro cuarto se evidencia el retiro de la cafetera y los alimentos.

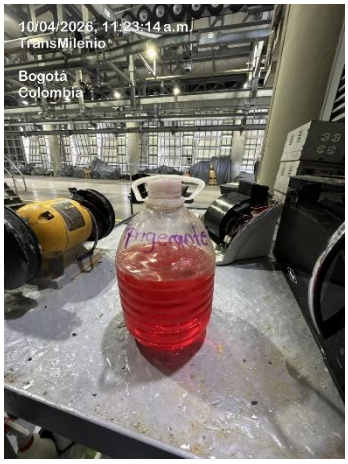
Descripción: Químico: En inspección realizada el 19/03/2026 en la estación Tunal, se evidenció en el cuarto y taller de infraestructura la presencia de sustancias químicas sin los respectivos rótulos y/o etiquetas; asimismo, se observó su reenvasado en recipientes de alimentos, lo cual incrementa el riesgo de exposición y confusión en su manipulación. Se requiere ajustar de acuerdo con lo establecido en la Ley 9 de 1979 artículos del 101 al 104, el Decreto 1496 de 2018, el Decreto 1072 de 2015 art. 2.2.4.6.24, la Resolución 773 del 2021 art. 20 y la Ley 55 de 1993 articulo 2 En seguimiento realizado el 01/04/2026, no se genera el cierre del hallazgo, toda vez que durante la inspección se continúa evidenciando la misma novedad identificada en visitas anteriores. En inspección realizada el día 10/04/2026, no se genera el cierre del hallazgo, ya que se continúa evidenciando la misma novedad de inspecciones anteriores	**No Cumple**

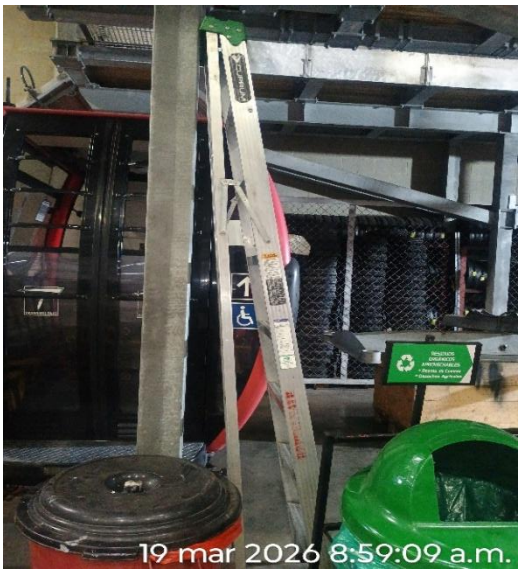
Descripción: Condiciones de seguridad - Alturas: En inspección realizada el 19/03/2026 en la estación Tunal, se evidenció en zonas de intervención de cabinas escaleras identificadas con serial 2-13-05 y 2-13-08, perteneciente al contratista DOPPELMAYR, se observó que la escalera con serial 2-13-08 presenta deterioro en sus peldaños, en consecuencia, se solicita remitir la hoja de vida del equipo y el soporte de la inspección anual correspondiente. Se requiere ajustar de acuerdo con la Resolución 4272 de 2021 Artículo 16. En seguimiento realizado el 01/04/2026, no se genera cierre del hallazgo, toda vez que, si bien durante la inspección no se evidenciaron las escaleras y la ODT informó que el contratista Doppelmayr ya no se encuentra ejecutando actividades, se requiere soporte que acredite dicha información. En inspección realizada el 10/04/2026, no se genera cierre del hallazgo. Aunque durante la inspección no se evidenció la presencia de escaleras y la ODT indicó que se realizó la solicitud de la información correspondiente, durante el recorrido no se evidenciaron soportes que permitieran verificar su cumplimiento.	**No Cumple**

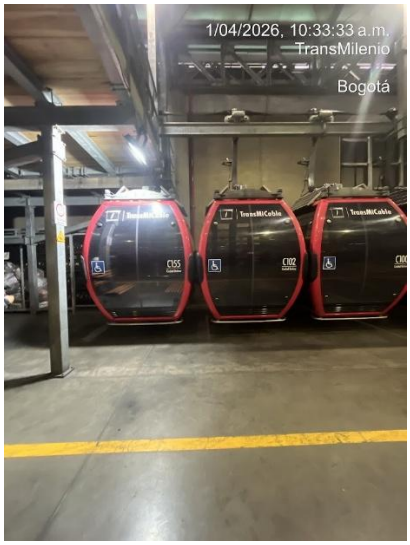
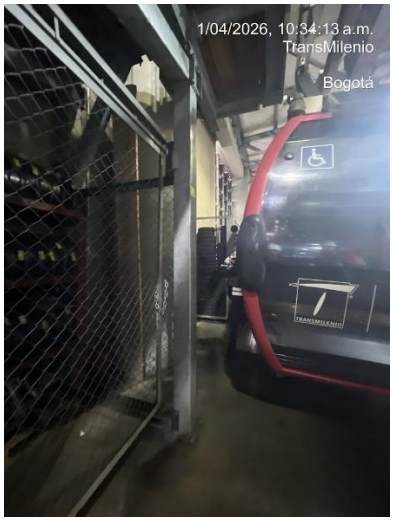
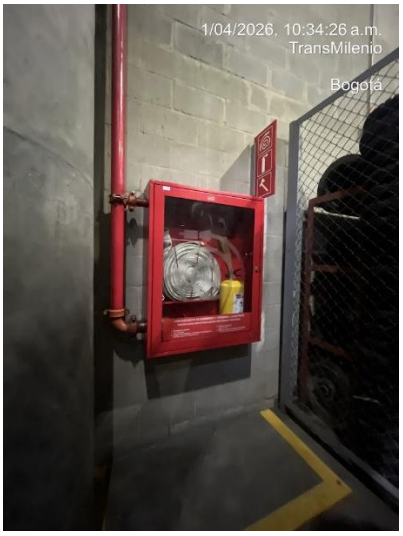
Descripción: Condiciones de seguridad – Emergencias: En inspección realizada el 01/04/2026, en la estación Tunal, se evidencia que el gabinete contra incendios ubicado en el área de parking se encontraba obstruido. Se requiere ajustar, garantizando el acceso libre y permanente al equipo, de conformidad con lo establecido en el Decreto 1072 de 2015 (artículo 2.2.4.6.25), la Resolución 2400 de 1979 (Título VI), la NFPA 10 y la NTC 2885. En inspección realizada el día 10/04/2026, se genera el cierre del hallazgo, ya que se evidenció el gabinete contra incendio libre de obstrucción.	**Cumple**

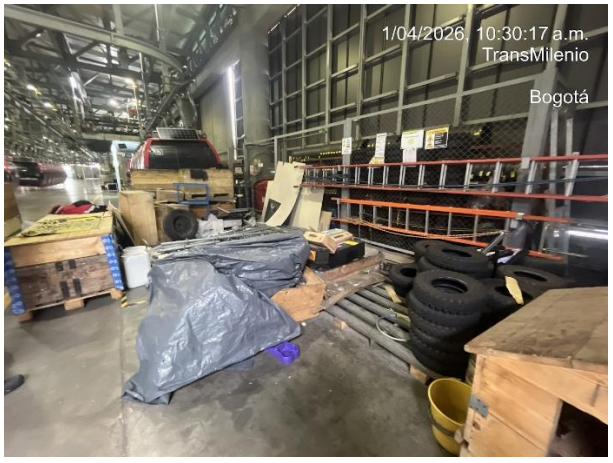
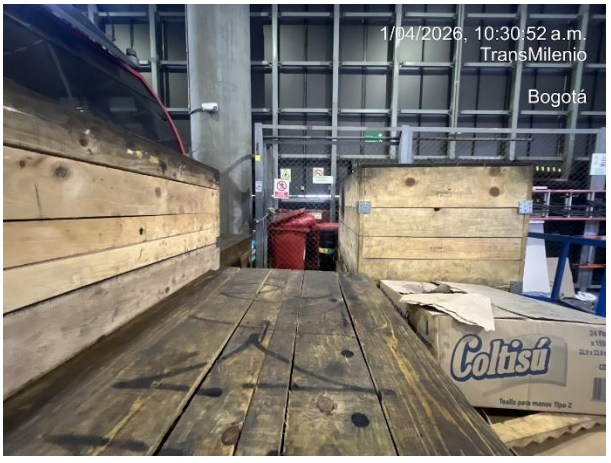
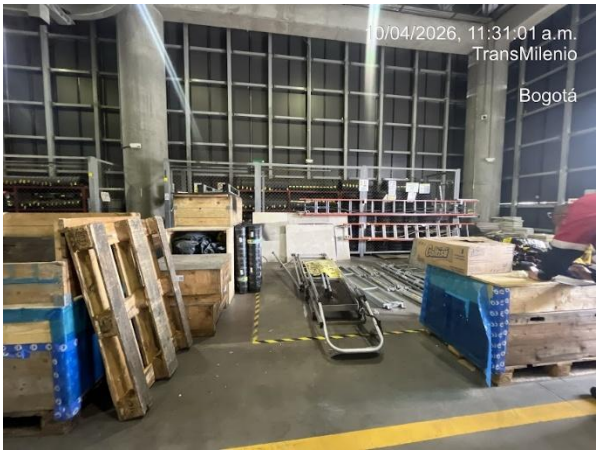
Descripción: Orden y aseo: En inspección realizada el 01/04/2026, en la estación Tunal, específicamente en el área de parking, se evidenciaron deficiencias en las condiciones de orden y aseo. Se controlará la presencia de sustancias químicas sin etiquetar y sin sistemas de contención, así como acumulación de residuos, obstrucción del cuarto de acopio de residuos peligrosos, entre otros aspectos. Se requiere realizar los ajustes correspondientes, en cumplimiento de lo establecido en el Decreto 1072 de 2015 (artículo 2.2.4.6.24 – medidas de prevención y control, parágrafo 2) y la Resolución 2400 de 1979 (Capítulo IV). En inspección realizada el 10/04/2026, se genera cierre del hallazgo, toda vez que se evidenció orden y aseo en el área de parking de la estación Tunal	**Cumple**

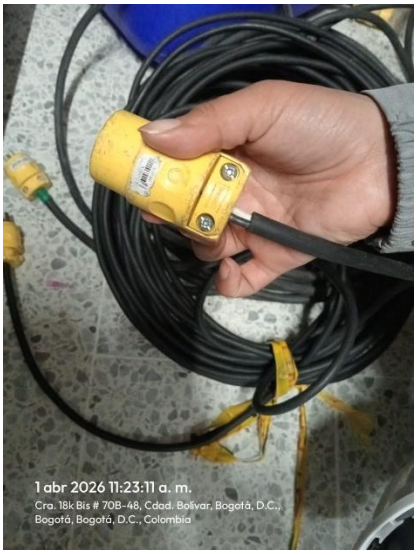
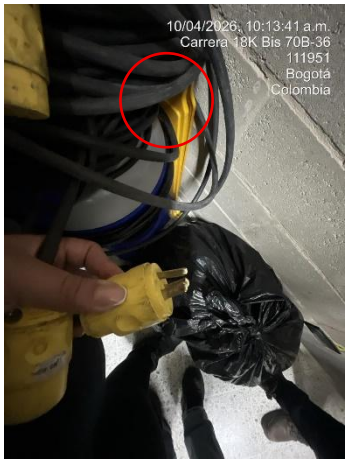
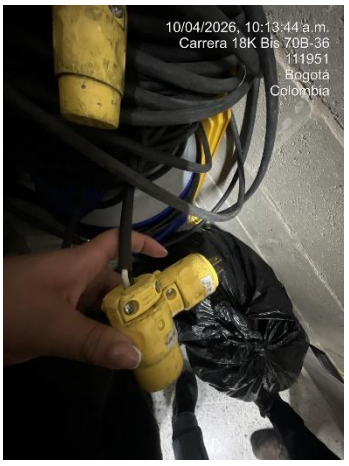
Descripción: Condiciones de seguridad - Eléctrico: Durante la inspección realizada el 01/04/2026 se observó, en la estación Manitas, en el cuarto de aseo del contratista ASEAR, extensión eléctrica con clavija en mal estado y exposición de cableado. Se requiere realizar el ajuste correspondiente, dando cumplimiento a lo establecido en la Resolución 40117 de 2024 Artículo 2.3.20. Extensiones y multitomas. En inspección realizada el día 10/04/2026, no se genera el cierre del hallazgo, ya que se continúa evidenciando la novedad en la extensión, cuyas clavijas se encuentran en mal estado y exposición del cableado.	**No Cumple**

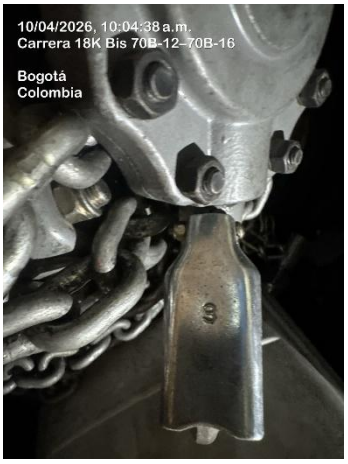
Descripción: Condiciones de seguridad - Mecánico: En inspección realizada el 01/04/2026 en la estación Manitas, específicamente en el cuarto de motores, se observó equipo diferencial en condiciones inadecuadas, dado que presenta en uno de sus pestillos de seguridad en mal estado, falla en el mecanismo de cierre, toda vez que el pestillo no ajusta correctamente. Por lo anterior, se requiere remitir la hoja de vida del equipo, incluyendo la trazabilidad de los mantenimientos realizados y su respectiva inspección, con el fin de verificar su estado y aptitud para el uso. Se requiere ajustar conforme a lo establecido en el Capítulo I del Título VIII, así como en los Capítulos I y II del Título IX de la Resolución 2400 de 1979, y en el artículo 2.2.4.6.24, parágrafo 2, del Decreto 1072 de 2015. En inspección realizada el día 10/04/2026, no se genera el cierre del hallazgo, ya que el diferencial aún presenta la novedad. Se solicitó la documentación requerida; sin embargo, no fue entregada para su verificación.	**No Cumple**

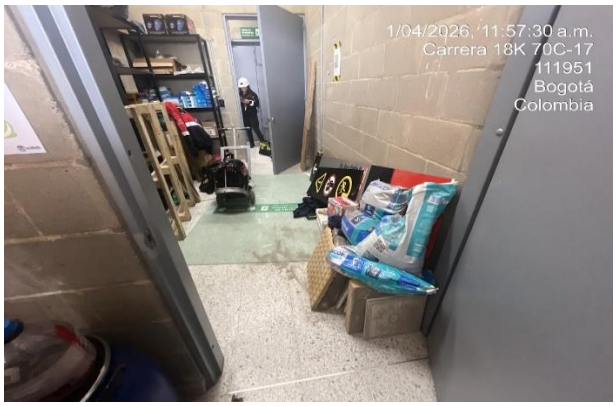
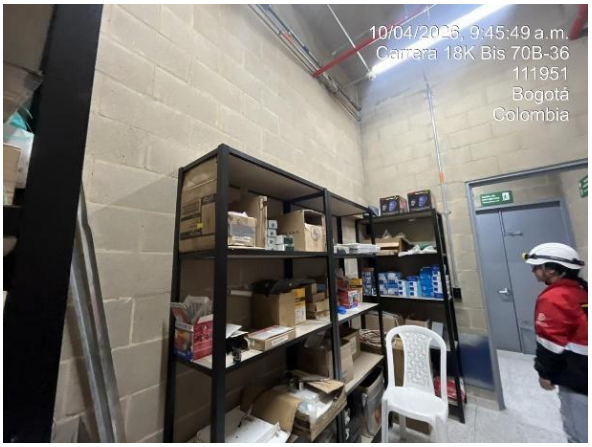
Descripción: Condiciones de seguridad: Locativo – Orden y aseo: En inspección realizada el 01/04/2026, en la estación Manitas, específicamente en el cuarto de infraestructura, se evidenciaron deficiencias en las condiciones de orden y aseo. Se observaron cajas, sustancias químicas y materiales dispuestos directamente sobre el suelo, así como el vidrio de una puerta de emergencia rota y ubicado igualmente sobre el piso, elementos en la parte superior de los estantes, lo cual incrementa el riesgo de accidentes y dificulta la adecuada circulación y limpieza del área. Se requiere realizar los ajustes correspondientes, en cumplimiento de lo establecido en el artículo 2.2.4.6.24 del Decreto 1072 de 2015 (Medidas de prevención y control – parágrafo 2), así como en el Capítulo IV de la Resolución 2400 de 1979. En inspección realizada el día 10/04/2026, se genera el cierre del hallazgo, ya que se evidenció orden y aseo en el cuarto de infraestructura.	**Cumple**

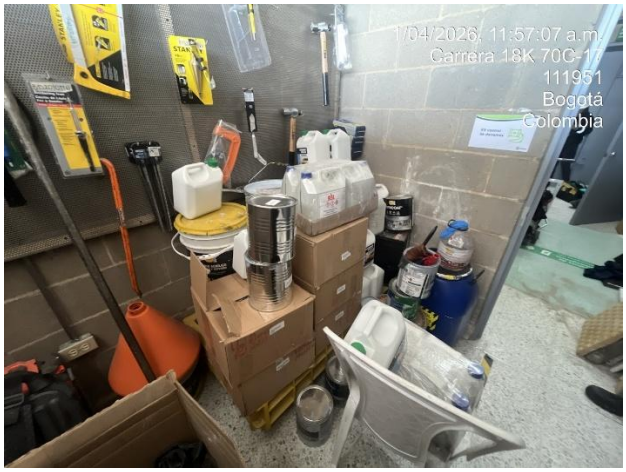
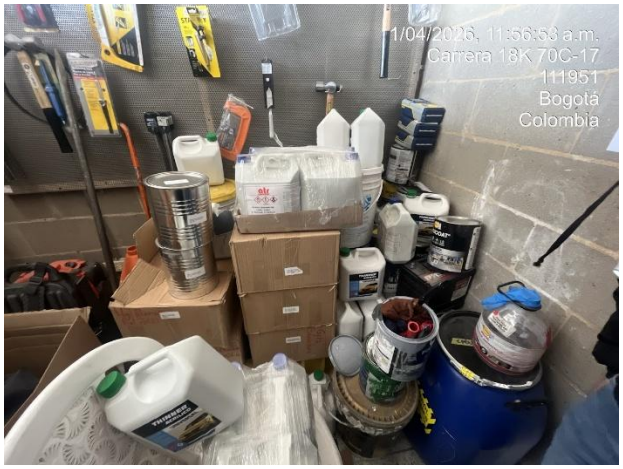
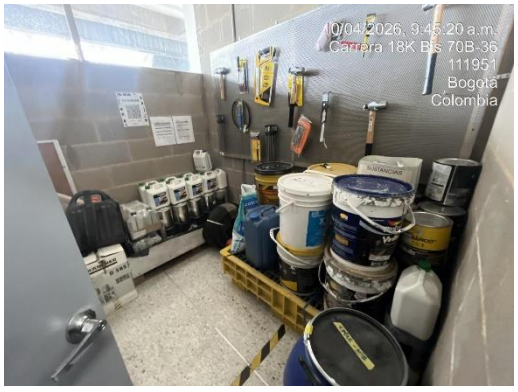
Descripción: Químico: En inspección realizada el 01/04/2026, en la estación Manitas, específicamente en el cuarto de infraestructura, se evidenció la presencia de productos químicos sin etiquetado conforme al Sistema Globalmente Armonizado (SGA), así como la ausencia de matriz de compatibilidad y hojas de datos de seguridad. Se requiere realizar los ajustes correspondientes, en cumplimiento de lo establecido en la Resolución 2400 de 1979 (artículo 155), la Resolución 773 de 2021 (artículo 20), la Ley 55 de 1993 (artículo 2) y el Decreto 1496 de 2018. En inspección realizada el día 10/04/2026, se genera el cierre del hallazgo, ya que se evidencian todas las sustancias químicas con su rotulado y/o etiquetado, así como la matriz de compatibilidad y las fichas de seguridad.	**Cumple**

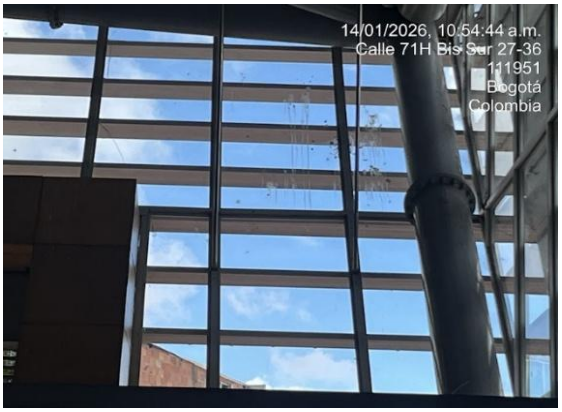
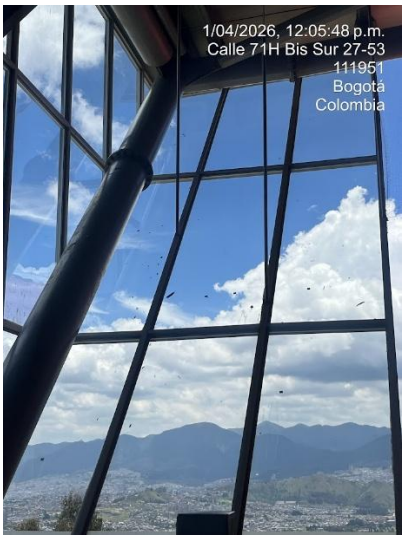
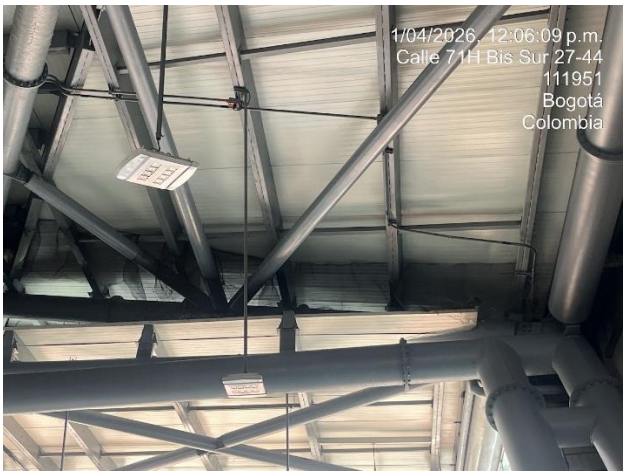
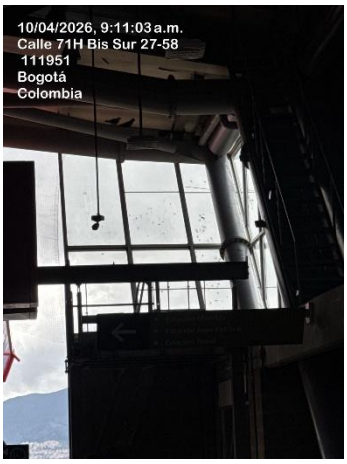
Descripción: Biológico: En inspección realizada el día 14/01/2026 se observó en la estación Paraíso la presencia de palomas y su excremento en los vidrios y en la estructura de la plataforma de desabordaje de pasajeros. Se requiere ajustar de acuerdo con el Concepto Técnico No. 12629, 25 de octubre del 2019 de la secretaría Distrital de Ambiente y Ley 9 de 1979, articulo 84. En seguimiento realizado el 30/01/2026, no se procede con el cierre del hallazgo, toda vez que se continúa evidenciando la presencia de palomas y excremento en los vidrios y en la estructura de la plataforma de desabordaje de pasajeros de la estación Paraíso, manteniéndose la misma condición identificada en la inspección anterior. En inspección realizada el día 09/02/2026, no se procede con el cierre del hallazgo, toda vez que persiste la presencia de palomas y excremento en los vidrios y en la estructura de la plataforma de abordaje y desabordaje de pasajeros. Se solicita continuar con las acciones correctivas correspondientes, con el fin de controlar y mitigar el riesgo asociado a la presencia de aves y excrementos. En seguimiento realizado el 19/02/2026, no se procede al cierre del hallazgo, toda vez que se continúa evidenciando la presencia de palomas y acumulación de excremento en los vidrios y en la estructura de la plataforma de desabordaje de pasajeros de la estación Paraíso. De acuerdo con el comunicado No. 2026-ER-09363 del 17/02/2026, la ODT informó que se solicitó al área de infraestructura coordinar con el contratista ASEAR la limpieza del ventanal; no obstante, la condición persiste al momento de la verificación. En inspección realizada el día 26/02/2026, no se genera cierre del hallazgo, se continúa evidenciando excremento de palomas en los vidrios y suelo de la plataforma de abordaje. En inspección realizada el 19/03/2026, no se genera cierre del hallazgo. De acuerdo con el comunicado de respuesta No. 2026-ER-13437 del 06/03/2026, se informa que "*la condición persiste; sin embargo, como medida correctiva se ha programado con el contratista ASEAR la limpieza de los ventanales dos veces por semana*", adjuntando soporte de la actividad. No obstante, durante la inspección se continúa evidenciando la misma condición.	**Cumple Parcialmente**

En inspección realizada el 01/04/2026, no se genera cierre del hallazgo, toda vez que, si bien se ha intensificado las jornadas de limpieza, aún se continúa evidenciando la presencia de excremento de paloma en la estructura del cable, así como en estaciones como Manitas. En inspección realizada el día 10/04/2026, no se genera el cierre del hallazgo, ya que se continúa evidenciando la presencia de excremento de paloma en la estructura del cable, así como en la estación Manitas.

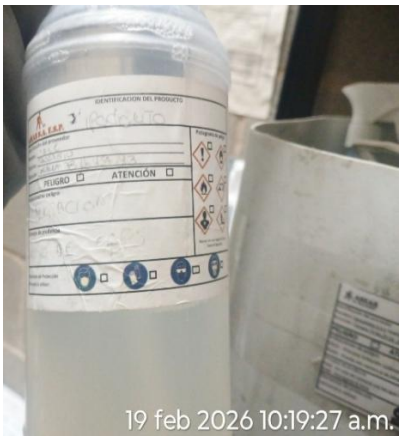
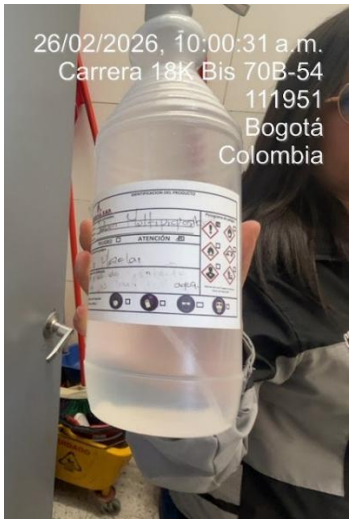
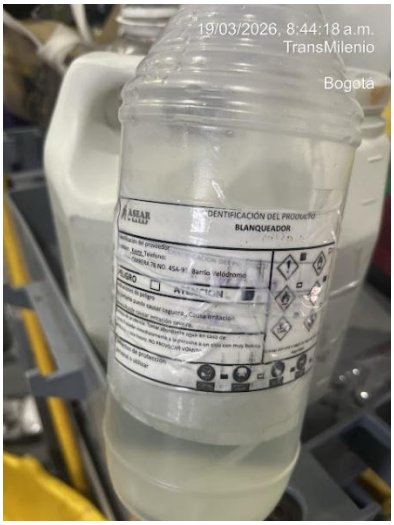
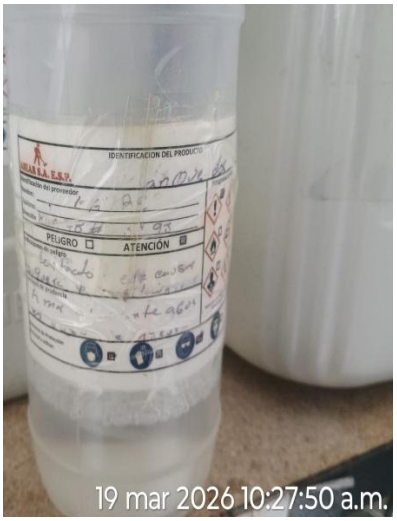
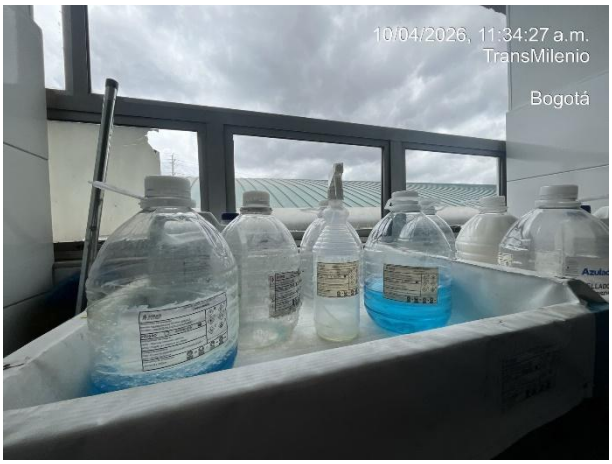
Descripción: Químico: En inspección realizada el 19/02/2026, se evidenció en las diferentes estaciones la presencia de sustancias químicas cuyas etiquetas y/o rótulos no contienen la información completa (datos del proveedor, elementos de protección personal, indicaciones de peligro, entre otros) o presentan información poco legible. Se requiere ajustar de acuerdo con lo establecido en la ley 9 de 1979 artículos 101 al 104, el Decreto 1496 de 2018, el Decreto 1072 de 2015 art. 2.2.4.6.24, la Resolución 773 del 2021 art. 20 y la Ley 55 de 1993 artículo 2. En seguimiento realizado el 26/02/2026, no se procede al cierre del hallazgo. Durante la inspección se continúa evidenciando la presencia de envases de sustancias químicas cuyas etiquetas y/o rótulos no contienen la información completa o presentan información poco legible.	**Cumple**

En seguimiento realizado el 19/03/2026, no se procede con el cierre del hallazgo, toda vez que se continúa evidenciando la misma novedad identificada en inspecciones anteriores, correspondiente a la presencia de sustancias químicas sin etiquetado legible. En inspección realizada el 01/04/2026, no se genera cierre del hallazgo, dado que se continúa evidenciando la presencia de envases de sustancias químicas cuyas etiquetas y/o rótulos no contienen la información completa o presentan baja legibilidad. En inspección realizada el día 10/04/2026, se genera el cierre del hallazgo, toda vez que se evidenciaron las sustancias químicas debidamente rotuladas, con información legible y completa.

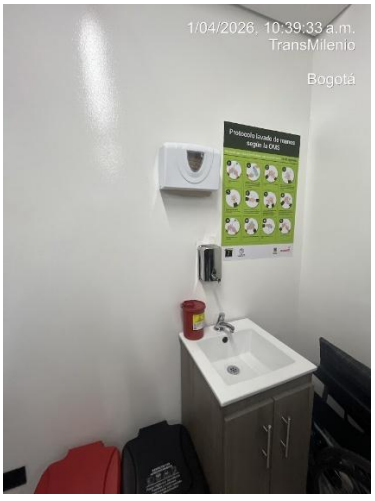
Descripción: Químico y biológico: En inspección realizada el 19/03/2026 se evidencia en los diferentes puntos de atención de las estaciones, la ausencia de etiquetado en los recipientes de jabón. Asimismo, se observó que las toallas para el secado de manos no se encuentran dispuestas en los dispensadores correspondientes, esta condición puede afectar las medidas de bioseguridad y aumentar el riesgo de contaminación cruzada. Se requiere ajustar de acuerdo con lo establecido en la Resolución 2400 de 1979 Capítulo II “Servicios de higiene” y artículo 7 y 8 de la resolución 773 de 2021 y artículo 2.2.4.6.24 parágrafo 4 del Decreto 1072 de 2015. En seguimiento realizado el 01/04/2026, no se genera cierre del hallazgo, toda vez que durante la inspección se continúa evidenciando la misma novedad de la visita anterior, relacionada con la falta de etiquetado de los jabones conforme al SGA y la ausencia de algunas toallas de mano en sus respectivos dispensadores. En inspección realizada el día 10/04/2026, no se genera el cierre del hallazgo, ya que se continúa evidenciando la novedad en las estaciones Juan Pablo II y Paraíso. No obstante, en las estaciones Manitas y Tunal se evidenció el correcto etiquetado del jabón, así como la disponibilidad de toallas en sus dispensadores.	**Cumple parcialmente**

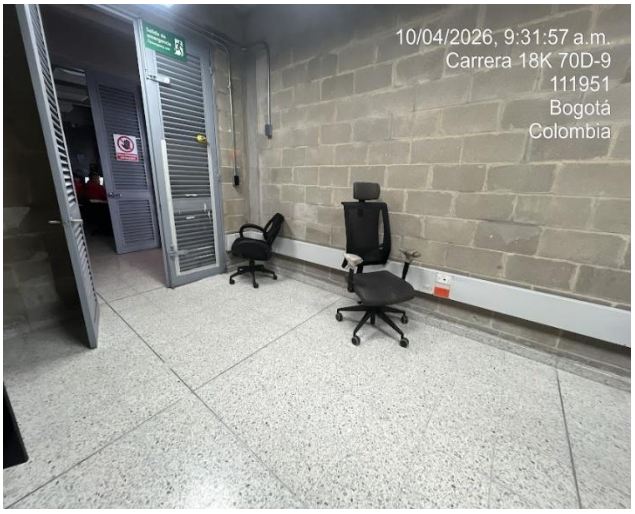
Descripción: Biomecánico En inspección realizada el 10/04/2026, se evidenció en la estación Manitas, en el área de descanso, sillas en malas condiciones y sin la estabilidad adecuada. Se requiere ajustar de acuerdo con lo establecido en el Decreto 1072 de 2015, artículo 2.2.4.6.8, y la Resolución 2400 de 1979, artículo 2.	**No Cumple**

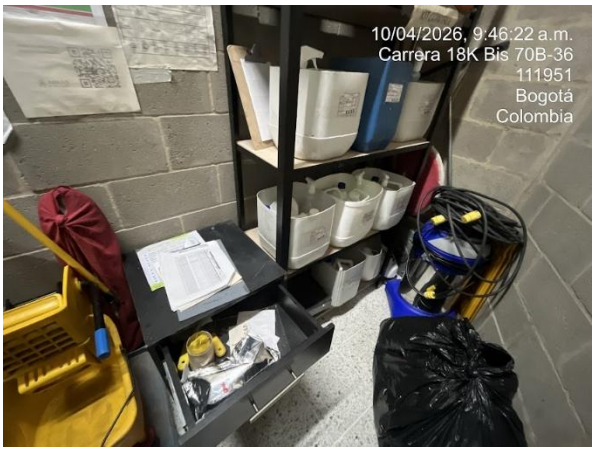
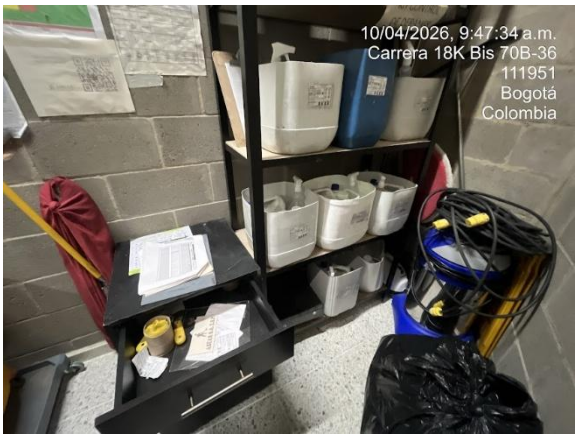
Descripción: Condiciones de seguridad y Químico: En inspección realizada el 10/04/2026 en la estación Manitas, se evidenció en el cuarto de Asear, la presencia de alimentos (café), área destinada al almacenamiento y manipulación de sustancias químicas, situación que representa un riesgo para la salud de los colaboradores por posible contaminación cruzada. La novedad fue subsanada en el momento retirado el alimento. Ajustándose de acuerdo con el Decreto 1072 de 2015 Art 2.2.4.6.24 (Medidas de prevención y control) y Resolución 2400 de 1979 capitulo IV, resolución 773 de 2021 artículos 20, 21, 22 y Ley 55 de 1993 articulo 2.	**Cumple**

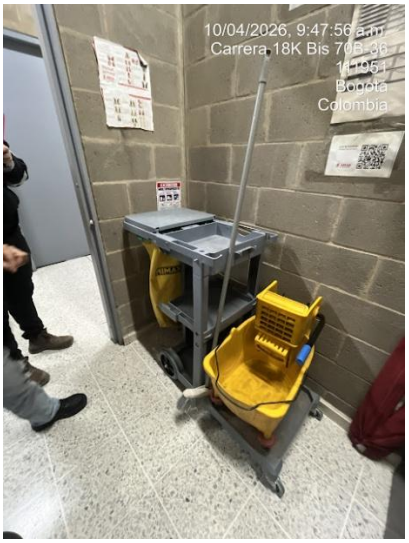
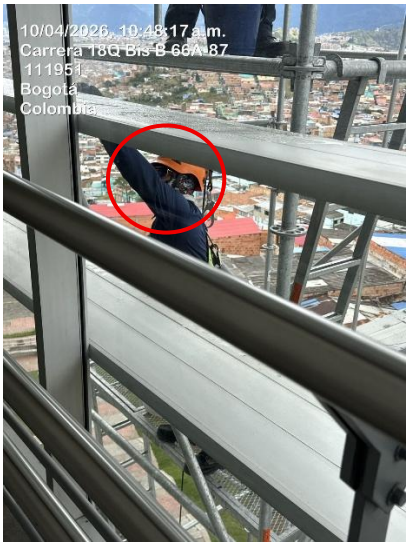
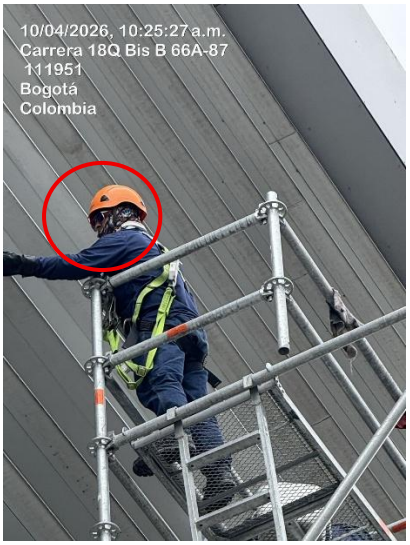
Descripción: Condiciones de seguridad - Emergencias: En inspección realizada el 10/04/2026, en la estación Manitas, se evidenció el extintor ubicado en el cuarto de Asear estaba obstruido por uno de los carritos de aseo, lo que podría dificultar su acceso en caso de emergencia. De acuerdo con la evidencia fotográfica remitida por la ODT, la novedad fue subsanada en el momento de la inspección. Se ajusta conforme a lo establecido en el Decreto 1072 de 2015, artículo 2.2.4.6.25, la NTC 2885, y la Resolución 2400 de 1979, Título VI, capítulos I y II.	**Cumple**
