INFORME DE INSPECCIÓN DE SEGURIDAD Y SALUD EN EL TRABAJO (PROTOCOLO T-DS-010)

Descripción: Inspección de Seguridad y Salud en el Trabajo y seguimiento al trabajo seguro en alturas a la OPERADORA DISTRITAL DE TRANSPORTE S.A.S -TRANSMICABLE, ACORDE AL FORMATO R-DS-014

FECHA DE LA INSPECCIÓN: 07 DE MAYO DEL 2026

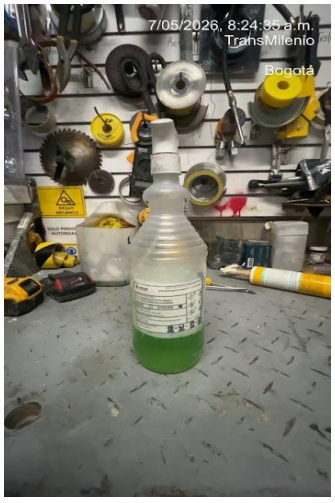
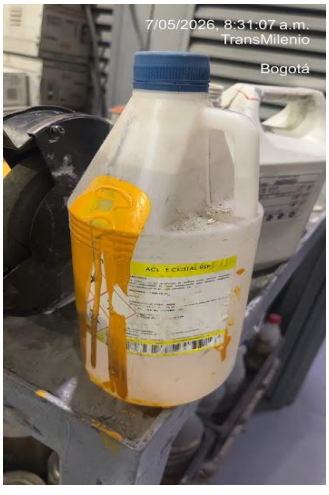
Descripción: Químico: En inspección realizada el 19/03/2026 en la estación Tunal, se evidenció en el cuarto y taller de infraestructura la presencia de sustancias químicas sin los respectivos rótulos y/o etiquetas; asimismo, se observó su reenvasado en recipientes de alimentos, lo cual incrementa el riesgo de exposición y confusión en su manipulación. Se requiere ajustar de acuerdo con lo establecido en la Ley 9 de 1979 artículos del 101 al 104, el Decreto 1496 de 2018, el Decreto 1072 de 2015 art. 2.2.4.6.24, la Resolución 773 del 2021 art. 20 y la Ley 55 de 1993 articulo 2 En seguimiento realizado el 01/04/2026, no se genera el cierre del hallazgo, toda vez que durante la inspección se continúa evidenciando la misma novedad identificada en visitas anteriores. En inspección realizada el día 10/04/2026, no se genera el cierre del hallazgo, ya que se continúa evidenciando la misma novedad de inspecciones anteriores En seguimiento realizado el 20/04/2026, no se procede con el cierre del hallazgo, dado que aún se continúa evidenciando la presencia de sustancias sin rotulación y algunas de ellas abiertas. En seguimiento realizado el 07/05/2026, se genera el cierre del hallazgo. No obstante, durante la inspección se evidenció una sustancia abierta y otra sin rótulo legible; sin embargo, la ODT remitió registro fotográfico subsanando la novedad. Asimismo, se evidenciaron las demás sustancias debidamente rotuladas.	**Cumple**

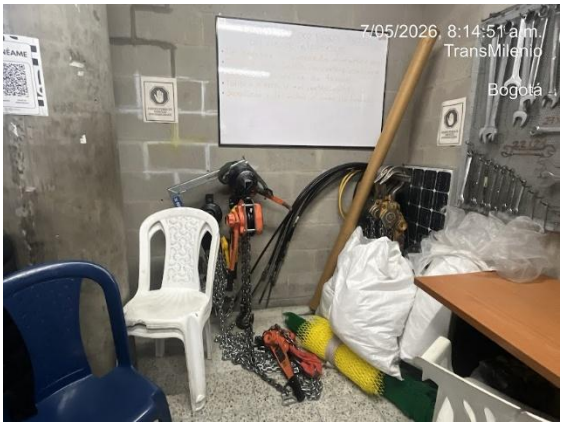
Descripción: Condiciones de seguridad - Mecánico: En inspección realizada el 20/04/2026 en la estación Tunal, específicamente en el cuarto de operaciones, se observó equipo diferencial en condiciones inadecuadas, dado que presenta en uno de sus pestillos de seguridad en mal estado, falla en el mecanismo de cierre, toda vez que el pestillo no ajusta correctamente. Por lo anterior, se requiere remitir la hoja de vida del equipo, incluyendo la trazabilidad de los mantenimientos realizados y su respectiva inspección, con el fin de verificar su estado y aptitud para el uso. Se requiere ajustar conforme a lo establecido en el Capítulo I del Título VIII, así como en los Capítulos I y II del Título IX de la Resolución 2400 de 1979, y en el artículo 2.2.4.6.24, parágrafo 2, del Decreto 1072 de 2015. En seguimiento realizado el 07/05/2026, se procede al cierre del hallazgo. No obstante, durante el recorrido se evidenció que los diferenciales permanecían en las mismas condiciones inicialmente observadas. Al respecto, la ODT informó que estos se encuentran	**Cumple**

fuera de servicio, razón por la cual se instaló señalización provisional indicando dicha condición.

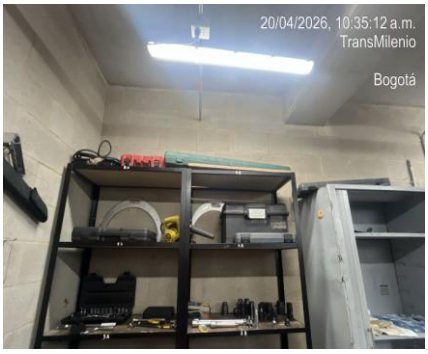
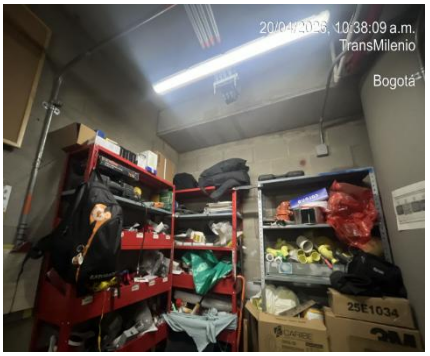
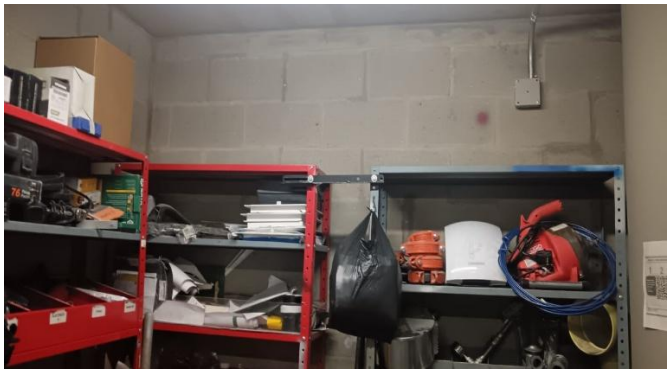
Descripción: Condiciones de seguridad - locativo: En inspección realizada el 20/04/2026 en la estación Tunal, se evidenció en cuarto de operaciones e infraestructura elementos almacenados en la parte superior de los estantes, se requiere ajustar de acuerdo lo establecido en el Decreto 1072 de 2015 Art. 2.2.4.6.24 y la Resolución 2400 de 1979 Capítulo IV. En seguimiento realizado el 07/05/2026, se procede al cierre del hallazgo. Aunque durante la inspección se evidenciaron elementos pesados almacenados en la parte superior de los estantes, la ODT remitió registro fotográfico subsanando la novedad.	**Cumple**

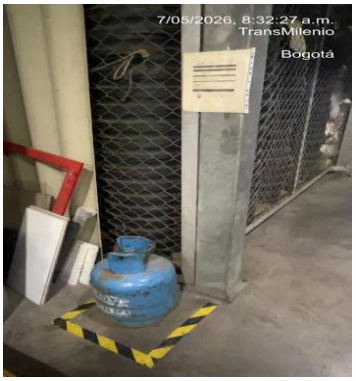
Descripción: Químico: En inspección realizada el 20/04/2026, se evidenció en la estación Tunal un cilindro de gas propano ubicado de manera inestable y destapado; asimismo, se observó que el rótulo y/o la etiqueta se encuentran en mal estado, se requiere ajustar de acuerdo con lo establecido en la Ley 9 de 1979 artículos del 101 al 104, el Decreto 1496 de 2018, el Decreto 1072 de 2015 art. 2.2.4.6.24, la Resolución 773 del 2021 art. 20 y la Ley 55 de 1993 articulo 2 En seguimiento realizado el 07/05/2026, se procede con el cierre del hallazgo, toda vez que se evidencia el cilindro de gas ubicado de manera segura y delimitada, con su respectiva tapa en la salida de la boquilla y la debida rotulación del cilindro.	**Cumple**

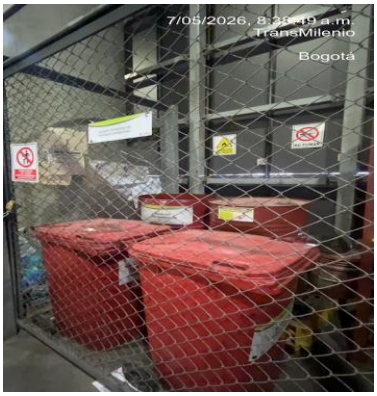
Descripción: Químico: En inspección realizada el 20/04/2026, se evidenció en la estación Tunal un dique con almacenamiento de sustancia refrigerante usada, material contaminado y residuos peligrosos; en este no se observó la publicación de la matriz de compatibilidad ni de las hojas de seguridad correspondientes a dichas sustancias, se requiere ajustar de acuerdo con lo establecido en la Ley 9 de 1979 Artículos 101 a 104 , la Resolución 2400 de 1979 Artículos 164 y 213, la Ley 55 de 1993 artículos 2 y 13, el Decreto 1496 de 2018 y la Resolución 773 de 2021. En seguimiento realizado el 07/05/2026, no se procede con el cierre del hallazgo, toda vez que se continúa evidenciando la misma novedad identificada en la inspección anterior.	**No Cumple**

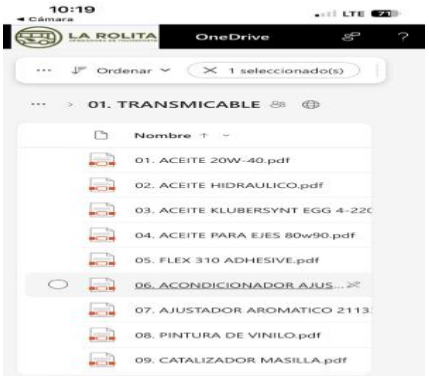
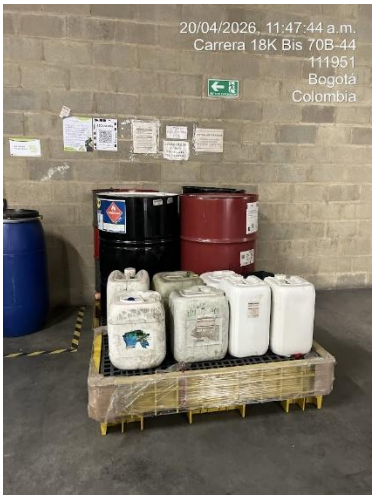
Descripción: Químico: Durante la inspección realizada el 09/02/2026, se evidenció en la estación Manitas en el cuarto de motores, almacenamiento de gasolina en bidones plásticos no compatibles con la sustancia; asimismo, algunos recipientes no contaban con etiqueta de identificación y no se observó la hoja de seguridad del producto, se requiere ajustar de acuerdo con lo establecido en la ley 9 de 1979 artículos del 101 al 104, el Decreto 1496 de 2018, el Decreto 1072 de 2015 art. 2.2.4.6.24, la Resolución 773 del 2021 art. 20, la Ley 55 de 1993 articulo 2 y NTC 2050 - Código Eléctrico Colombiano. En seguimiento realizado el 19/02/2026, no se procede al cierre del hallazgo. Si bien durante el recorrido no se evidenció almacenamiento de gasolina, se identificó la presencia de ACPM en los cuartos de motores, destinado a la operación de las plantas eléctricas. No obstante, se requiere verificar técnicamente que las condiciones de almacenamiento de esta sustancia y de otros químicos cumplan con los lineamientos aplicables en materia de manejo de sustancias inflamables y prevención de incendios, teniendo en cuenta que se trata de un área con equipos energizados. Por lo anterior, el hallazgo permanece abierto hasta contar con los soportes que validen que la ubicación, cantidad almacenada y medidas de control implementadas no representan un riesgo. En seguimiento realizado el 26/02/2026, no se procede al cierre del hallazgo. Durante la visita no fue posible ingresar al área para realizar la verificación correspondiente, debido a que se encontraba instalado un andamio por actividades en ejecución. La ODT informó que gestionará la emisión de un concepto técnico con Bomberos, con el fin de validar las condiciones de almacenamiento de ACPM y demás sustancias presentes en el área. En seguimiento realizado el 19/03/2026, no se genera cierre del hallazgo. De acuerdo con el comunicado de respuesta No. 2026-ER-13437 del 06/03/2026, el operador informa medidas generales para el manejo de combustibles. No obstante, en verificación en campo se evidenció almacenamiento de ACPM y otros recipientes en el cuarto de motores, sin que sea posible determinar técnicamente si las condiciones de ubicación, ventilación, cantidad almacenada y cercanía a equipos energizados cumplen con los lineamientos aplicables en materia de sustancias inflamables y prevención de incendios. En este sentido, y considerando la naturaleza del área (presencia de equipos energizados), se requiere contar con un concepto técnico emitido por la autoridad competente o profesional idóneo, que valide que las condiciones de almacenamiento no representan riesgo.	**Cumple Parcialmente**

En seguimiento realizado el 01/04/2026, no se genera cierre del hallazgo, toda vez que, como se ha indicado en inspecciones anteriores, se requiere la evaluación por parte de un ente competente y avalado para este tipo de condiciones, en concordancia con lo establecido en la norma NFPA 30.

En seguimiento realizado el 10/04/2026, no se genera cierre del hallazgo, toda vez que no se evidenciaron soportes que den cumplimiento a los requerimientos previamente realizados en inspecciones anteriores.

De acuerdo con el comunicado No. 2026-ER-23013 del 20/04/2026, no se procede al cierre del hallazgo. Si bien en el comunicado citado se indica que: *el almacenamiento de los 45 galones de diésel (Clase II), conforme a la NFPA 30, cumple con condiciones como: uso de recipiente certificado y hermético, ausencia de fugas, rotulación adecuada, ubicación en área ventilada, alejamiento de fuentes de ignición, señalización, control de derrames y disponibilidad de extintor, durante la inspección realizada el 20/04/2026 se continúan evidenciando las mismas condiciones inicialmente observadas.* En este sentido, aunque se describen medidas de control, se requiere contar con una evaluación técnica por parte de un ente competente y debidamente evaluado, que certifique el cumplimiento de las condiciones de almacenamiento de líquidos combustibles conforme a lo establecido en la norma NFPA 30.

En seguimiento realizado el 07/05/2026, no se procede con el cierre del hallazgo, toda vez que se continúa evidenciando la misma novedad identificada en la inspección anterior, se requiere contar con una evaluación técnica por parte de un ente competente y debidamente evaluado, que certifique el cumplimiento de las condiciones de almacenamiento de líquidos combustibles conforme a lo establecido en la norma NFPA 30.

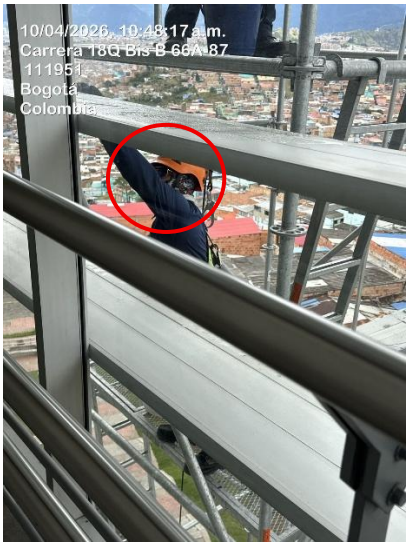
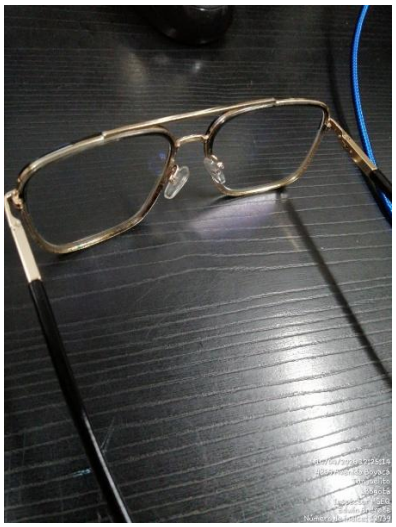
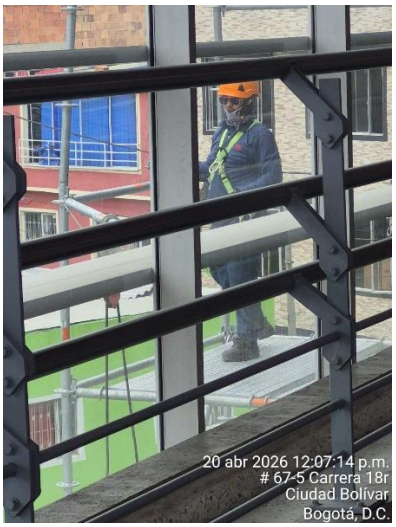
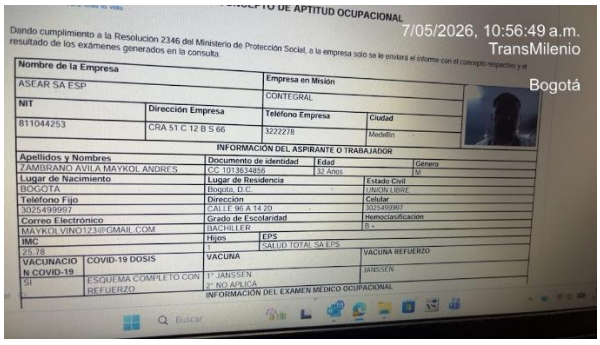
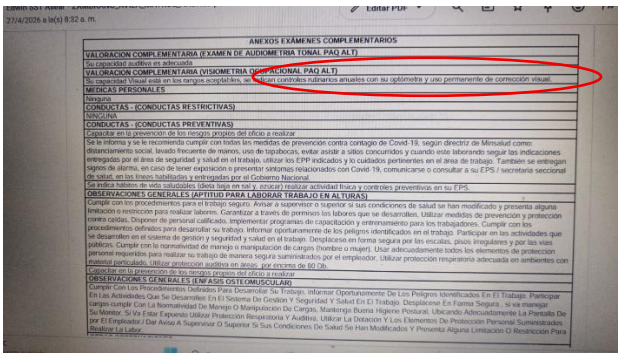
Descripción: Condiciones de seguridad: En inspección realizada el 10/04/2026, en la estación Manitas, se evidenció personal del contratista Asear ejecutando actividades en alturas (lavado de fachada). Durante la verificación, se observa al trabajador Maicol Zambrano utilizando gafas que, por sus características, parecen ser de uso personal (tipo sol) y no corresponden a un elemento de protección personal (EPP) certificado para la actividad. De acuerdo con lo manifestado por el contratista, dichas gafas al parecer son formuladas; no obstante, se requiere remitir el soporte que acredita esta condición, así como la validación de que este tipo de protección visual cumple con las especificaciones técnicas exigidas para la actividad desarrollada. Lo anterior, con el fin de garantizar el cumplimiento de lo establecido en la Resolución 2400 de 1979, Título IV, Capítulo II – De los equipos y elementos de protección; así como lo dispuesto en la Resolución 4272 de 2021, artículo 24, y el Decreto 1072 de 2015, artículo 2.2.4.6.24. En seguimiento realizado el 20/04/2026, no se procede al cierre del hallazgo. Si bien la ODT informa que las gafas del trabajador son formuladas y remite registro fotográfico en el que se evidencian características como aumento y filtro UV tipo transición, sin embargo, se requiere remitir el soporte del examen médico ocupacional en el que se indica que dichas gafas deben ser de uso permanente por parte del trabajador. En seguimiento realizado el 07/05/2026, se procede con el cierre del hallazgo, dado que se evidencia el examen médico del trabajador, en el cual se indica el uso permanente de corrección visual. Adicionalmente, de acuerdo con lo informado por el personal de la ODT, el trabajador ya no labora para el contratista ASEAR.	**Cumple**

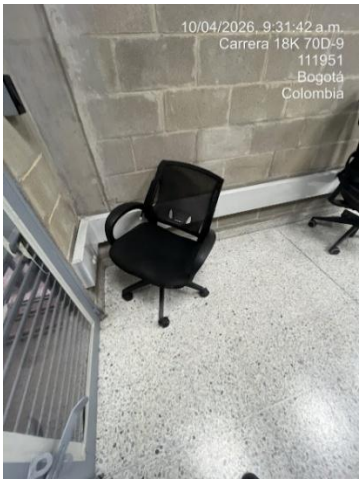
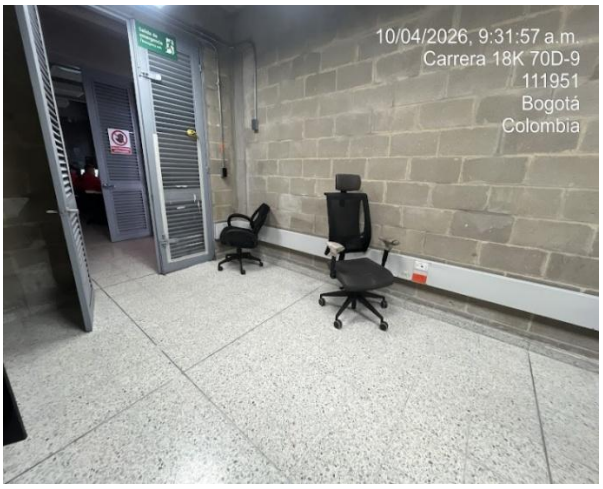
Descripción: Biomecánico: En inspección realizada el 10/04/2026, se evidenció en la estación Manitas, en el área de descanso, sillas en malas condiciones y sin la estabilidad adecuada. Se requiere ajustar de acuerdo con lo establecido en el Decreto 1072 de 2015, artículo 2.2.4.6.8, y la Resolución 2400 de 1979, artículo 2. En seguimiento realizado el 20/04/2026, no se procede al cierre del hallazgo. Si bien se evidencia la instalación de señalización de “no usar – sillas en mal estado”, esta medida no garantiza que no sean utilizadas por el personal. Por lo anterior, se requiere su retiro del área y almacenamiento en un lugar destinado para tal fin, impidiendo su uso. En seguimiento realizado el 07/05/2026, no se procede con el cierre del hallazgo, dado que el área de descanso se encontraba bajo llave, por lo cual no fue posible ingresar para verificar las condiciones de las sillas.	**Cumple Parcialmente**

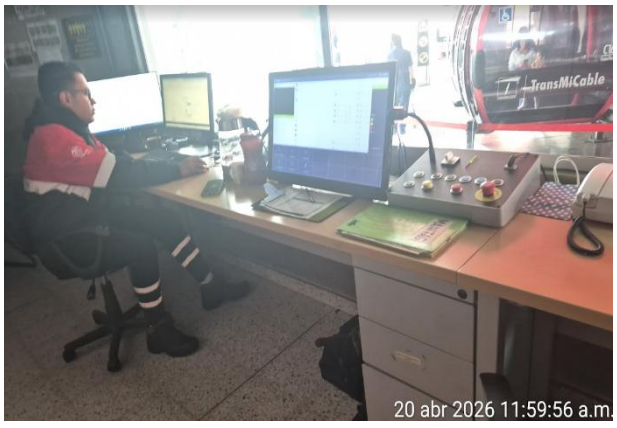
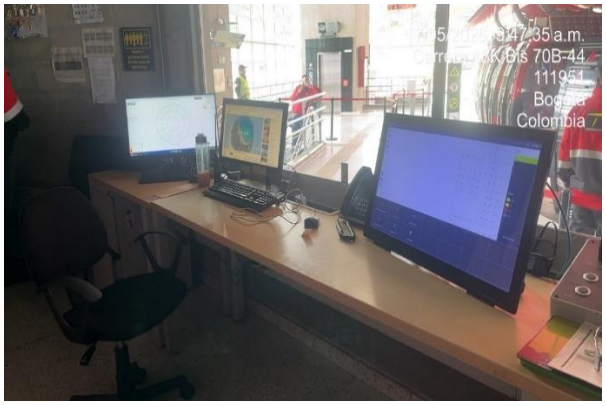
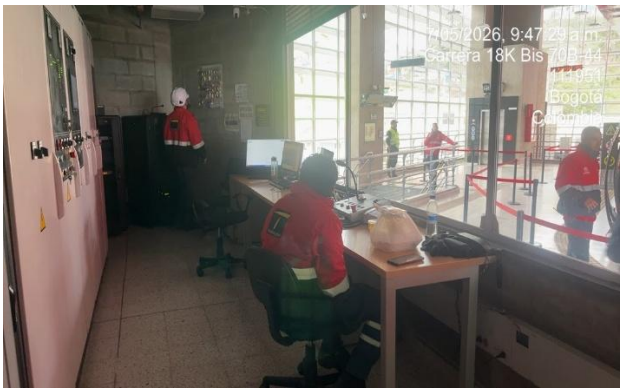
Descripción: Acto inseguro y eléctrico: En inspección realizada el 20/04/2026, se evidenció en la estación Manitas, en el cuarto de operaciones, la presencia de una cafetera y otros elementos de consumo de alimentos ubicados junto a los equipos utilizados para la ejecución de actividades, lo cual podría ocasionar un incidente y/o accidente debido al riesgo de exposición eléctrica en este punto, se requiere ajustar de acuerdo con lo establecido en el Decreto 1072 de 2015 Art. 2.2.4.6.24, la Resolución 40117 de 2024 y la Resolución 2400 de 1979 Cap. VII Art. 121 En seguimiento realizado el 07/05/2026, se procede al cierre del hallazgo, de acuerdo con lo informado por la ODT. Se realizó llamado verbal a los colaboradores para evitar el consumo de alimentos en esta zona y se retiraron los elementos que no corresponden al desarrollo de la operación. No obstante, informan que el consumo de alimentos puede realizarse en el área, siempre y cuando no se efectúe cerca de los equipos.	**Cumple**

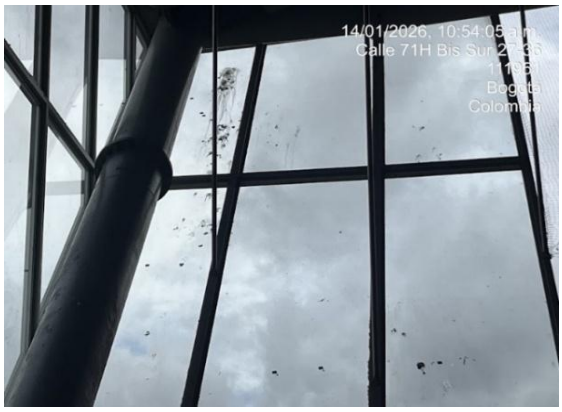
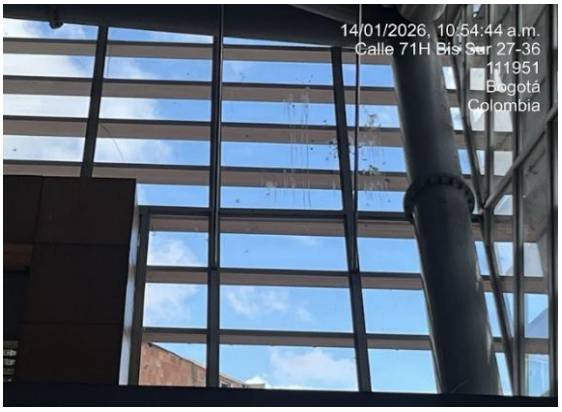
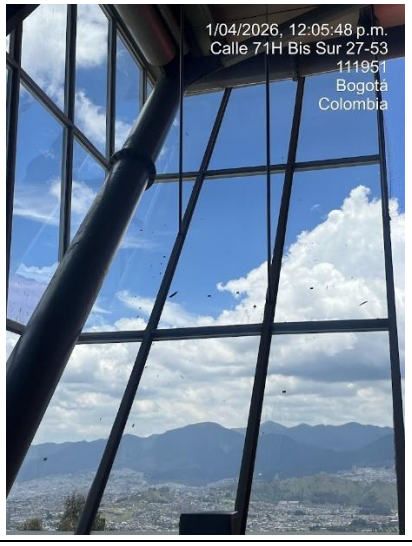
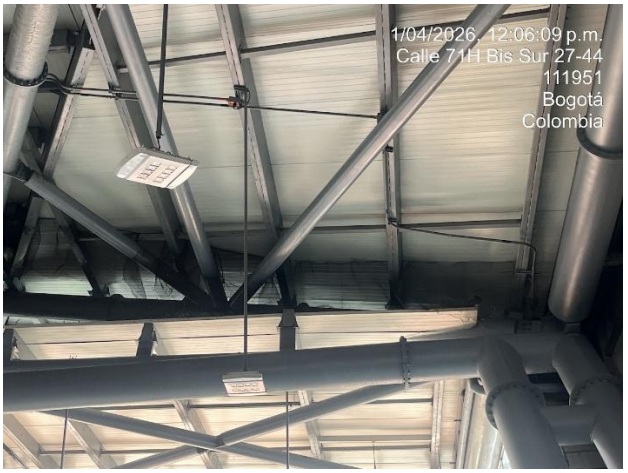
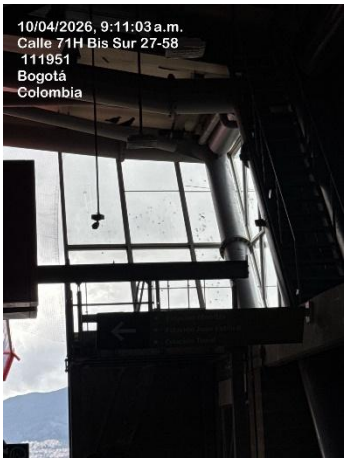
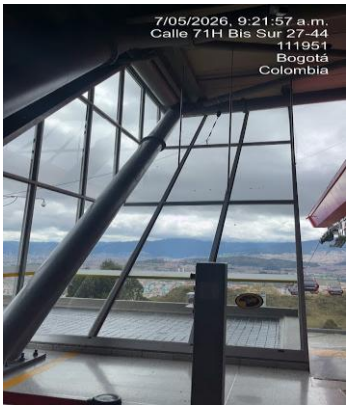
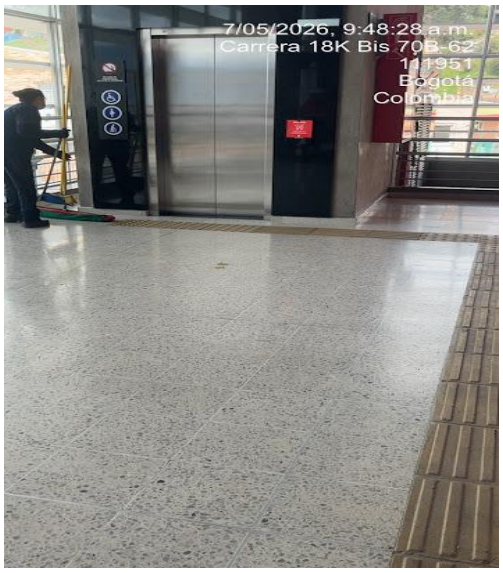
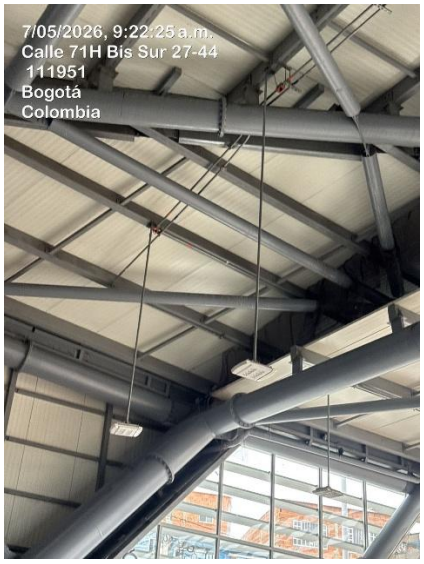
Descripción: Biológico: En inspección realizada el día 14/01/2026 se observó en la estación Paraíso la presencia de palomas y su excremento en los vidrios y en la estructura de la plataforma de desabordaje de pasajeros. Se requiere ajustar de acuerdo con el Concepto Técnico No. 12629, 25 de octubre del 2019 de la secretaría Distrital de Ambiente y Ley 9 de 1979, articulo 84. En seguimiento realizado el 30/01/2026, no se procede con el cierre del hallazgo, toda vez que se continúa evidenciando la presencia de palomas y excremento en los vidrios y en la estructura de la plataforma de desabordaje de pasajeros de la estación Paraíso, manteniéndose la misma condición identificada en la inspección anterior. En inspección realizada el día 09/02/2026, no se procede con el cierre del hallazgo, toda vez que persiste la presencia de palomas y excremento en los vidrios y en la estructura de la plataforma de abordaje y desabordaje de pasajeros. Se solicita continuar con las acciones	**Cumple Parcialmente**

En seguimiento realizado el 19/02/2026, no se procede al cierre del hallazgo, toda vez que se continúa evidenciando la presencia de palomas y acumulación de excremento en los vidrios y en la estructura de la plataforma de desabordaje de pasajeros de la estación Paraíso. De acuerdo con el comunicado No. 2026-ER-09363 del 17/02/2026, la ODT informó que se solicitó al área de infraestructura coordinar con el contratista ASEAR la limpieza del ventanal; no obstante, la condición persiste al momento de la verificación.

En inspección realizada el día 26/02/2026, no se genera cierre del hallazgo, se continúa evidenciando excremento de palomas en los vidrios y suelo de la plataforma de abordaje.

En inspección realizada el 19/03/2026, no se genera cierre del hallazgo. De acuerdo con el comunicado de respuesta No. 2026-ER-13437 del 06/03/2026, se informa que "*la condición persiste; sin embargo, como medida correctiva se ha programado con el contratista ASEAR la limpieza de los ventanales dos veces por semana*", adjuntando soporte de la actividad. No obstante, durante la inspección se continúa evidenciando la misma condición.

En inspección realizada el 01/04/2026, no se genera cierre del hallazgo, toda vez que, si bien se ha intensificado las jornadas de limpieza, aún se continúa evidenciando la presencia de excremento de paloma en la estructura del cable, así como en estaciones como Manitas.

En inspección realizada el día 10/04/2026, no se genera el cierre del hallazgo, ya que se continúa evidenciando la presencia de excremento de paloma en la estructura del cable, así como en la estación Manitas.

En inspección realizada el 20/04/2026, no se procede al cierre del hallazgo. Si bien la ODT informa que se realiza el lavado de los ventanales con una frecuencia semanal, de acuerdo con la programación de infraestructura, se continúa evidenciando la presencia de excremento de palomas en los vidrios y en el suelo de la plataforma de abordaje, lo cual evidencia la ineficacia de la medida implementada. Por lo anterior, se requiere fortalecer las acciones de para garantizar condiciones adecuadas de higiene en el área.

En seguimiento realizado el 07/05/2026, no se procede con el cierre del hallazgo. Si bien en la estación Paraíso se evidencian mejoras en las condiciones de limpieza y disminución de la presencia de excremento de palomas, la novedad persiste en la estación Manitas, donde aún se observa presencia de excremento en la estructura y áreas de la estación.

correctivas correspondientes, con el fin de controlar y mitigar el riesgo asociado a la presencia de aves y excrementos.

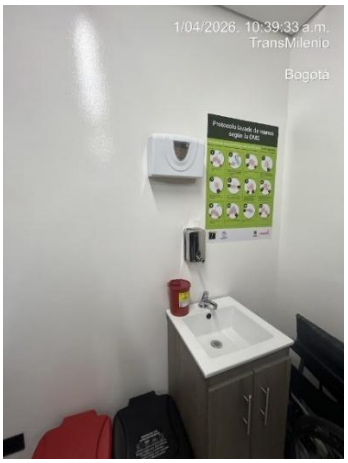
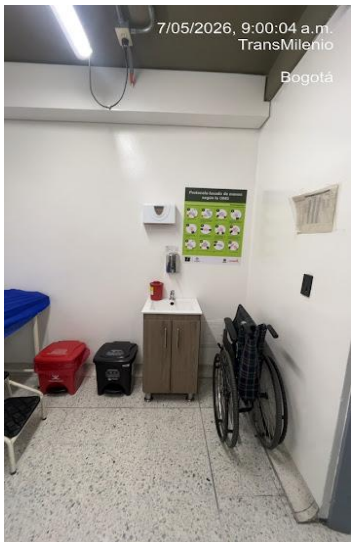
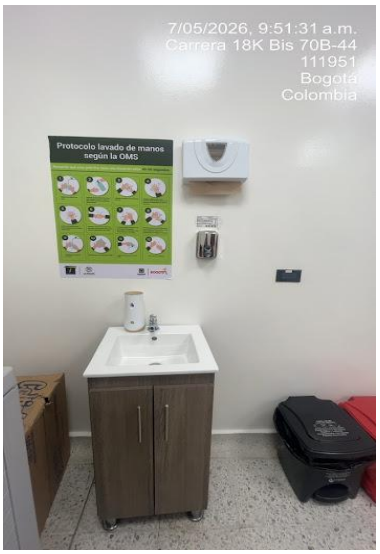
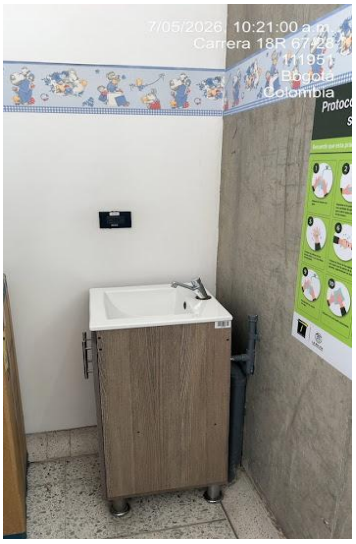
Descripción: Químico y biológico: En inspección realizada el 19/03/2026 se evidencia en los diferentes puntos de atención de las estaciones, la ausencia de etiquetado en los recipientes de jabón. Asimismo, se observó que las toallas para el secado de manos no se encuentran dispuestas en los dispensadores correspondientes, esta condición puede afectar las medidas de bioseguridad y aumentar el riesgo de contaminación cruzada. Se requiere ajustar de acuerdo con lo establecido en la Resolución 2400 de 1979 Capítulo II “Servicios de higiene” y artículo 7 y 8 de la resolución 773 de 2021 y artículo 2.2.4.6.24 parágrafo 4 del Decreto 1072 de 2015. En seguimiento realizado el 01/04/2026, no se genera cierre del hallazgo, toda vez que durante la inspección se continúa evidenciando la misma novedad de la visita anterior, relacionada con la falta de etiquetado de los jabones conforme al SGA y la ausencia de algunas toallas de mano en sus respectivos dispensadores. En inspección realizada el día 10/04/2026, no se genera el cierre del hallazgo, ya que se continúa evidenciando la novedad en las estaciones Juan Pablo II y Paraíso. No obstante, en las estaciones Manitas y Tunal se evidenció el correcto etiquetado del jabón, así como la disponibilidad de toallas en sus dispensadores. En inspección realizada el día 20/04/2026, no se genera el cierre del hallazgo, ya que se continúa evidenciando la misma novedad del seguimiento anterior. En seguimiento realizado el 07/05/2026, se procede con el cierre del hallazgo, toda vez que se evidenció que todas las áreas del punto de atención de emergencia cuentan con dispensadores de jabón debidamente etiquetados y, en aquellas no cuentan con dispensadores de toallas para manos, se dispone de secadores de manos. No obstante, se recuerda que estos insumos deben permanecer disponibles de acuerdo con lo establecido en el Apéndice Técnico 4, Tabla 3, referente a los insumos de las áreas.	**Cumple**

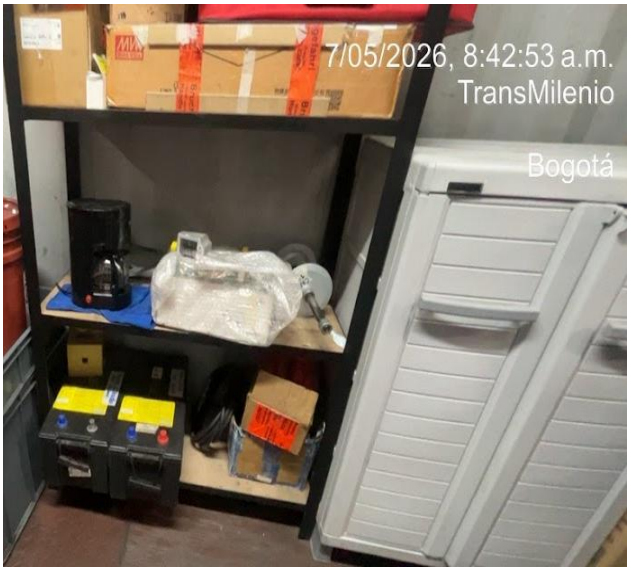
Descripción: Químico: En inspección realizada el 07/05/2026 en la estación Tunal, se evidenció el almacenamiento de baterías sin diques de contención o bandejas para el control de derrames. Como acción correctiva inmediata, el operador suministró evidencia fotográfica de la reubicación de los elementos en el dique de contención. Ajustándose de acuerdo con el Decreto 1496 de 2018 y Resolución 2400 de 1979 artículos 155.	**Cumple**

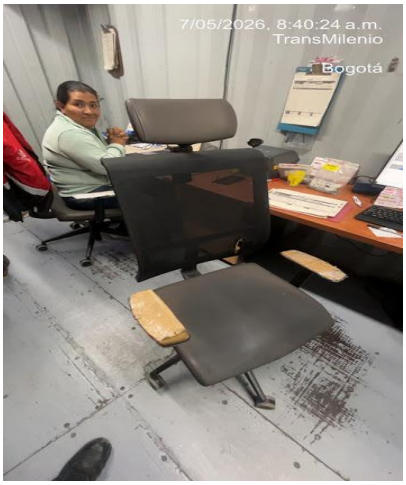
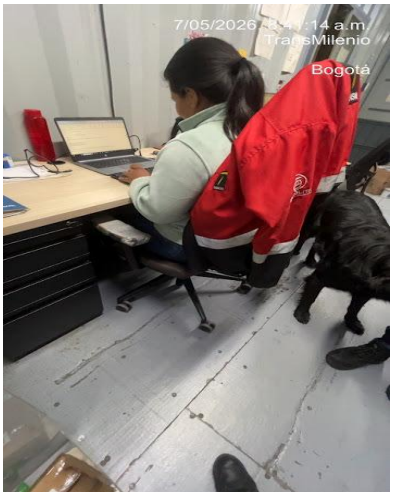
Descripción: Biomecánico: En inspección realizada el 07/05/2026 en la estación Tunal, se evidenció en el almacén sillas en malas condiciones, presentando deterioro en su estructura y generando riesgo para el personal que hace uso de las mismas. Ajustar de acuerdo a la Resolución 2400 de 1979 articulo 2, 37, Decreto 1072 de 2015 Artículo 2.2.4.6.8, NTC 5723 de 2009 Evaluación de posturas de trabajo estáticas y Ley 9 de 1979 (Titulo III Art. 80 - 84).	**No Cumple**

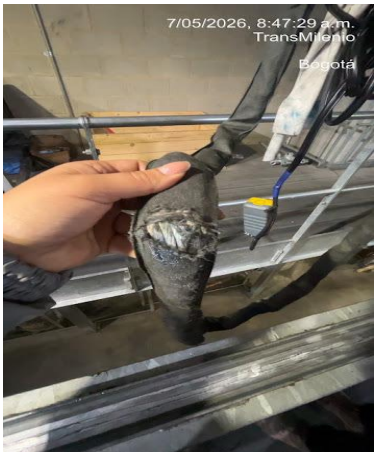
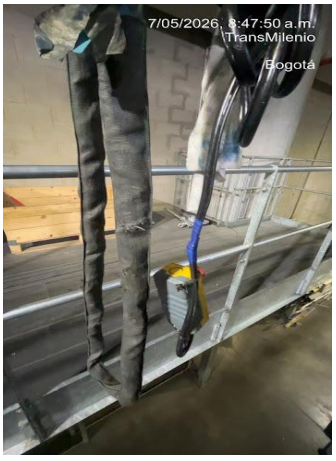
Descripción: Condiciones de seguridad: En inspección realizada el 07/05/2026 en la estación Tunal, se evidenció eslinga de izaje de carga con pérdida de integridad estructural severa. El elemento presenta un corte mecánico profundo con seccionamiento de las fibras sintéticas internas (alma), Como medida correctiva, el operador suministró evidencia fotográfica de la sustitución inmediata del equipo. Esta acción garantiza el cumplimiento de los criterios de seguridad establecidos en la Resolución 4272 de 2021 Artículo 23 - ítem 2 y los estándares de rechazo de la norma ASME B30.9. (Sección 9-5.9.4).	**Cumple**

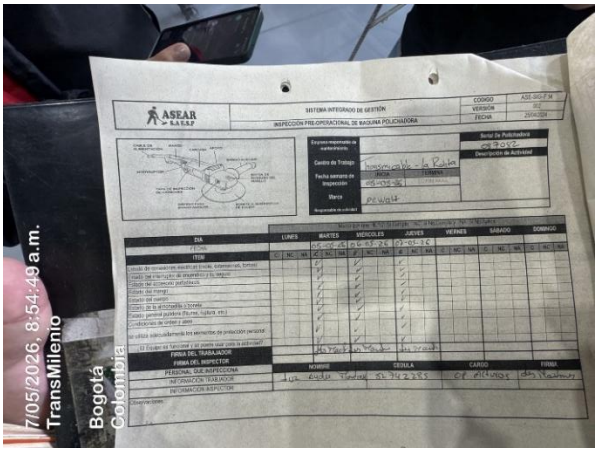
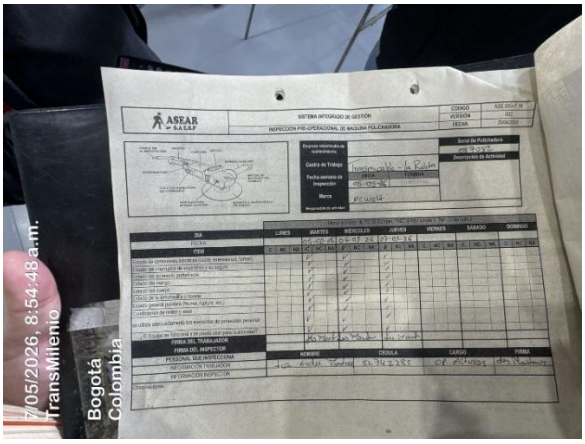
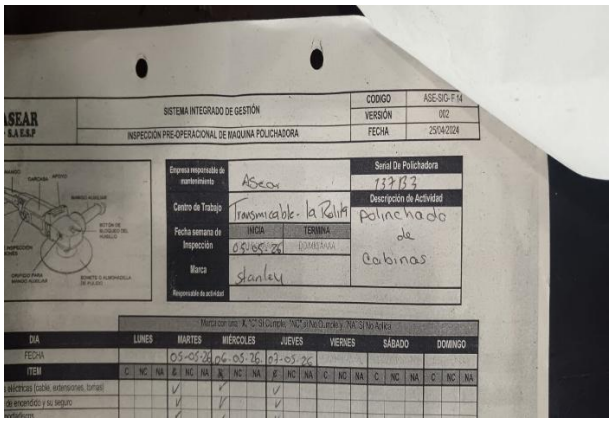
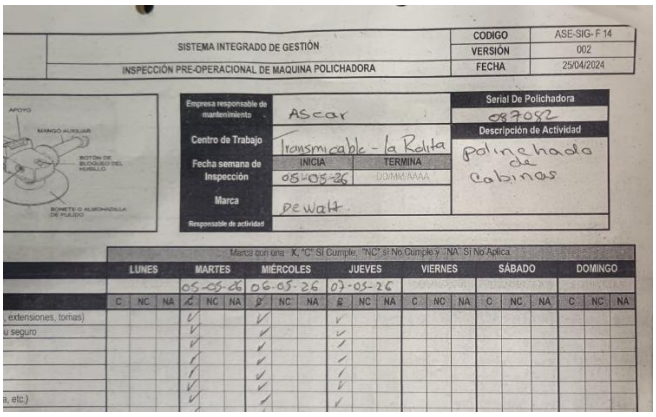
Descripción: Condiciones de seguridad - Mecánico: En inspección realizada el 07/05/2026 en la estación Tunal, se evidenció el diligenciamiento incompleto de los registros preoperacionales de las polichadoras, específicamente en los campos de razón social y descripción de la actividad. Ante este hallazgo, se realizó la subsanación inmediata en sitio. Ajustándose de acuerdo con Resolución 2400 de 1979 título VIII capítulo 1, título IX capítulo 1 y 2, Decreto 1072 de 2015 Artículo 2.2.4.6.24 parágrafo 2 y Ley 9 de 1979 art 112.	**Cumple**

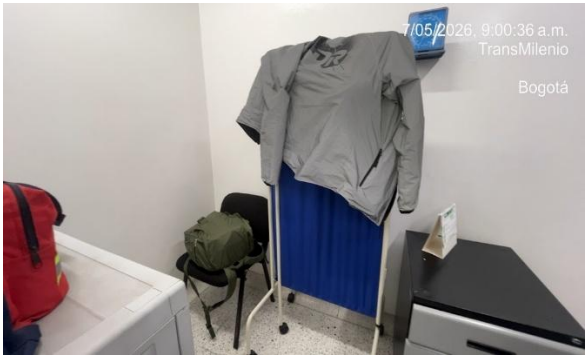
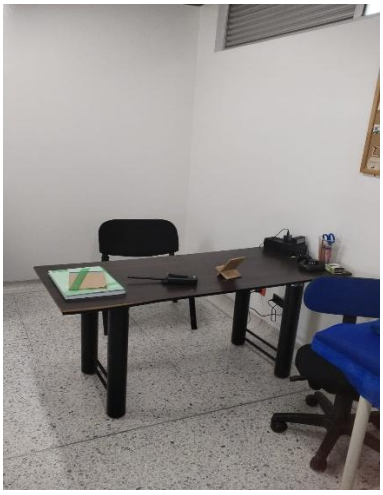
Descripción: Condiciones de seguridad - Emergencias: En inspección realizada el 07/05/2026 en la estación Tunal, se evidenció en el área de primeros auxilios la presencia de prendas personales colgadas sobre el biombo médico, una cafetera sobre el escritorio de atención y maletines obstruyendo el mobiliario destinado a la respuesta de emergencias. Posteriormente, el operador remitió evidencia fotográfica donde se verifica el retiro de estos elementos. Ajustándose de acuerdo Decreto 1072 de 2015, artículo 2.2.4.6.25 resolución 705 de 2007 artículo 5º	**Cumple**

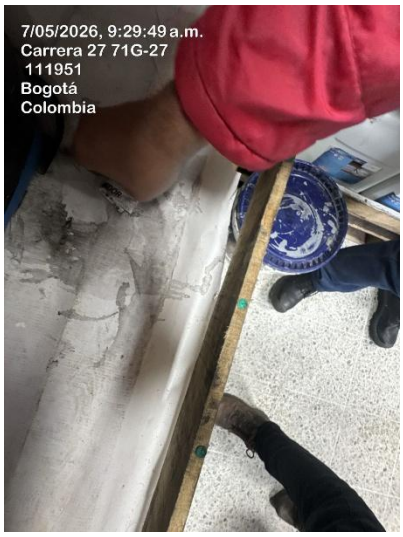
Descripción: Químico: En inspección realizada el 07/05/2026 en la estación Paraíso, se evidenció en la bodega de sustancias químicas del contratista Asear daño en los sistemas de contención, generando riesgo de derrame y afectación de las condiciones de almacenamiento seguro. Posteriormente, el operador remite evidencias fotográficas donde se verifica la corrección de la novedad identificada. Ajustándose de acuerdo a la Resolución 2400 de 1979 Título VI-Capítulo I, Decreto 1072 de 2015 art. 2.2.4.6.24, ley 9 de 1979 artículos del 101 al 104, Ley 55 de 1993 artículo 2,13 y Decreto 1496 de 2018.	**Cumple**

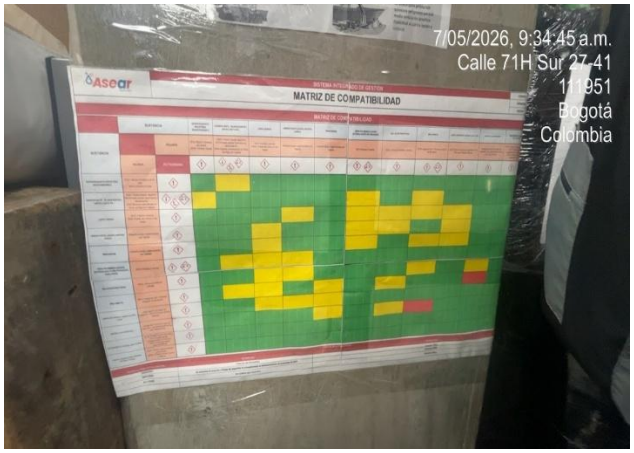
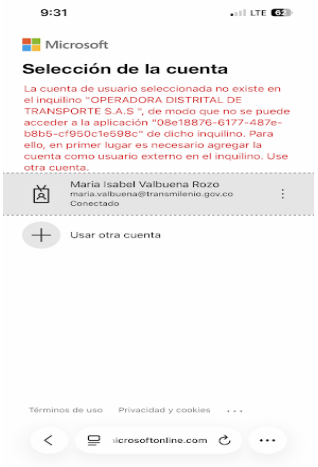
Descripción: Químico: En inspección realizada el 07/05/2026 en la estación Paraíso, se evidenció en la bodega de sustancias químicas del contratista ASEAR que la matriz de compatibilidad química presentaba ausencia de algunas de las sustancias almacenadas, específicamente “Nutriente Mineral Sólido Biodeyne (marrón)” y “Nutriente Mineral Sólido (verde)”. Adicionalmente, no fue posible realizar la verificación de las hojas de seguridad de los productos químicos almacenados, debido a que el código QR dispuesto para su consulta no se encontraba en funcionamiento. Se requiere ajustar de acuerdo con la Ley 9 de 1979 Artículos 101 a 104, ley 55 de 1993 artículos 2 y 13, Decreto 1496 de 2018, Resolución 773 de 2021 art 5, Resolución 773 de 2021 artículo 18 y art. 21 numeral 21.4, Decreto 1496 de 2018 art. 8 y 9 y Ley 55 de 1993 articulo 8.	**No Cumple**
