INFORME DE INSPECCIÓN DE SEGURIDAD Y SALUD EN EL TRABAJO (PROTOCOLO T-DS-010)

Descripción: Inspección de Seguridad y Salud en el Trabajo y seguimiento al trabajo seguro en alturas a la OPERADORA DISTRITAL DE TRANSPORTE S.A.S -TRANSMICABLE, ACORDE AL FORMATO R-DS-014

FECHA DE LA INSPECCIÓN: 17 DE JUNIO DEL 2026

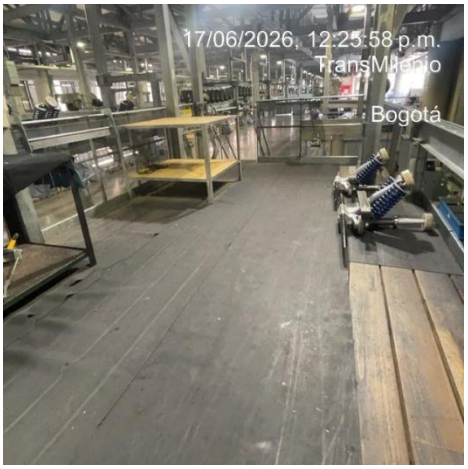
Descripción: Condiciones de seguridad - Locativo: En inspección realizada el 22/05/2026 se evidenció en estación Tunal en el área de mantenimiento de pinza, estado inadecuado del piso con presencia de un tapete levantado y deteriorado, condición que puede generar riesgo de incidentes y/o accidentes de trabajo. Se requiere ajustar conforme a lo establecido en el Decreto 1072 de 2015, artículo 2.2.4.6.24, y en la Resolución 2400 de 1979. En seguimiento realizado el 02/06/2026, no se procede con el cierre del hallazgo, toda vez que se continúa evidenciando tapete en el área de pinzas en las mismas condiciones. En seguimiento realizado el 17/06/2026, se genera cierre del hallazgo se evidencia tapete del área de pinzas se encuentra en mejores condiciones.	**Cumple**

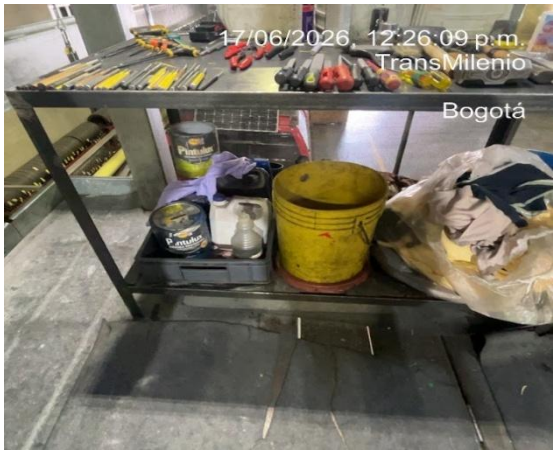
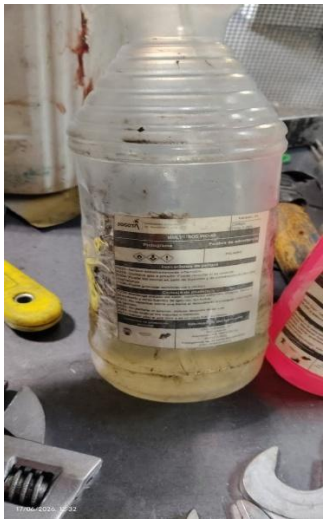
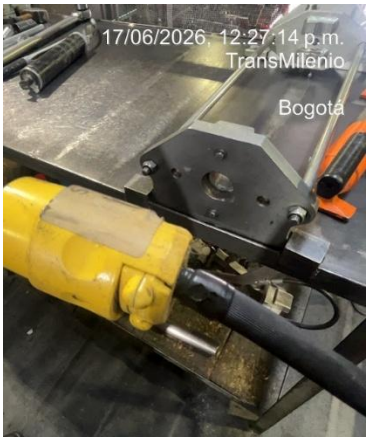
Descripción: Químico: Durante la inspección realizada el 02/06/2026 en la estación Tunal, se evidenciaron deficiencias en el almacenamiento de sustancias químicas, incluyendo recipientes sin rotulación, ausencia de sistemas de contención para el control de derrames y presencia de material (cemento) disperso en el área. Se requiere ajustar de acuerdo con lo establecido en la Resolución 2400 de 1979 Título VI-Capítulo I, el Decreto 1072 de 2015 art. 2.2.4.6.24, la ley 9 de 1979 artículos del 101 al 104, la Resolución 773 del 2021, la Ley 55 de 1993 artículo 2,13 y el Decreto 1496 de 2018. En seguimiento realizado el 17/06/2026, se genera cierre del hallazgo. Durante la inspección se evidenciaron algunas sustancias químicas sin rotular y fuera del sistema de contención; sin embargo, la novedad fue corregida en el momento.	**Cumple**

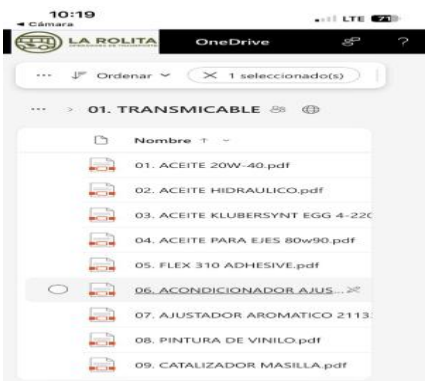
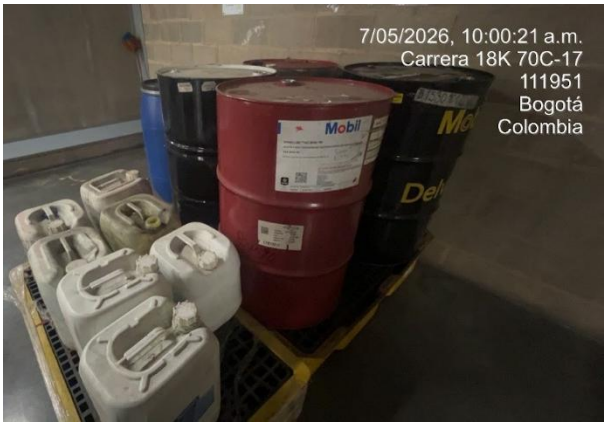
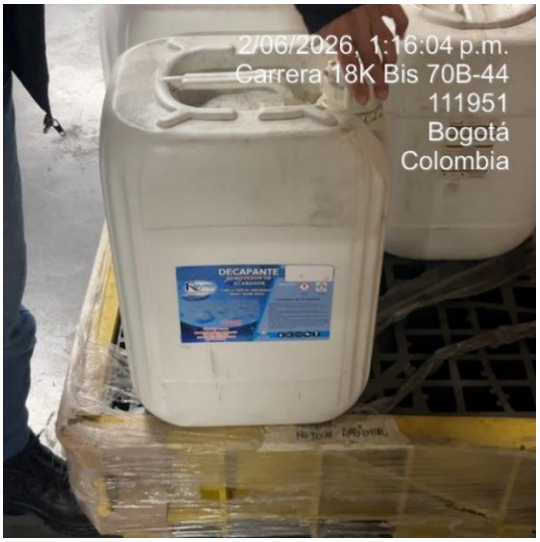
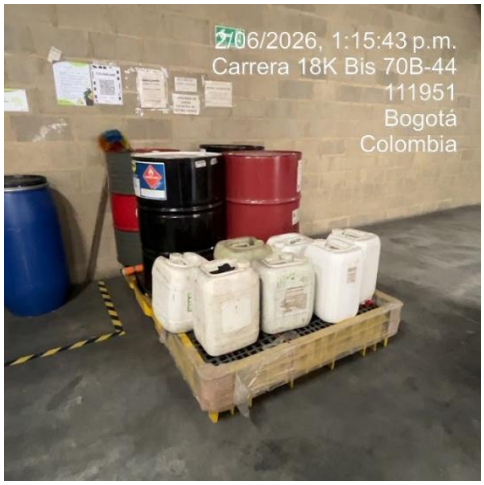
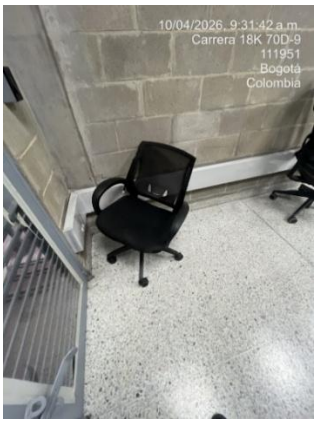
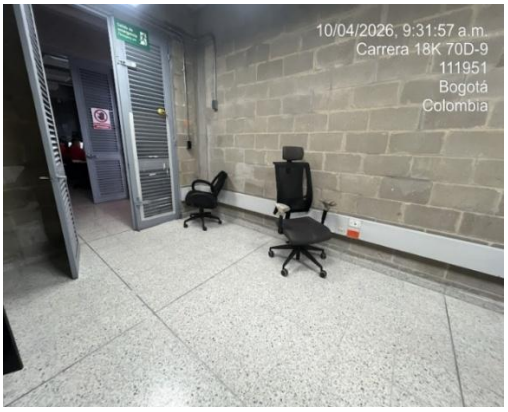
Descripción: Químico: Durante la inspección realizada el 09/02/2026, se evidenció en la estación Manitas en el cuarto de motores, almacenamiento de gasolina en bidones plásticos no compatibles con la sustancia; asimismo, algunos recipientes no contaban con etiqueta de identificación y no se observó la hoja de seguridad del producto, se requiere ajustar de acuerdo con lo establecido en la ley 9 de 1979 artículos del 101 al 104, el Decreto 1496 de 2018, el Decreto 1072 de 2015 art. 2.2.4.6.24, la Resolución 773 del 2021 art. 20, la Ley 55 de 1993 articulo 2 y NTC 2050 - Código Eléctrico Colombiano. En seguimiento realizado el 19/02/2026, no se procede al cierre del hallazgo. Si bien durante el recorrido no se evidenció almacenamiento de gasolina, se identificó la presencia de ACPM en los cuartos de motores, destinado a la operación de las plantas eléctricas. No obstante, se requiere verificar técnicamente que las condiciones de almacenamiento de esta sustancia y de otros químicos cumplan con los lineamientos aplicables en materia de manejo de sustancias inflamables y prevención de incendios, teniendo en cuenta que se trata de un área con equipos energizados. Por lo anterior, el hallazgo permanece abierto hasta contar con los soportes que validen que la ubicación, cantidad almacenada y medidas de control implementadas no representan un riesgo. En seguimiento realizado el 26/02/2026, no se procede al cierre del hallazgo. Durante la visita no fue posible ingresar al área para realizar la verificación correspondiente, debido a que se encontraba instalado un andamio por actividades en ejecución. La ODT informó que gestionará la emisión de un concepto técnico con Bomberos, con el fin de validar las condiciones de almacenamiento de ACPM y demás sustancias presentes en el área. En seguimiento realizado el 19/03/2026, no se genera cierre del hallazgo. De acuerdo con el comunicado de respuesta No. 2026-ER-13437 del 06/03/2026, el operador informa medidas generales para el manejo de combustibles. No obstante, en verificación en campo se evidenció almacenamiento de ACPM y otros recipientes en el cuarto de motores, sin que sea posible determinar técnicamente si las condiciones de ubicación, ventilación, cantidad almacenada y cercanía a equipos energizados cumplen con los lineamientos aplicables en materia de sustancias inflamables y prevención de incendios. En este sentido, y considerando la naturaleza del área (presencia de equipos energizados), se requiere contar con un concepto técnico emitido por la autoridad competente o profesional idóneo, que valide que las condiciones de almacenamiento no representan riesgo. En seguimiento realizado el 01/04/2026, no se genera cierre del hallazgo, toda vez que, como se ha indicado en inspecciones anteriores, se requiere la evaluación por parte de un ente competente y avalado para este tipo de condiciones, en concordancia con lo establecido en la norma NFPA 30. En seguimiento realizado el 10/04/2026, no se genera cierre del hallazgo, toda vez que no se evidenciaron soportes que den cumplimiento a los requerimientos previamente realizados en inspecciones anteriores. De acuerdo con el comunicado No. 2026-ER-23013 del 20/04/2026, no se procede al cierre del hallazgo. Si bien en el comunicado citado se indica que: *el almacenamiento de los 45 galones de diésel (Clase II), conforme a la NFPA 30, cumple con condiciones como: uso de recipiente certificado y hermético, ausencia de fugas, rotulación adecuada, ubicación en área ventilada, alejamiento de fuentes de ignición, señalización, control de derrames y disponibilidad de extintor, durante la inspección realizada el 20/04/2026 se continúan*	**Cumple Parcialmente**

evidenciando las mismas condiciones inicialmente observadas. En este sentido, aunque se describen medidas de control, se requiere contar con una evaluación técnica por parte de un ente competente y debidamente evaluado, que certifique el cumplimiento de las condiciones de almacenamiento de líquidos combustibles conforme a lo establecido en la norma NFPA 30.

En seguimiento realizado el 07/05/2026, no se procede con el cierre del hallazgo, toda vez que se continúa evidenciando la misma novedad identificada en la inspección anterior, se requiere contar con una evaluación técnica por parte de un ente competente y debidamente evaluado, que certifique el cumplimiento de las condiciones de almacenamiento de líquidos combustibles conforme a lo establecido en la norma NFPA 30.

En seguimiento realizado el 22/05/2026, no se procede con el cierre del hallazgo, toda vez que se continúa evidenciando la misma novedad identificada en la inspección anterior.

En seguimiento realizado el 02/06/2026, no se procede con el cierre del hallazgo, debido a que se continúa evidenciando la novedad de inspecciones anteriores. Asimismo, se observó el almacenamiento de un removedor de acabados dentro del dique de contención, incumpliendo las condiciones establecidas para el área, la cual se encuentra destinada únicamente al almacenamiento de combustible.

En seguimiento realizado el 17/06/2026, no se procede con el cierre del hallazgo, toda vez que se continúa evidenciando la misma novedad identificada en la inspección anterior.

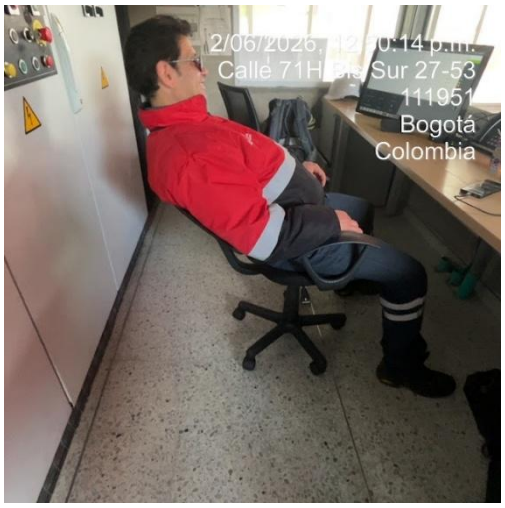
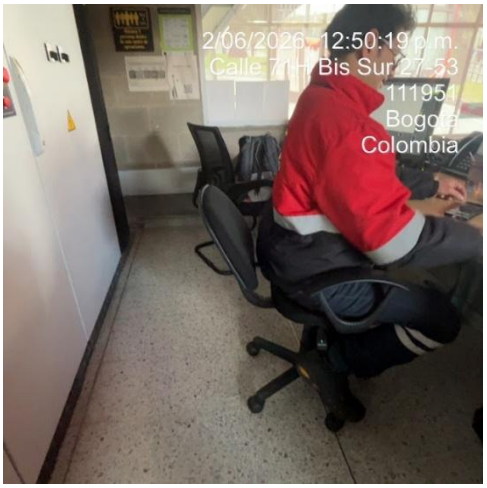
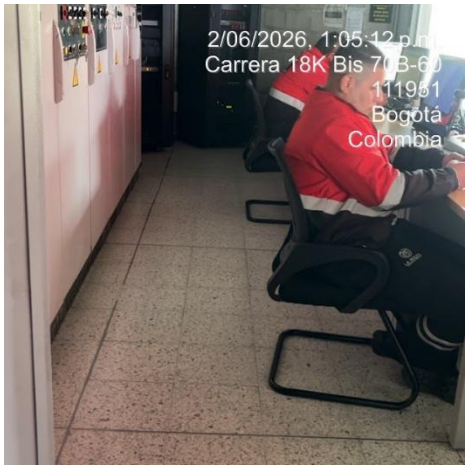
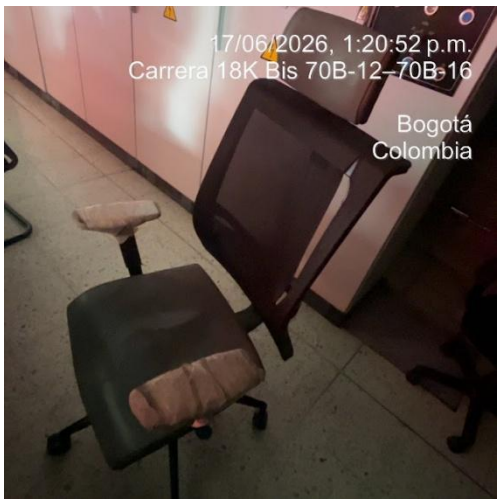
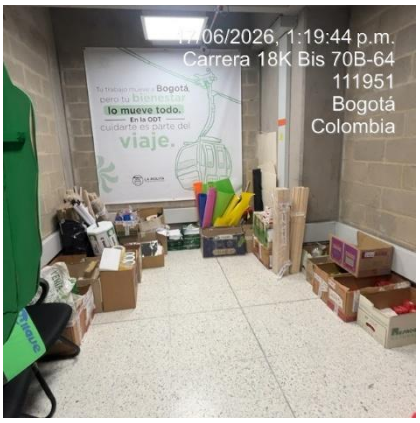
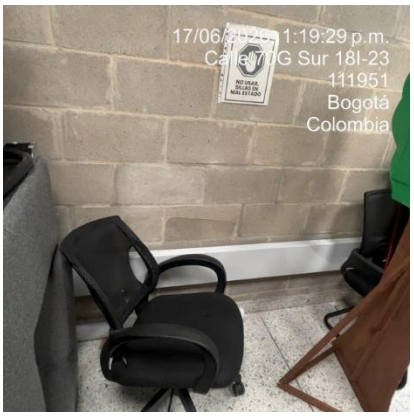
Descripción: Biomecánico: En inspección realizada el 10/04/2026, se evidenció en la estación Manitas, en el área de descanso, sillas en malas condiciones y sin la estabilidad adecuada. Se requiere ajustar de acuerdo con lo establecido en el Decreto 1072 de 2015, artículo 2.2.4.6.8, y la Resolución 2400 de 1979, artículo 2. En seguimiento realizado el 20/04/2026, no se procede al cierre del hallazgo. Si bien se evidencia la instalación de señalización de “no usar – sillas en mal estado”, esta medida no garantiza que no sean utilizadas por el personal. Por lo anterior, se requiere su retiro del área y almacenamiento en un lugar destinado para tal fin, impidiendo su uso. En seguimiento realizado el 07/05/2026, no se procede con el cierre del hallazgo, dado que el área de descanso se encontraba bajo llave, por lo cual no fue posible ingresar para verificar las condiciones de las sillas. En seguimiento realizado el 22/05/2026, no se procede con el cierre del hallazgo, dado que el área de descanso se encontraba bajo llave, por lo cual no fue posible ingresar para verificar las condiciones de las sillas. Adicionalmente, en el cuarto de operaciones se evidenciaron otras dos sillas en mal estado y sin la estabilidad adecuada. En seguimiento realizado el 02/06/2026, no se procede con el cierre del hallazgo. Si bien se evidenció el reemplazo de las sillas que presentaban condiciones inadecuadas en el Centro de Operaciones de Manitas, durante la inspección se identificó la misma condición en el Centro de Operaciones de la estación Paraíso. Adicionalmente, no fue posible verificar las condiciones del área de descanso de la estación Manitas, toda vez que esta se encontraba cerrada con llave al momento de la visita. En seguimiento realizado el 17/06/2026, no se genera cierre del hallazgo. Si bien se permitió el ingreso al área de descanso de la estación Manitas y se verificó que una de las sillas cuenta con señalización de "No usar", adicionalmente se informó que dicha área está siendo utilizada por el área Social; sin embargo, en el Centro de Operaciones se continúa evidenciando la presencia de sillas en mal estado.	**Cumple Parcialmente**

7.	**Biomecánico**	10/04/2026	En seguimiento realizado el 17/06/2026, no se genera cierre del hallazgo. Si bien se permitió el ingreso al área de descanso de la estación Manitas y se verificó que una de las sillas cuenta con señalización de "No usar", adicionalmente se informó que dicha área está siendo utilizada por el área Social; sin embargo, en el Centro de Operaciones se continúa evidenciando la presencia de sillas en mal estado.	**Abierto**

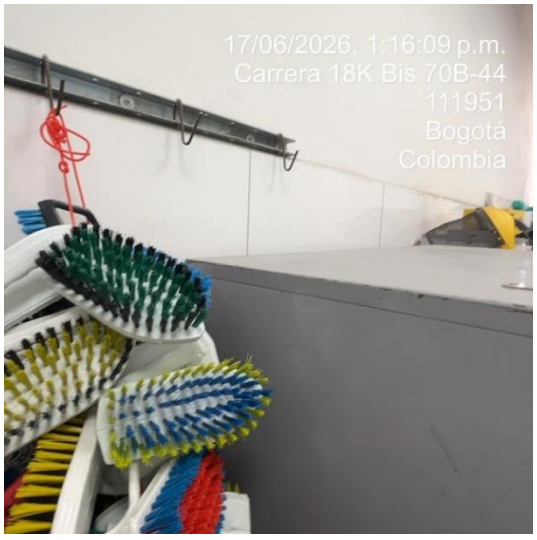
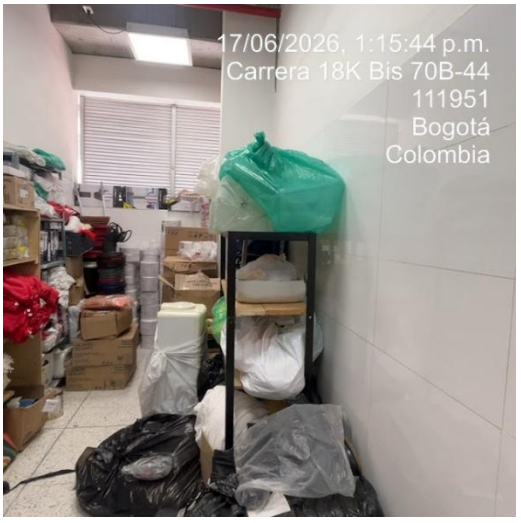
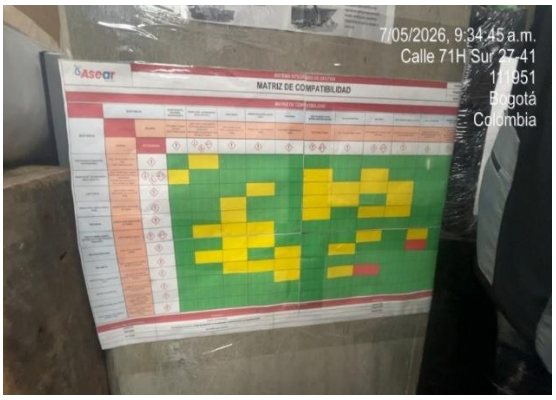
Descripción: Condiciones de seguridad - Locativo: En inspección realizada el 22/05/2026 se evidenció en la estación Manitas, en la zona de almacenamiento de insumos del contratista ASEAR, la presencia de estantes sin anclar, condición que puede generar riesgo de incidentes y/o accidentes de trabajo por posible inestabilidad y caída de elementos. Se requiere ajustar de acuerdo con lo establecido en el Decreto 1072 de 2015 art. 2.2.4.6.24 y Resolución 2400 de 1979 Capítulo IV

En seguimiento realizado el 02/06/2026, no se procede con el cierre del hallazgo, debido a que persisten las condiciones evidenciadas en la inspección anterior.

En seguimiento realizado el 17/06/2026, no se procede con el cierre del hallazgo. De acuerdo con el comunicado de respuesta No. 2026-ER-35321, se informó que se realizaría el anclaje de los estantes a la pared y que su implementación podría verificarse en el próximo recorrido. No obstante, durante la inspección se continúan evidenciando las mismas condiciones. El operador manifestó que, debido al proceso de entrega de la infraestructura en el marco del empalme, no es posible realizar perforaciones en las paredes; sin embargo, se deben implementar medidas que garanticen la seguridad de las áreas, considerando que los elementos almacenados en los estantes son de peso considerable y podrían generar un riesgo.

No Cumple

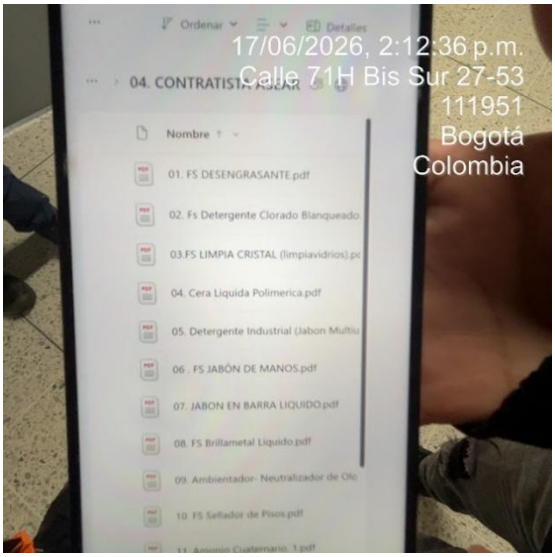
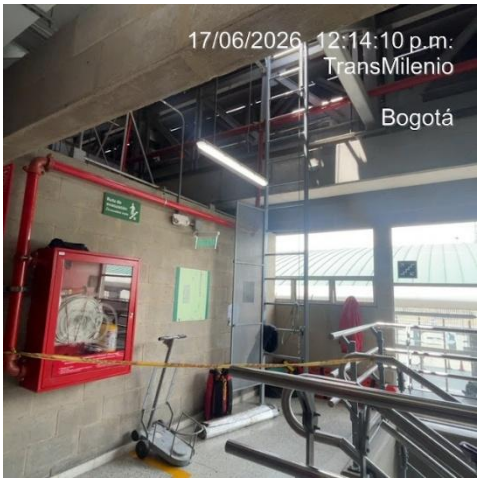
Descripción: Químico: En inspección realizada el 07/05/2026 en la estación Paraíso, se evidenció en la bodega de sustancias químicas del contratista ASEAR que la matriz de compatibilidad química presentaba ausencia de algunas de las sustancias almacenadas, específicamente “Nutriente Mineral Sólido Biodeyne (marrón)” y “Nutriente Mineral Sólido (verde)”. Adicionalmente, no fue posible realizar la verificación de las hojas de seguridad de los productos químicos almacenados, debido a que el código QR dispuesto para su consulta no se encontraba en funcionamiento. Se requiere ajustar de acuerdo con la Ley 9 de 1979 Artículos 101 a 104, ley 55 de 1993 artículos 2 y 13, Decreto 1496 de 2018, Resolución 773 de 2021 art 5, Resolución 773 de 2021 artículo 18 y art. 21 numeral 21.4, Decreto 1496 de 2018 art. 8 y 9 y Ley 55 de 1993 articulo 8.	**Cumple Parcialmente**

En seguimiento realizado el 22/05/2026, no se procede con el cierre del hallazgo, toda vez que no fue posible ingresar al área para corroborar la información, debido a que esta se encontraba bajo llave. En seguimiento realizado el 02/06/2026, no se procede con el cierre del hallazgo, toda vez que no fue posible acceder al área para verificar la implementación de las acciones correctivas, debido a que esta se encontraba cerrada con llave al momento de la inspección. En seguimiento realizado el 17/06/2026, no se genera cierre del hallazgo. Si bien se evidenció que las hojas de seguridad ya pueden ser consultadas mediante el código QR instalado, la matriz de compatibilidad aún no se encuentra actualizada, toda vez que no incluye los productos "Nutriente Mineral Sólido Biodeyne (marrón)" y "Nutriente Mineral Sólido (verde)".

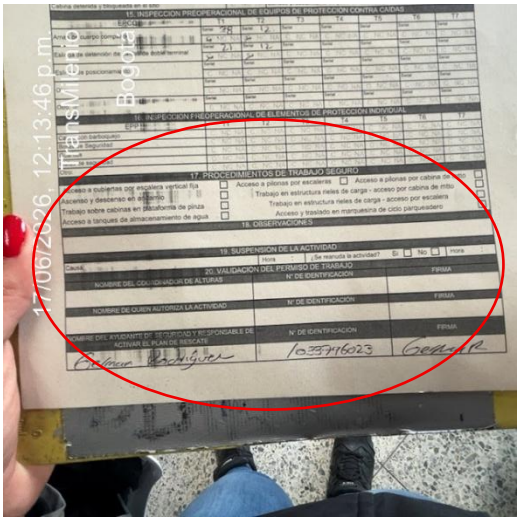
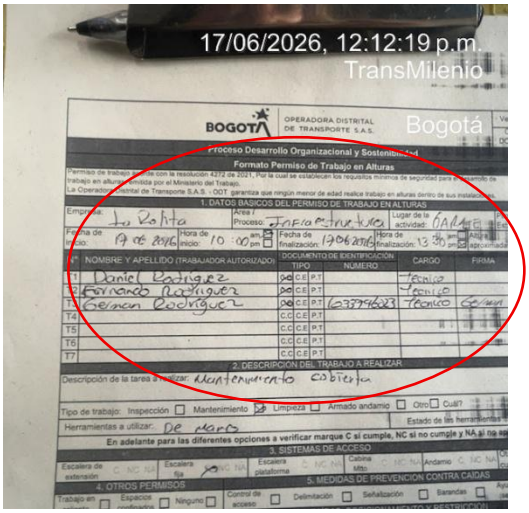
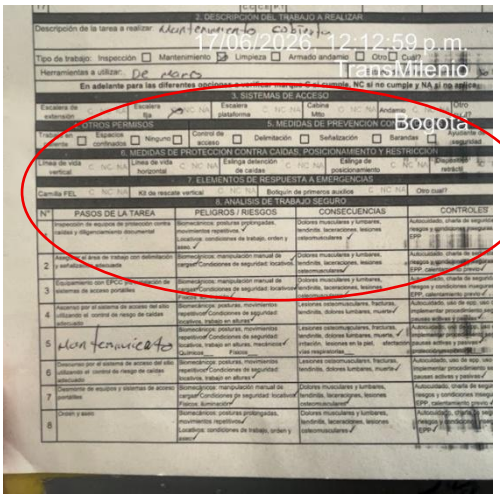
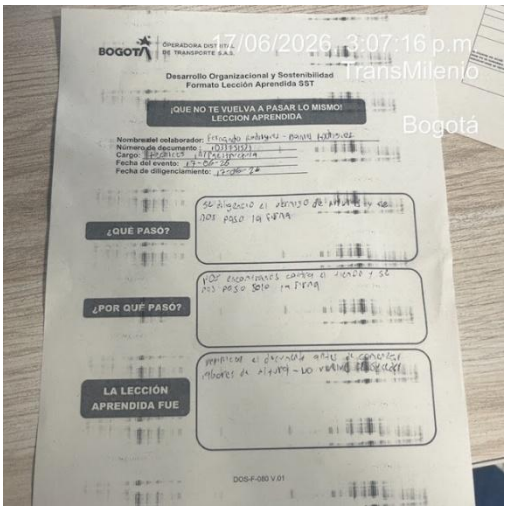
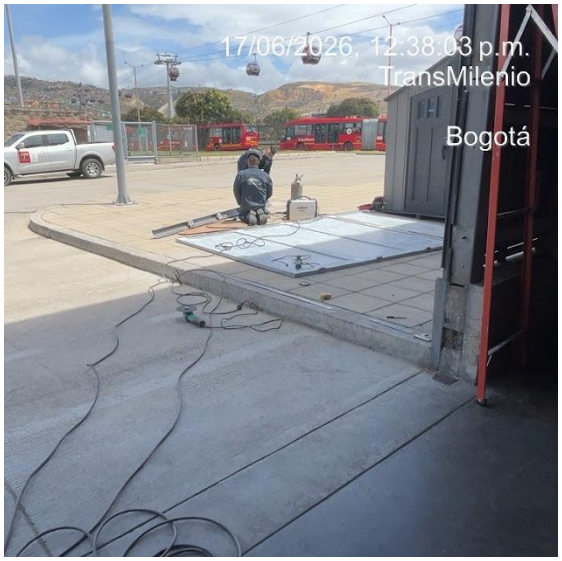
Descripción: Condiciones de seguridad – Trabajo en alturas: Durante la inspección realizada el 17/06/2026 en la estación Tunal, específicamente en el área de parking, se evidenció la ejecución de actividades de trabajo en alturas asociadas al mantenimiento de la cubierta. No obstante, de acuerdo con lo observado durante el recorrido, los trabajadores aparentemente no se encontraban conectados a un sistema de protección contra caídas. Adicionalmente, al verificar el permiso de trabajo en alturas, se evidenció que este se encontraba incompleto, toda vez que no contaba con las firmas de los trabajadores que ejecutaban la actividad, del coordinador de trabajo en alturas y de la persona responsable de autorizar el trabajo. Asimismo, se identificó que varios campos relacionados con las medidas de prevención y protección contra caídas y otros requisitos del permiso no habían sido diligenciados. Si bien la ODT realizó una retroalimentación y lección aprendida en el momento de la inspección, se requiere la formulación e implementación de un plan de acción que garantice la adopción de medidas correctivas y preventivas, evitando la recurrencia de esta situación y asegurando el cumplimiento de lo establecido en los artículos 15, 22 y 24 de la Resolución 4272 de 2021, así como en los artículos 2.2.4.6.10 y 2.2.4.6.24 del Decreto 1072 de 2015.	**No Cumple** ⊗
