Informe No.:	30	Fecha de elaboración:	14/10/2026
Período a que corresponde el informe		01 de octubre al 31 de octubre de 2026

1. INFORMACIÓN GENERAL DEL CONTRATO

Arrendamiento del bien inmueble ubicado en la Avenida Las Américas No. 43-82 Puente Aranda en la ciudad de Bogotá para el funcionamiento de las oficinas del nivel central de la Unidad Nacional de Protección.

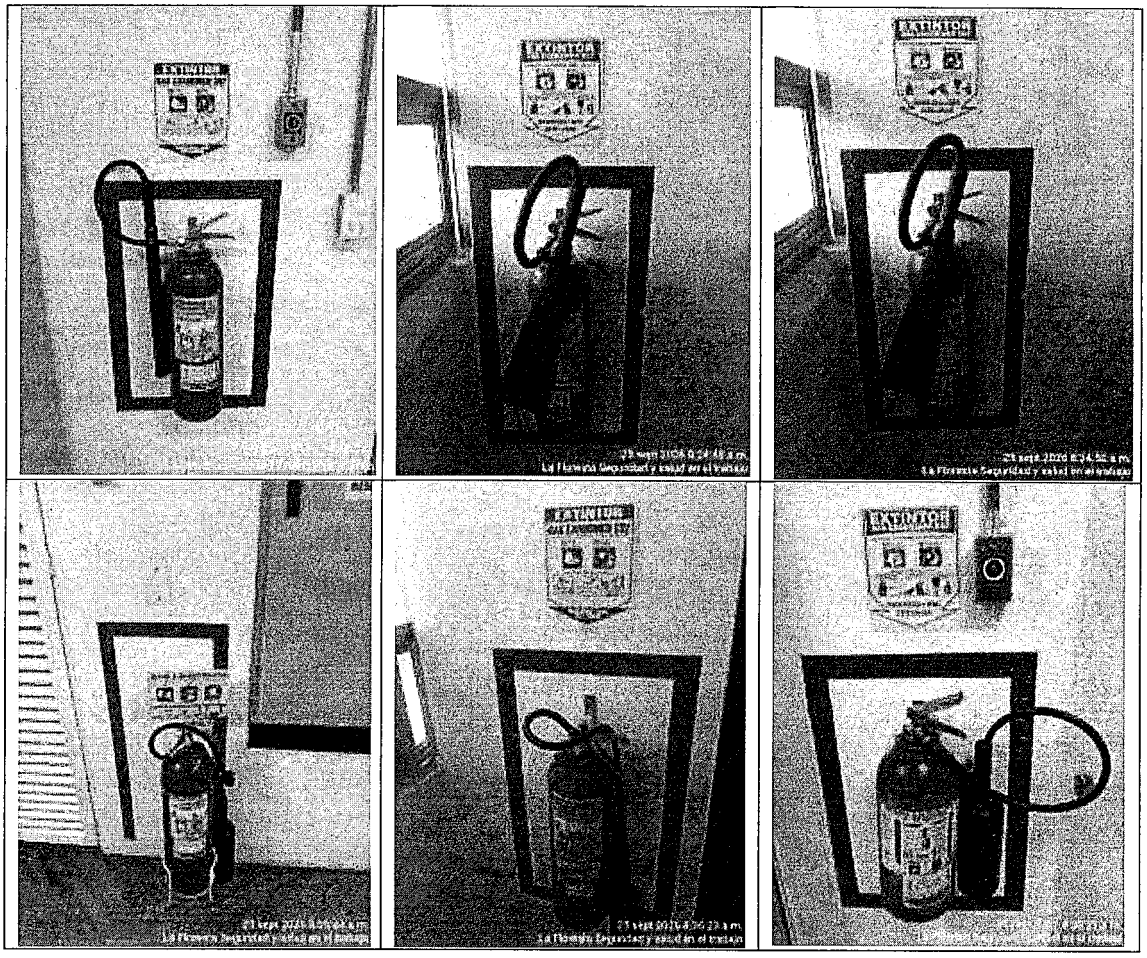
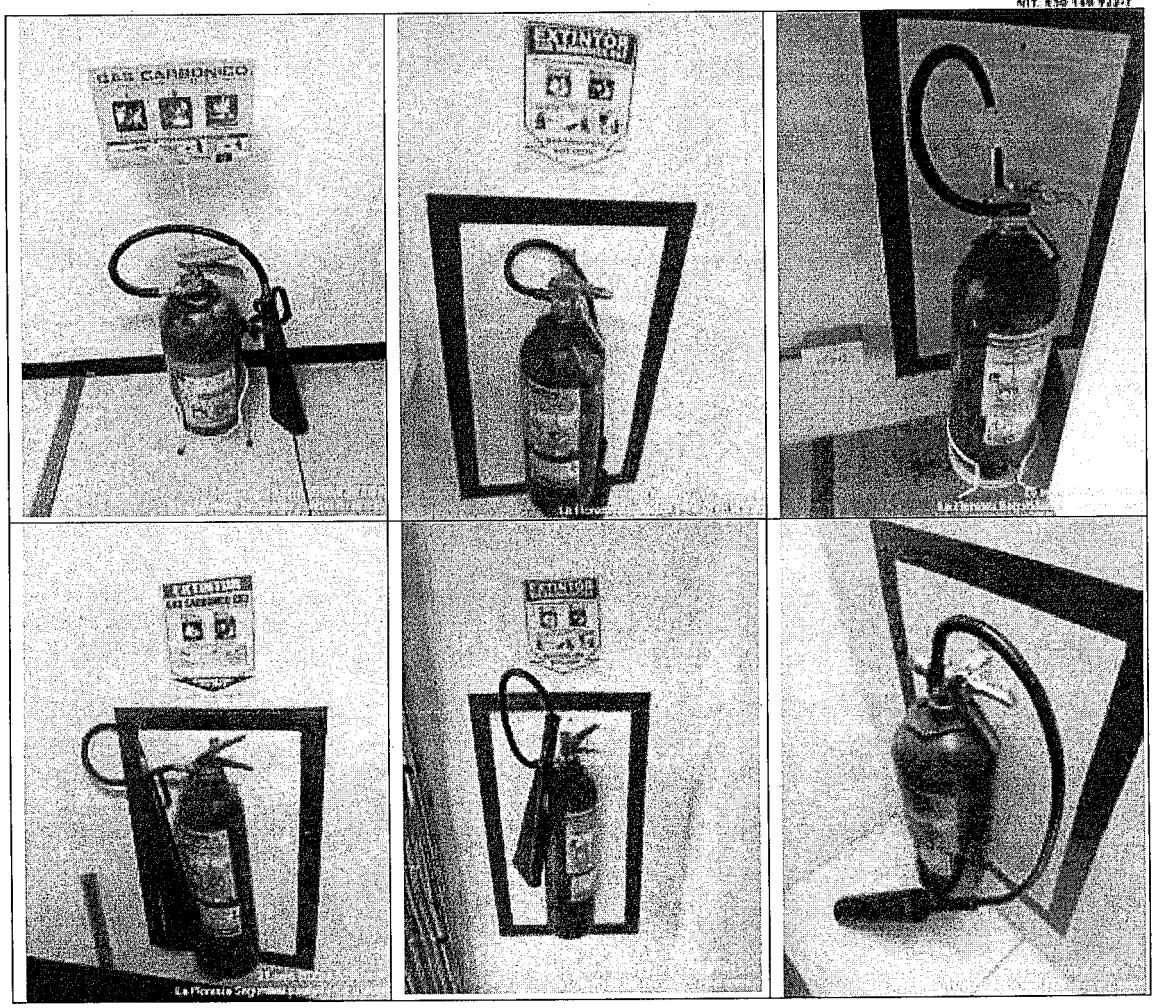
9	Cuarto técnico Rack 12 data center, bloque A piso 2.	CO2 (Gas carbónico).	10 LBS	Buen estado. (Vigente).	Se recomienda sustituir señalización actual por fotoluminiscente.
10	Cuarto técnico Rack 5 secretaria general piso 3, bloque A.	CO2 (Gas carbónico).	10 LBS	Buen estado. (Vigente).	Se recomienda sustituir señalización actual por fotoluminiscente.
11	Cuarto técnico Rack 4 línea de vida piso 3, bloque A.	CO2 (Gas carbónico).	15 LBS	Buen estado. (Vigente).	Se recomienda sustituir señalización actual por fotoluminiscente.

1. Se evidencia la presencia de señalización asociada a los equipos de extinción de incendios; Sin embargo, esta no cuenta con características fotoluminiscentes que permitan su adecuada identificación en condiciones de baja iluminación o durante una emergencia que comprometa el suministro eléctrico.

Recomendación: Sustituir la señalización existente por señalización fotoluminiscente que cumpla con los requisitos técnicos aplicables, garantizando la visibilidad y rápida ubicación de los equipos de emergencia en cualquier condición de iluminación.

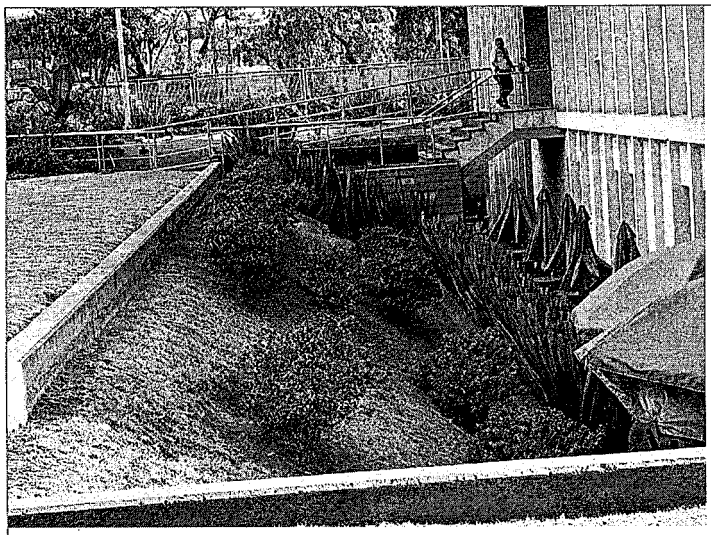
FOTO	DESCRIPCION
 	Se realiza poda de césped en todas las áreas del edificio y se realiza la recolección de todos los residuos

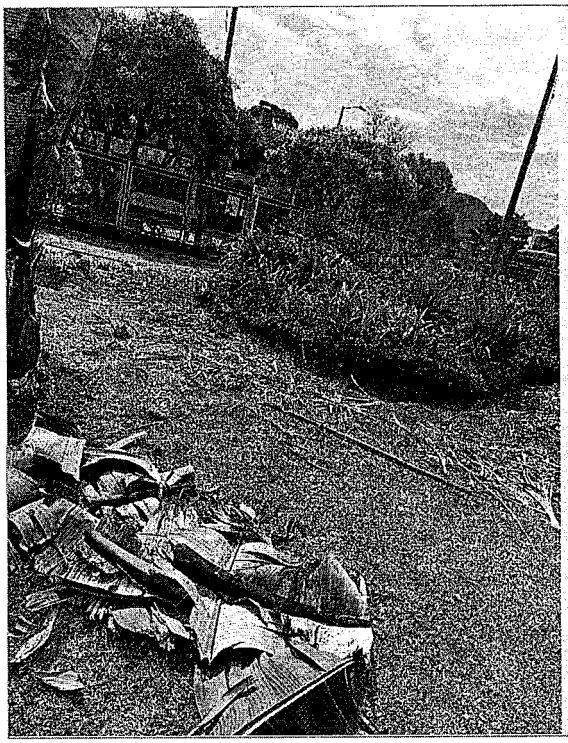
Se realiza fumigación, poda de cerca viva y poda de árboles que sean necesarios.

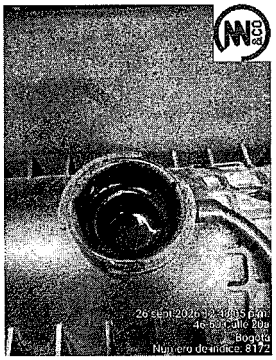
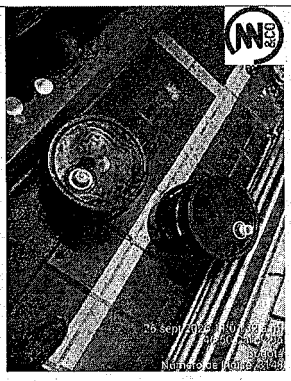
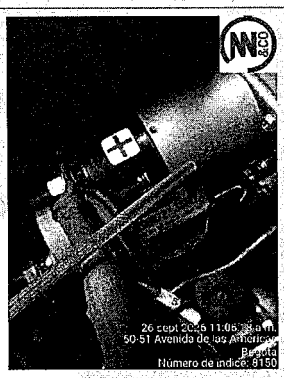
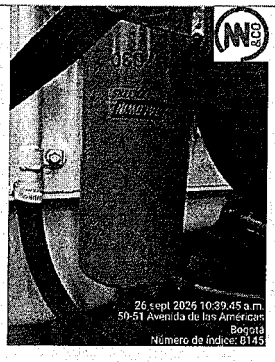
Hallazgos o novedades durante la intervención:
En la revisión del sistema de refrigeración se encuentra nivel de refrigerante bajo, no se evidencian fugas por empaques o mangueras se debe realizar seguimiento a tapa de radiador.

Se identifico nivel de aceite bajo antes de realizar el cambio, aceite con baja viscosidad con coloración oscura y con poco sedimento.

Realizar remplazo de tapa de tanque radiador y seguimiento del nivel de refrigerante.

Realizar revisión de sensores y verificación de señales del power wizard y revisión del arnés.

Realizar marcado de posición de tornillería para verificar vibración de la tornillería.

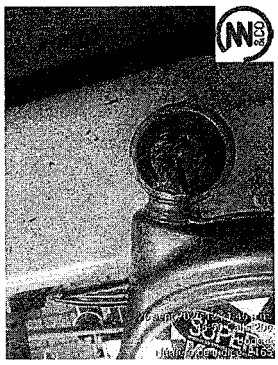
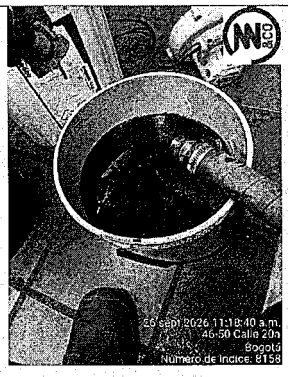
En la revisión del sistema de refrigeración se encuentra nivel de refrigerante bajo, no se evidencian fugas por mangueras se debe realizar seguimiento al empaque de la tapa de radiador ya que se encuentra desgastado y fracturado.

Se identifico nivel de aceite bajo antes de realizar el cambio, aceite con baja viscosidad con coloración oscura y con poco sedimento.

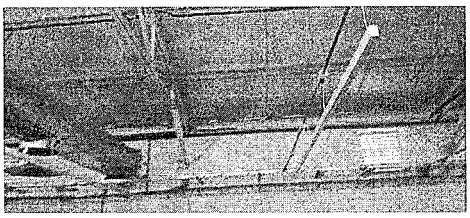
2. se realiza instalación de mecanismo , 24 mecanismo de captura que se dejan en comodato , 69 estaciones de cebado .

3. se recomienda instalación de neolite en puertas

4. no dejar materiales acumulados en partes externas para evitar focos de anidamiento

5. realizar sellamiento a de agujeros en partes altas

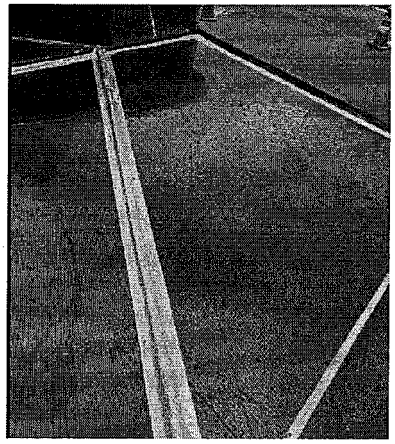
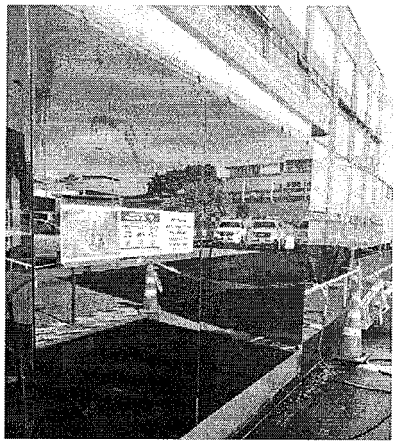
UBICACIÓN	NOVEDAD	TRABAJO REALIZADO	REGISTRO FOTOGRAFICO
Terraza bloque A piso 4	Macetas con pintura en mal estado	Se realiza aplicación de pintura nueva

Terraza bloque A piso 4	Guardaescoba en mal estado	Se aplica pintura para mejorar la estética del guardaescoba	
Zonas comunes	Jornada de aseo	Se señalizan áreas y se realiza orden y aseo	
Bloque C	Mal olor detectado	Se retira animal muerto y se sellan espacios de ingreso.

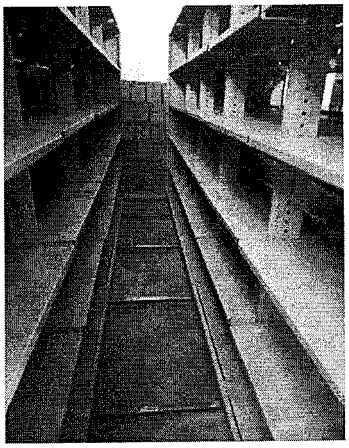
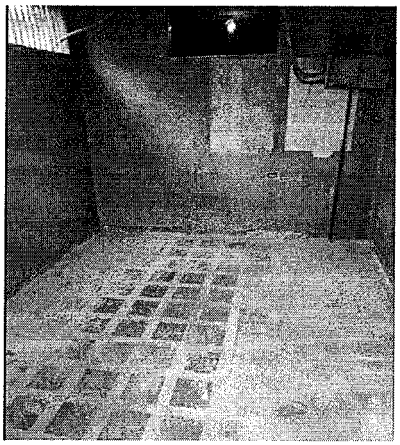
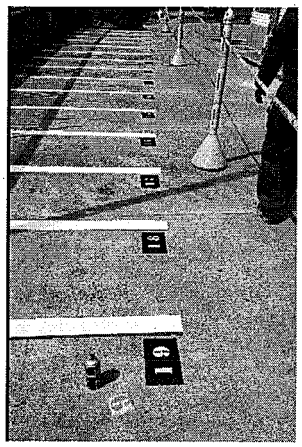
UBICACIÓN	NOVEDAD	TRABAJO REALIZADO	REGISTRO FOTOGRAFICO
Cuarto de maquinas	Verificación de funcionamiento	Se realiza validación de funcionamiento de plantas electricas	
Archivo Bloque B	Luminaria fundida 	Se reemplaza lumina	
Pasillo Bloque a al Bloque B	Sensor de movimiento dañado	Se instala un nuevo sensor

Archivo Bloque B	Solicitud más iluminación	Se instalan luminarias adicionales

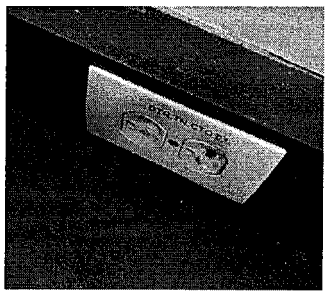
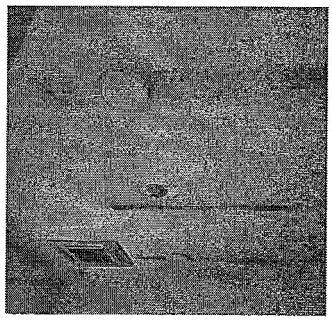
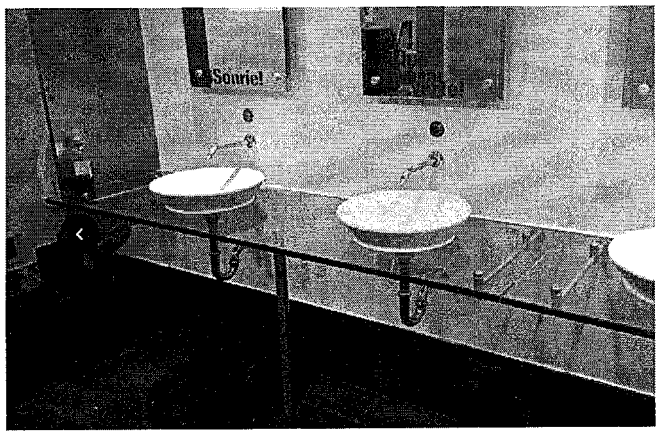
UBICACIÓN	NOVEDAD	TRABAJO REALIZADO	REGISTRO FOTOGRAFICO
Cuarto de bombas bloque F	Verificación de funcionamiento	Actividad periodica	
Baño de hombres bloque c	Llaves de lavamanos en mal estado	Se realizó el cambio de 3 llaves	
Baño mujeres bloque A piso 3, linea vida	Fluxometro dañado	Se realiza instalación de fluxómetro nuevo

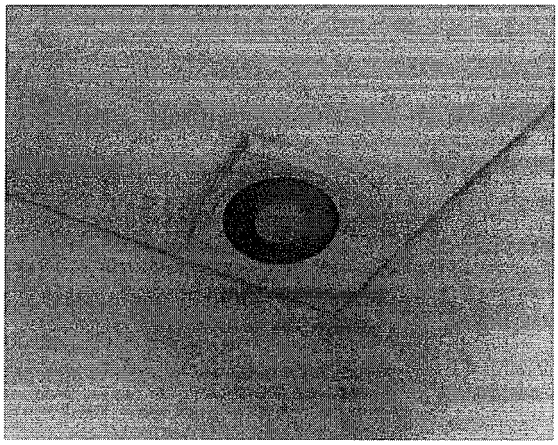
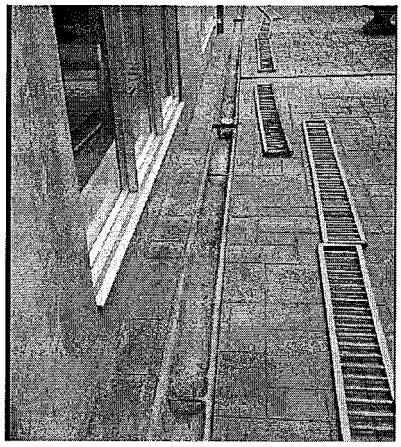
UBICACIÓN	NOVEDAD	TRABAJO REALIZADO	REGISTRO FOTOGRAFICO
Bloque A piso 2	Toma en corto 	Se reemplaza toma	
Oficinas bloque A piso 2	Iluminación obsoleta	Se modifica iluminación a led

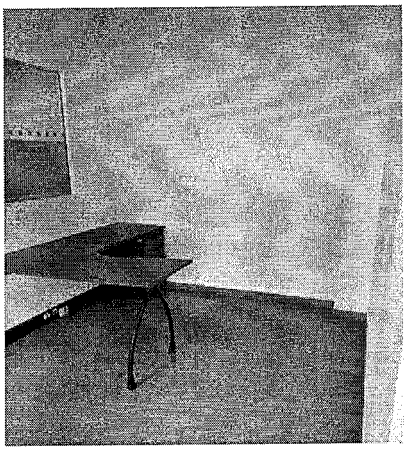
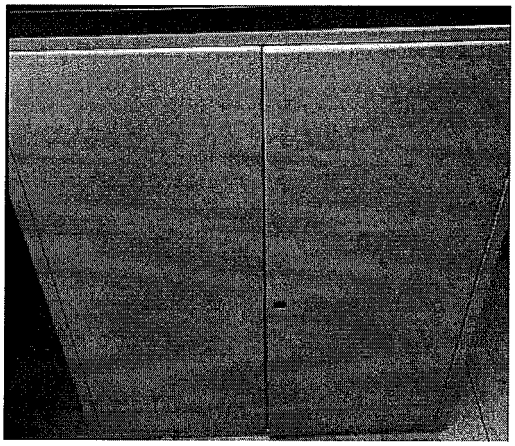
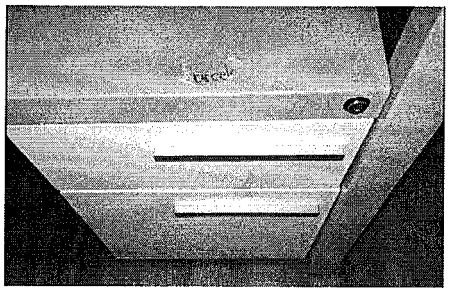
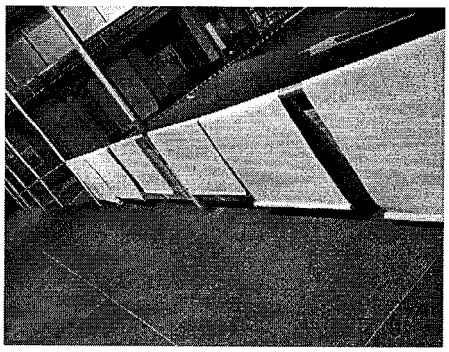
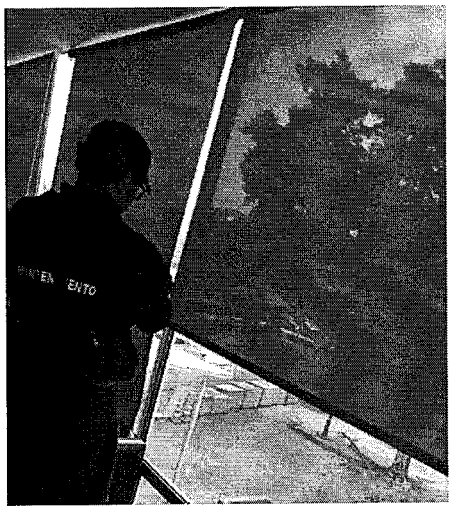
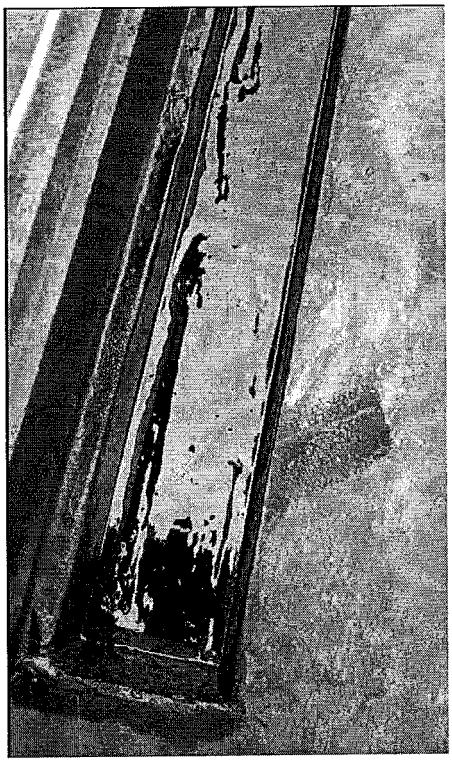
UBICACIÓN	NOVEDAD	TRABAJO REALIZADO	REGISTRO FOTOGRAFICO
Control interno	Se verifican fluctuación de energía	Se verifican y aprietan líneas	
Edificios en general	Validacion electrica	Actividad periodica	
Cafetería bloque A piso 1	Toma gfci en mal estado	Se reemplaza toma defectuosa

Cuarto de maquinas	Instalación de acometida	Se realiza acompañamiento para instalación de acometida	
Plantas electricas	Verificación de funcionamiento	Actividad semanal

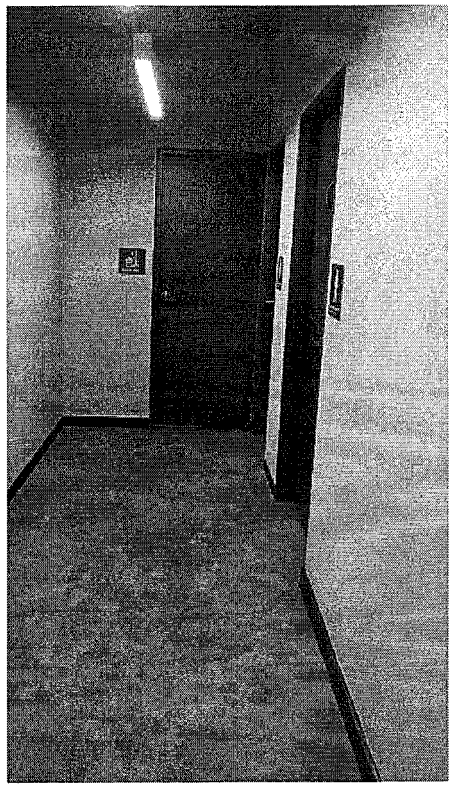
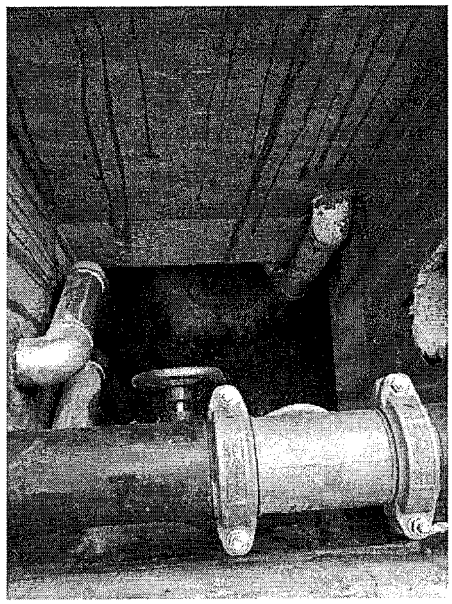
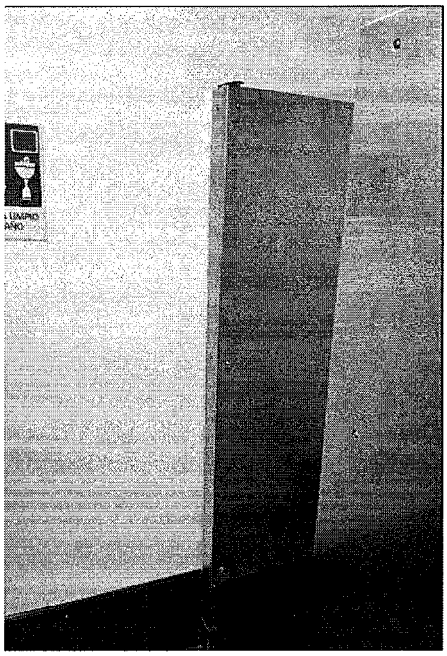
UBICACIÓN	NOVEDAD	TRABAJO REALIZADO	REGISTRO FOTOGRAFICO
Bloque A piso 2	Solicitud de pintura UNP	Se procede a aplicar pintura en las oficinas solicitadas por la UNP

Bloque A piso 2, talento humano	Cerradura dañada	Se reemplaza cerradura	
Bloque A piso 2, talento humano	Cerradura dañada de cajonera	Se reemplaza cerradura	
Correspondencia	Black out en mal estado	Se realiza lavado de todos los black out

Oficina principal bloque B piso 2	Sistema de cortinas dañados	Se realiza mantenimiento de mecanismos	
Cubierta bloque E	Canal de desague	Se realiza nivelacion e impermeabilizacio n de la canal

Cubierta bloque E	Gotera	Se retira y se instala manto asfaltico nuevo	
Cubiertas	Realizar aseo	Actividad semanal	
Oficina de coordinación bloque B piso 2	Cantonera fuera de servicio	Se repara la cantonera de la puerta
