ALCALDÍA MAYOR DE BOGOTÁ D.C. Secretaría Integración Social	**PROCESO: PRESTACIÓN DE SERVICIOS SOCIALES SERVICIO COMEDORES COMUNITARIOS FORMATO ACTA DE VISITA DE SEGUIMIENTO EN CAMPO COMPONENTE ALIMENTACIÓN, NUTRICIÓN Y SALUBRIDAD: INFRAESTRUCTURA CONVENIOS DE ASOCIACIÓN VIGENCIA 2025**	FORMATO NO CONTROLADO PAGINA 1 de 4

Nº Convenio/Vigencia: **7852/2025** Nombre Asociado: CORPPORACION RAZON DE SER

Nombre Comedor Comunitario : 113555-COMEDOR COMUNITARIO- POLICARPA

ALCALDÍA MAYOR DE BOGOTÁ D.C. Secretaría Integración Social	PRESTACIÓN DE SERVICIOS SOCIALES SERVICIO COMEDORES COMUNITARIOS	Formato No Controlado
	FORMATO REGISTRO FOTOGRAFICO COMPONENTE ALIMENTACIÓN, NUTRICIÓN Y SALUBRIDAD	
	CONVENIOS DE ASOCIACIÓN 2025

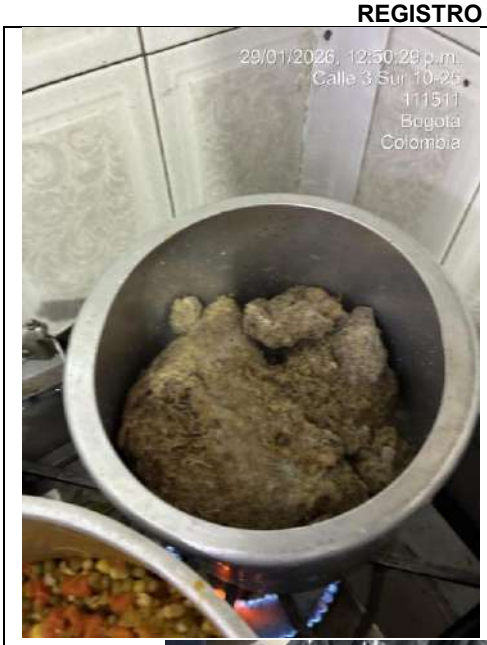
Variable 5 NC. Se evidencia que no se utilizan todos los ingredientes para la minuta del día de hoy, se observa mix de pechuga con vísceras preparado y congelado en olla a presión para entregar a los beneficiarios, esta preparación corresponde al 04/12/2025, último día en que fue entregada esta preparación. Se genera Requerimiento

Variable 20 NC. Se evidencia mix de pechuga con vísceras preparado y congelado, que correspondía al día 04/12/2025, en olla a presión con el fin de calentar y entregar a los beneficiarios, este se encontraba en condiciones no óptimas para el consumo humano, despedía olor a descomposición y su apariencia era completamente desagradable. Se genera Requerimiento

Variable 35 NC. No se garantiza la aplicación de las Buenas Prácticas de Manufactura - BPM, se evidencia mix de pechuga con vísceras preparado y congelado, que correspondía al día 04/12/2025 en olla a presión con el fin de calentar y entregar a los beneficiarios, ésta práctica constituye un riesgo para la salud de los beneficierios, pudiendo causar intoxicación masiva. Se genera Requerimiento

Variable 5
Descripción: Variable 5 NC. Se evidencia que no se utilizan todos los ingredientes para la minuta del día de hoy, se observa mix de pechuga con vísceras preparado y congelado en olla a presión para entregar a los beneficiarios, esta preparación corresponde al 04/12/2025, último día en que fue entregada esta preparación. Se genera Requerimiento

Variable 20
Descripción: Se evidencia mix de pechuga con vísceras preparado y congelado, que correspondía al día 04/12/2025, en olla a presión con el fin de calentar y entregar a los beneficiarios, este se encontraba en condiciones no óptimas para el consumo humano, despedía olor a descomposición y su apariencia era completamente desagradable. Se genera Requerimiento

Variable 35
Descripción: Se evidencia mix de pechuga con vísceras preparado y congelado, que correspondía al día 04/12/2025, en olla a presión con el fin de calentar y entregar a los beneficiarios, este se encontraba en condiciones no óptimas para el consumo humano, despedía olor a descomposición y su apariencia era completamente desagradable. Se genera Requerimiento.

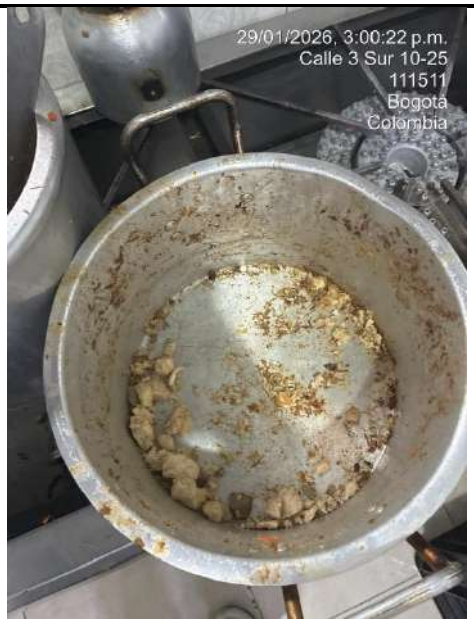
Variable 26: Se garantiza a las personas beneficiarias el total de los componentes del menú en el momento de la entrega del apoyo alimentario de acuerdo con el ciclo de menús establecido.	C [ ]	NC [X]	Se evidencia que a los últimos 11 participantes no se les entrega los componentes Hígado de pollo, molleja de pollo y corazón de pollo, se entrega pechuga de pollo asada. Se genera Requerimiento

Variable 26
Descripción: Se evidencia que a los últimos 11 participantes no se les entrega los componentes Hígado de pollo, molleja de pollo y corazón de pollo, se entrega pechuga de pollo asada. Se genera Requerimiento.
