CONCEPTO TÉCNICO VISITA DE INSPECCIÓN POR RIESGO

En atención al evento de emergencia número 1260267267, ocurrido el 5 de octubre de 2026, se efectuó la evaluación técnica de los inmuebles localizados en el entorno de la carrera 58 con la calle 50, barrio La Asunción, afectados por la caída de un árbol de gran porte durante un episodio de fuertes lluvias y vientos.

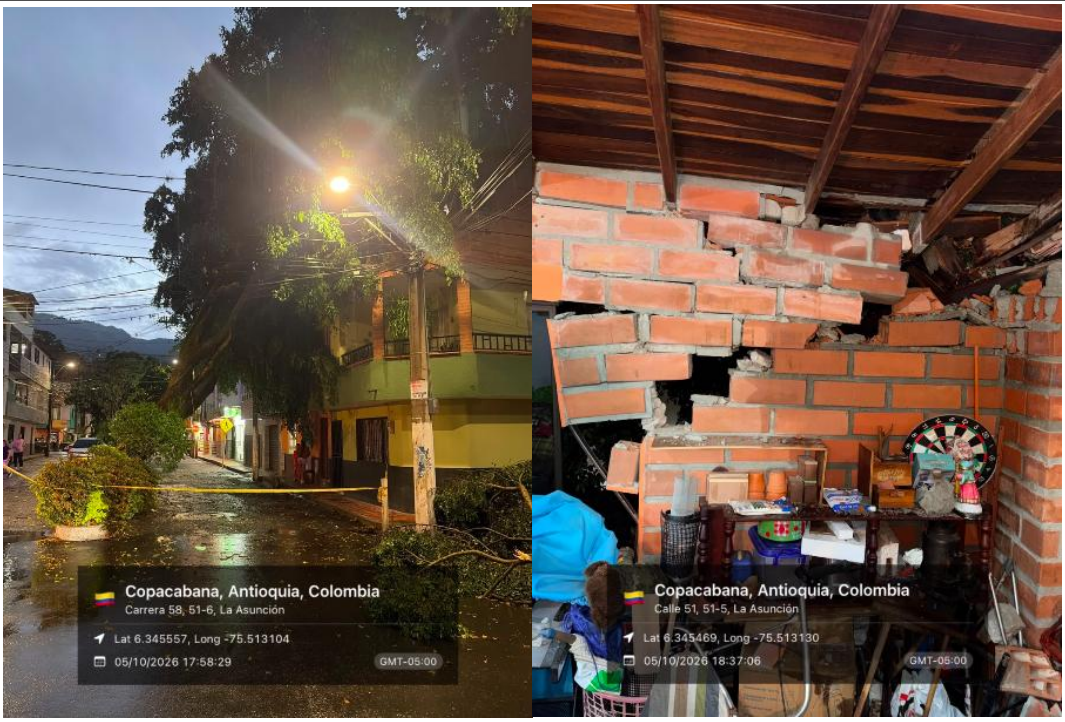
Hallazgo 2. Daños ocasionados por el impacto del árbol: El tronco y los ramales transmitieron cargas y movimientos sobre la cubierta, el piso y los muros del mezanine. Se produjeron desplazamientos, pérdida de apoyo, separación entre elementos, agrietamientos y pérdida de confinamiento.

Figura 2 Caída de árbol y daños estructurales en mezanine

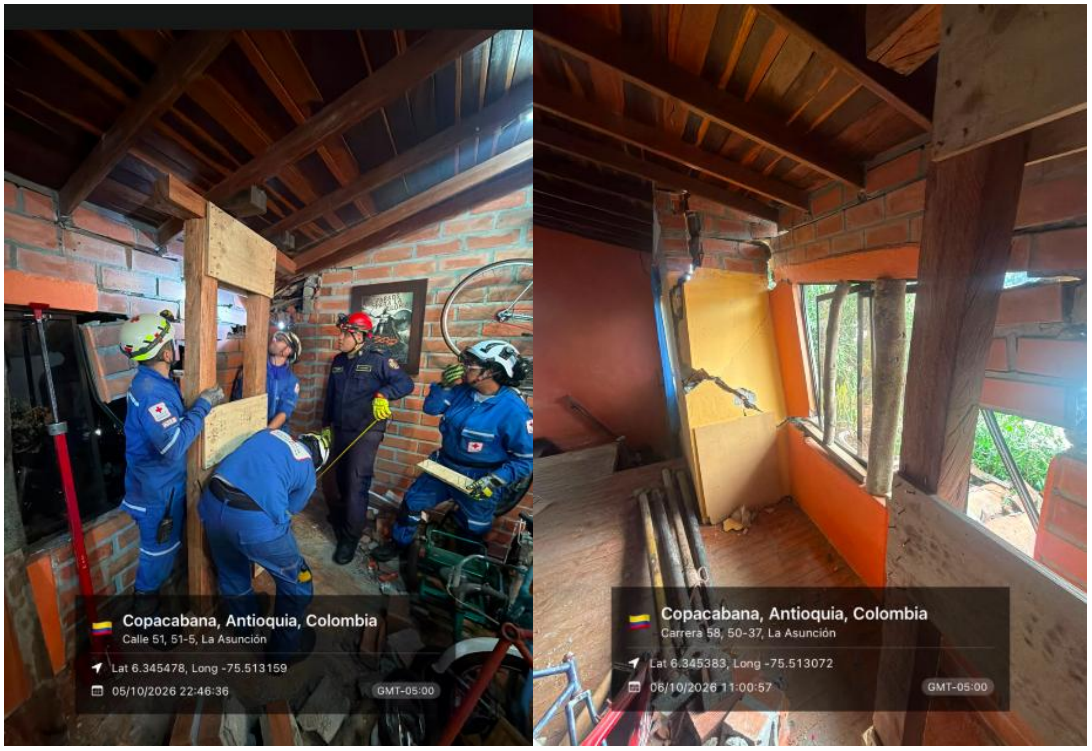
Hallazgo 5. Colapso del apuntalamiento provisional: Con apoyo del equipo USAR se instaló inicialmente un apuntalamiento provisional construido en madera para brindar soporte temporal al piso y a la cubierta del mezanine.

Durante el izaje de uno de los ramales, los movimientos transmitidos a la edificación ocasionaron pérdida adicional de confinamiento y el colapso del sistema de apuntalamiento.

La pérdida de este soporte eliminó la contención temporal y dejó el piso y la cubierta dependiendo de apoyos residuales. En consecuencia, actualmente no existe un sistema efectivo de estabilización provisional.

Figura 3 Apuntalamiento USAR, daños estructurales en mezanine

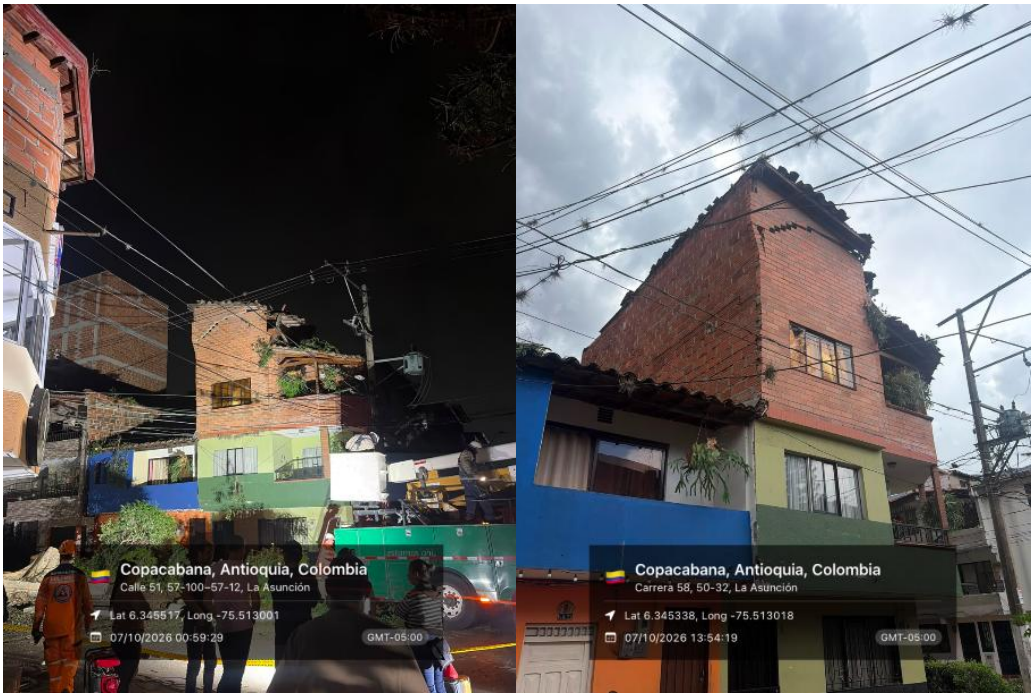
No se puede considerar recuperada su capacidad únicamente por haber retirado el árbol. Los elementos deberán ser evaluados, estabilizados y desmontados dentro de una secuencia previamente definida.

Figura 4 Desmonte final del árbol y mezanine con colapso inminente

La estabilización y el desmontaje deberán ser ejecutados por una empresa o equipo con experiencia demostrable en estructuras inestables, obras temporales, apuntalamiento, trabajo en alturas, izaje, rigging y demolición controlada, bajo la dirección de profesionales competentes y con un procedimiento específico para las condiciones existentes.
