L & M INGENIERIA	INFORME FINAL DE OBRAS DE REHABILITACIÓN DE MURO Y SISTEMA DE CERRAMIENTO.	Version:	1
		Contratista:	L & M INGENIERIA

Nombre del Sitio:	INSTITUTO TECNICO NACIONAL DE COMERCIO.	Código:	INSTENALCO-BARRANQUILLA.
Ciudad:	BARRANQUILLA.	Dirección del sitio:	CARRERA 62 # 52 - 85
Departamento:	ATLÁNTICO.

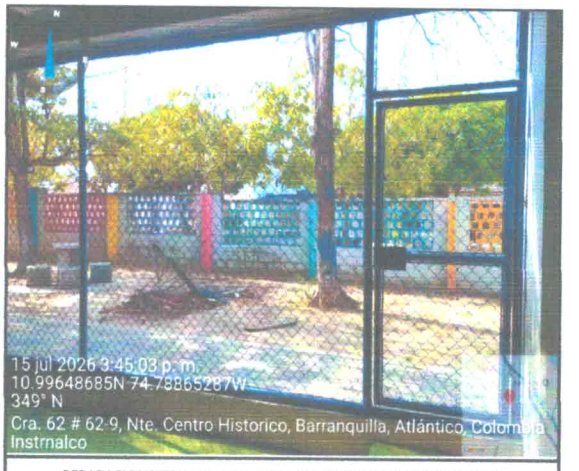
REPARACION Y TENSADO DE MALLA ESLABONADA MODULO SEDE 2

FINALMENTE, SE EJECUTÓ A CABALIDAD LA REPARACIÓN, AJUSTE Y TENSADO DE LA MALLA ESLABONADA COLOR AZUL EN LA SEDE 2, GARANTIZANDO SU CORRECTA INSTALACIÓN, ESTABILIDAD Y FUNCIONALIDAD.
