DIAGNOSTICO ACTUAL

DEPARTAMENTO DE ARAUCA MUNICIPIO DE FORTUL

ADECUACIÓN DE SALONES COMUNALES EN EL MUNICIPIO DE FORTUL, DEPARTAMENTO DE ARAUCA.

SEPTIEMBRE DE 2026

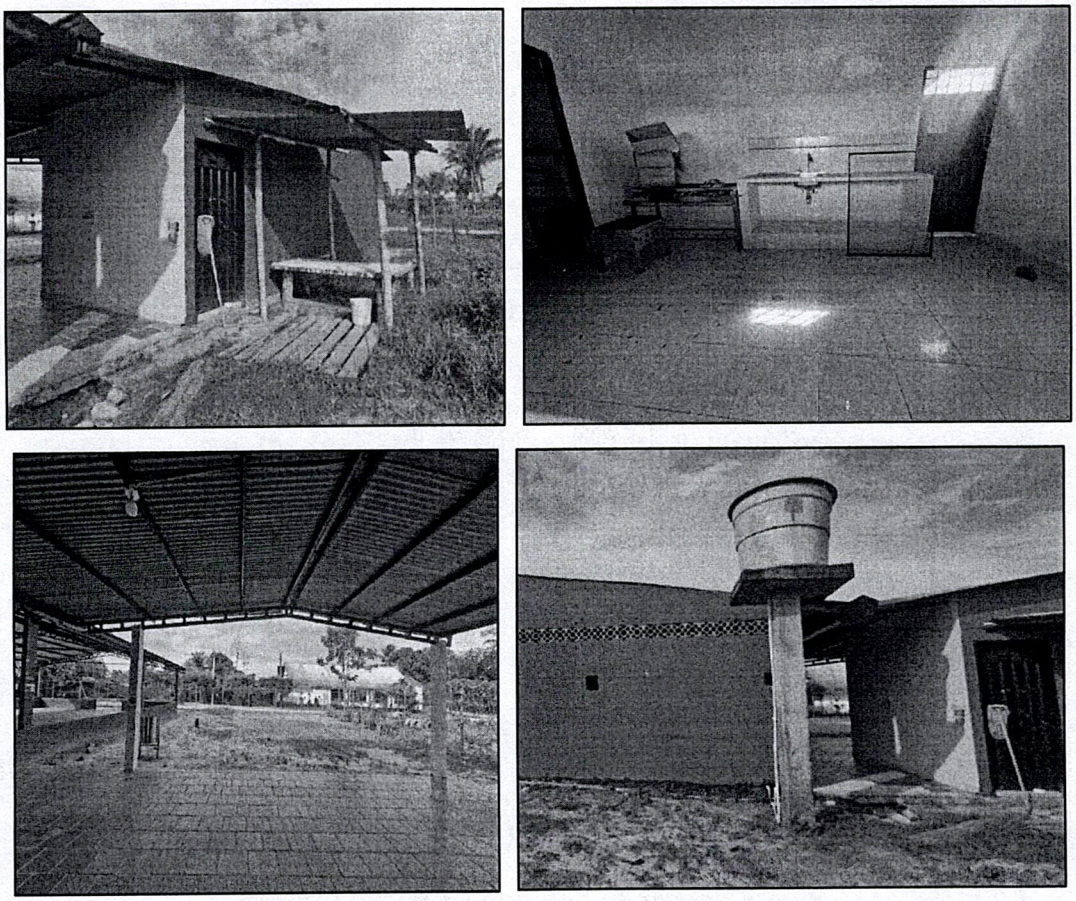
Imágenes 6-10. Registro fotográfico del salón comunal del centro poblado Nuevo Caranal.

Actualmente el salón comunal del centro poblado de Nuevo Caranal presenta diversas condiciones de deterioro que afectan su adecuado funcionamiento y la calidad del servicio prestado a la población beneficiaria. En primer lugar, se identifica la necesidad de adecuar un área de lavado dotada de cubierta, con el fin de garantizar condiciones apropiadas de funcionalidad para las actividades comunitarias que allí se desarrollan. De igual manera, se hace necesaria la ampliación de una sección del salón, toda vez que el área actual resulta

insuficiente para albergar el número de asistentes que participan en las reuniones y actividades comunitarias, generando hacinamiento y limitando la capacidad de convocatoria y participación de la comunidad. En conjunto, estas intervenciones resultan indispensables para garantizar que el salón comunal cumpla de manera plena con su función social, institucional y organizativa en beneficio de la comunidad de Nuevo Caranal.

Riesgo Identificado	Causa Raíz	Consecuencia Potencial
Capacidad insuficiente para atender la demanda comunitaria	Área construida del salón inferior a la requerida para el número actual de asistentes a reuniones y eventos	Hacinamiento durante asambleas y reuniones, limitación en la participación efectiva de la comunidad, y pérdida de funcionalidad del espacio como escenario de encuentro social e institucional
Condiciones inadecuadas para el área de lavado.	Inexistencia de un área de lavado cubierta para el desarrollo de actividades comunitarias (eventos, brigadas, jornadas)	Exposición de usuarios a condiciones climáticas adversas, y limitación en la realización de actividades.

- Excavaciones y rellenos
- Estructuras metálicas para cubierta
- Instalación de cubiertas
- Adecuación sistema de aguas lluvia
- Mejoramiento de ventanería metálica

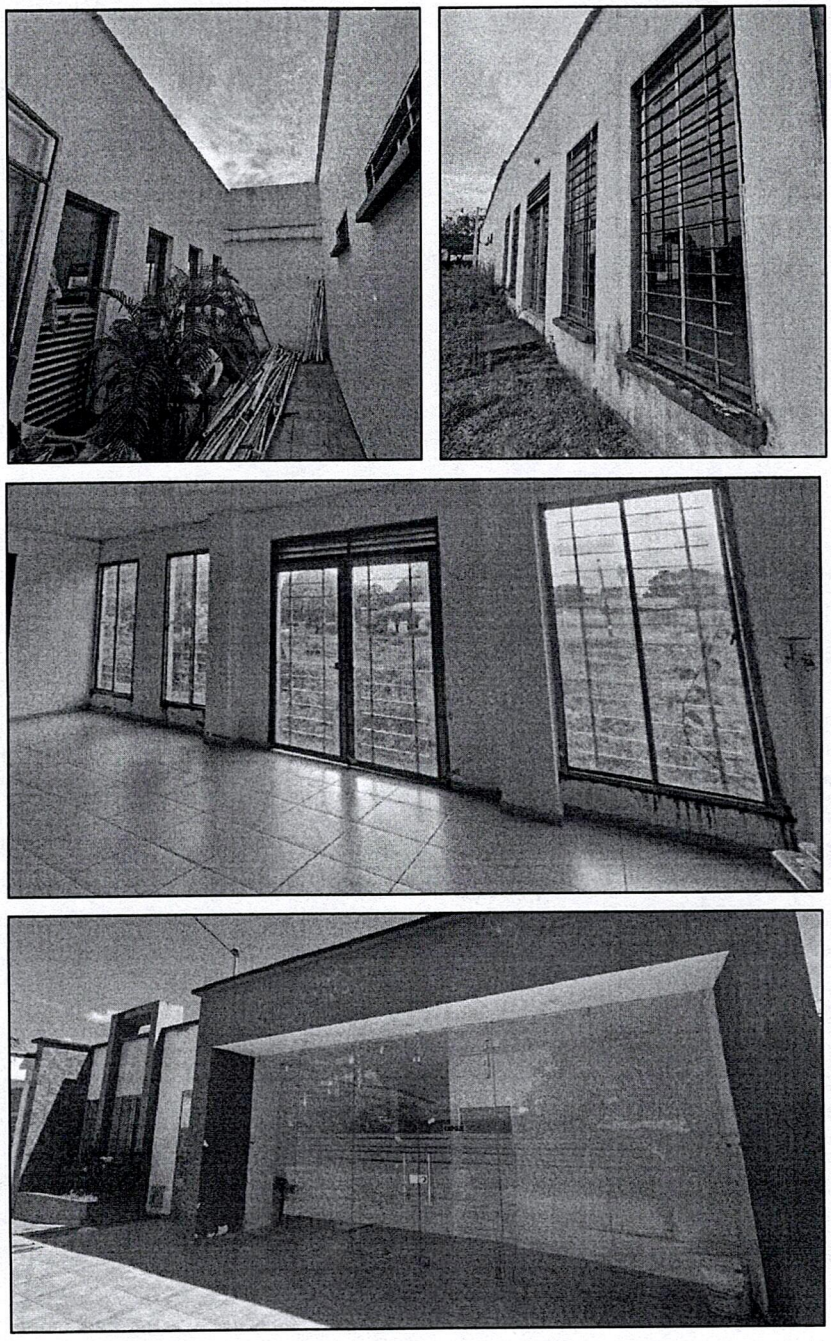
Imágenes 11-14. Registro fotográfico de salón de ASOJUNTAS del municipio de Fortul.

El salón comunal de ASOJUNTAS, ubicado en el municipio de Fortul, presenta actualmente un estado de deterioro considerable asociado a la exposición directa de sus elementos constructivos a las aguas lluvias. La ventanería metálica del inmueble se encuentra afectada por oxidación, como consecuencia de la incidencia directa del agua lluvia sobre esta, generando filtraciones y humedad en los muros adyacentes que comprometen la estabilidad y el acabado de la edificación. Asimismo, en la zona media de la infraestructura se identifica un vacío en la cubierta, el cual permite el ingreso directo de aguas lluvias hacia el interior del salón, ocasionando un deterioro progresivo en los elementos internos de la construcción. Frente a lo anterior, se hace necesario adecuar dicha zona mediante la instalación de cubierta que cierre este vacío y garantice la impermeabilidad de la edificación, así como la instalación de cubiertas voladas sobre las zonas de ventanas, con el fin de evitar el contacto directo del agua lluvia y mitigar el proceso de oxidación. De igual manera, se requiere la reparación de las ventanas metálicas afectadas y la aplicación de impermeabilización en los sectores comprometidos, junto con la respectiva aplicación de pintura de las áreas de muro objeto de intervención. Estas acciones resultan indispensables para frenar el deterioro progresivo de la infraestructura y garantizar condiciones adecuadas para el uso y funcionamiento del salón comunal en beneficio de la comunidad de ASOJUNTAS.

Riesgo Identificado	Causa Raíz	Consecuencia Potencial
Oxidación y deterioro progresivo de la ventanería metálica	Exposición directa de la ventanería al agua lluvia por ausencia de protección o cubierta volada	Pérdida de funcionalidad de las ventanas (cierre y sellado deficiente), reducción de su vida útil, y necesidad de reemplazo prematuro de los elementos metálicos
Ingreso de agua lluvia al interior de la edificación	Vacío o abertura en la cubierta en la zona media de la infraestructura, sin cerramiento adecuado	Deterioro acelerado de elementos internos (pisos, cielorrasos, instalaciones), afectación de bienes y equipos almacenados, y posible riesgo eléctrico por contacto de agua con instalaciones internas
Deterioro estructural progresivo de la edificación	Exposición prolongada de la infraestructura a la humedad sin intervención oportuna	Compromiso de la estabilidad estructural a mediano y largo plazo, incremento en los costos de mantenimiento correctivo, y disminución de la vida útil del inmueble
