CONTRATO DE INTERVENTORÍA No. CIN-20260504-002

“INTERVENTORIA TÉCNICA, ADMINISTRATIVA, FINANCIERA, LEGAL, AMBIENTAL, SOCIAL, JURÍDICA PARA LA ADECUACIÓN MENOR DE LA INFRAESTRUCTURA DE LA EMPRESA SOCIAL DEL ESTADO CENTRO DE SALUD SANTA ISABEL DEL MUNICIPIO DE BUENAVISTA BOYACÁ.”

“ADECUACIÓN MENOR DE LA INFRAESTRUCTURA DE LA EMPRESA SOCIAL DEL ESTADO CENTRO DE SALUD SANTA ISABEL DEL MUNICIPIO DE BUENAVISTA – BOYACÁ”

INFORME N 3 DE INTERVENTORIA

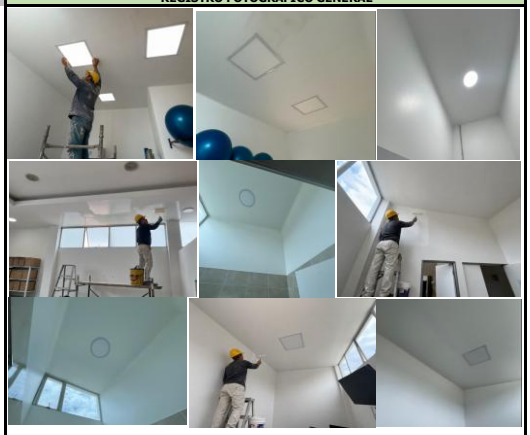
Durante el periodo se verificó la continuidad de las actividades de instalación de paneles LED, aplicación de pintura epóxica en muros y bajo placa, y pintura tipo Koraza en fachadas, evidenciándose avance en los diferentes frentes de acabados contemplados en el proyecto.
No obstante, al corte del periodo se registra un avance acumulado del 50,82% frente al 98,61% programado, presentándose una diferencia de 47,8 puntos porcentuales. Si bien se evidencia ejecución de actividades, el avance continúa por debajo de las metas establecidas inicialmente.
En atención a las condiciones que han afectado el desarrollo del proyecto, el contratista presentó solicitud de prórroga por veintiséis (26) días calendario, hasta el 30 de agosto, la cual fue revisada y avalada por la interventoría. Entre las situaciones consideradas se encuentran la cantidad de días festivos durante los meses de junio y julio, las festividades del municipio y la consecuente dificultad para disponer de mano de obra; igualmente, la necesidad de mantener la prestación continua de los servicios de salud de la E.S.E., lo que ha limitado la ejecución simultánea de varios frentes de trabajo.

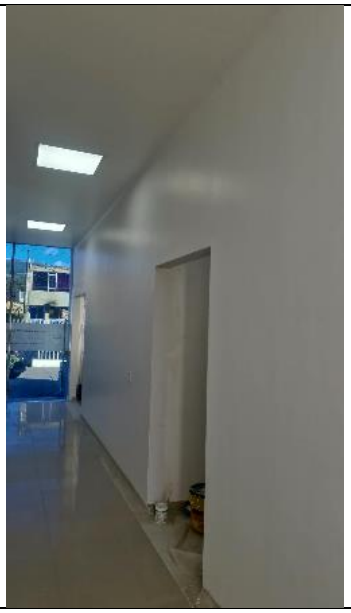
FOTOGRAFIA 1. Instalación luminarias led redonda	**FOTOGRAFIA 2. Instalación panel cuadrado**
