RESIDENTE DE INTERVENTORÍA

1. GENERALIDADES

1.1. Descripción general

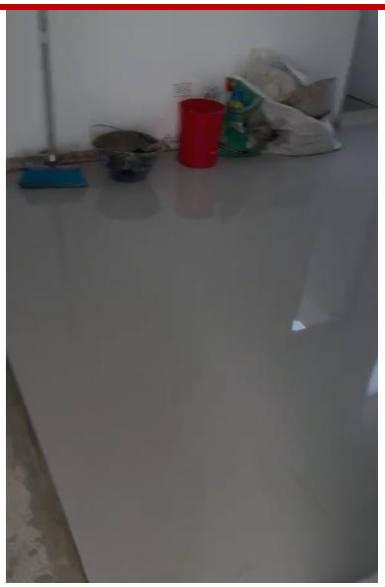
10.03 PISO PORCELANATO TRAFICO PESADO ANTIDESLIZANTE 50x50

Se realizó el suministro e instalación de piso en porcelanato de **50 × 50 cm**, de tráfico pesado y acabado antideslizante, en el **área de fisioterapia**, de conformidad con las especificaciones técnicas del proyecto. La actividad comprendió la preparación de la superficie, la aplicación del adhesivo de alta adherencia, la instalación y nivelación de las piezas, el control de alineación y modulación, el emboquillado de las juntas y la limpieza final del área intervenida.

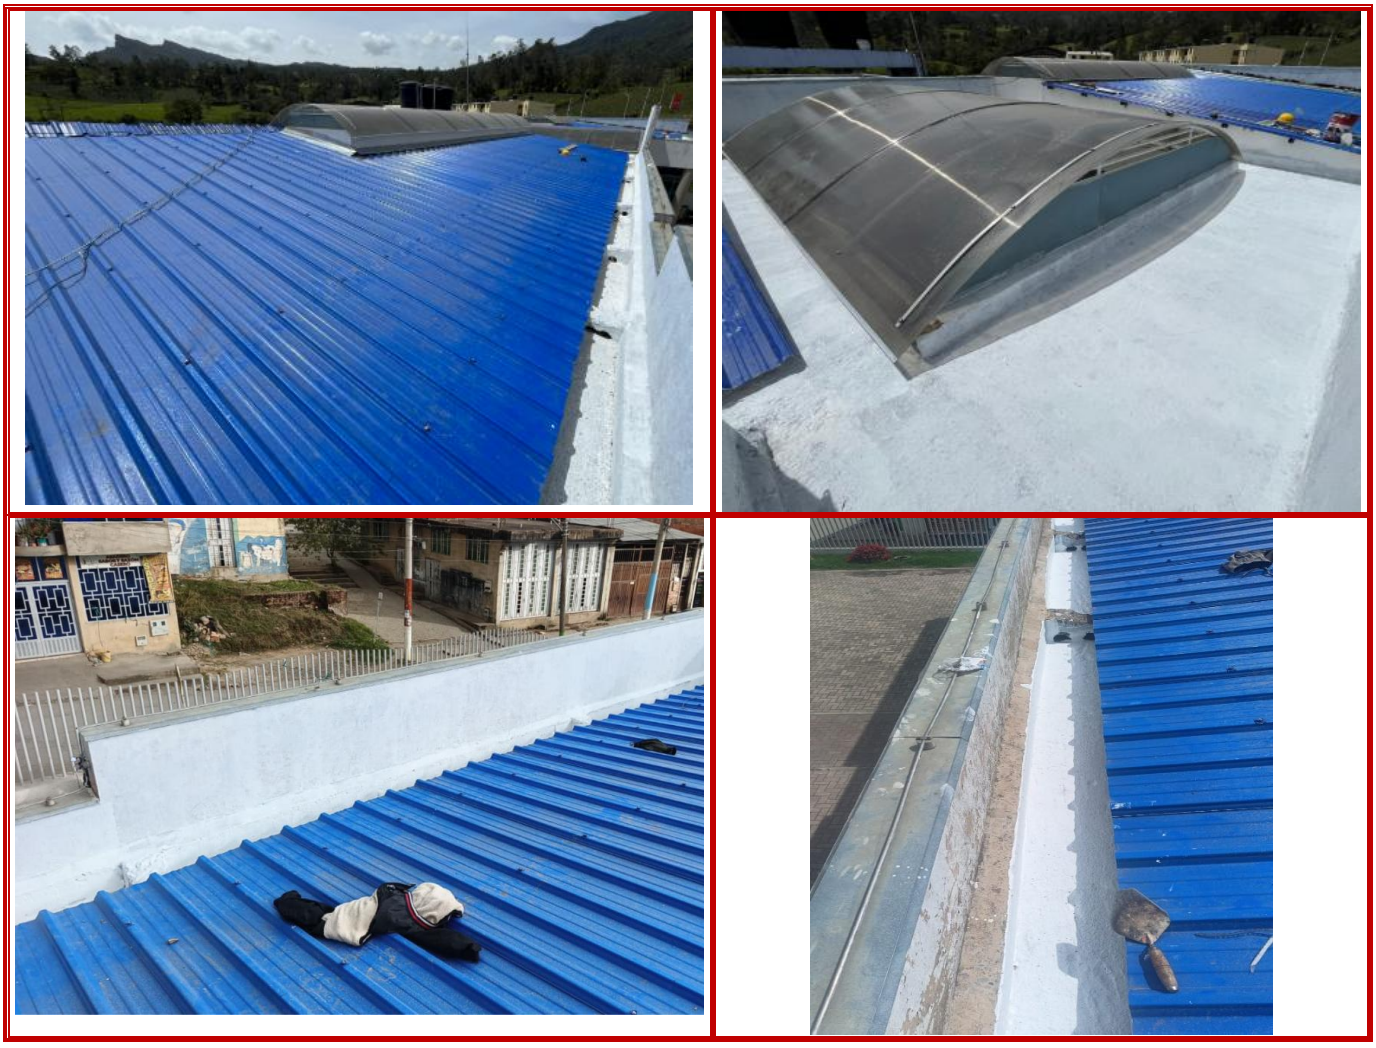
11.09 SUMINISTRO E INSTALACION DE IMPERMEABILIZANTE PARA CANALES IPO CORONA O SIMILAR TRES MANOS

Se realizó el suministro y aplicación de impermeabilizante para canales, tipo Corona o similar, mediante la aplicación de tres (3) manos, conforme a las especificaciones técnicas del proyecto y las recomendaciones del fabricante. La actividad incluyó la limpieza y preparación de la superficie, el tratamiento de las zonas que presentaban fisuras o puntos susceptibles de filtración y la aplicación uniforme de cada capa, respetando los tiempos de secado requeridos. Con esta intervención se restableció la impermeabilidad de las canales, previniendo filtraciones y garantizando el adecuado funcionamiento del sistema de recolección y conducción de aguas lluvias.

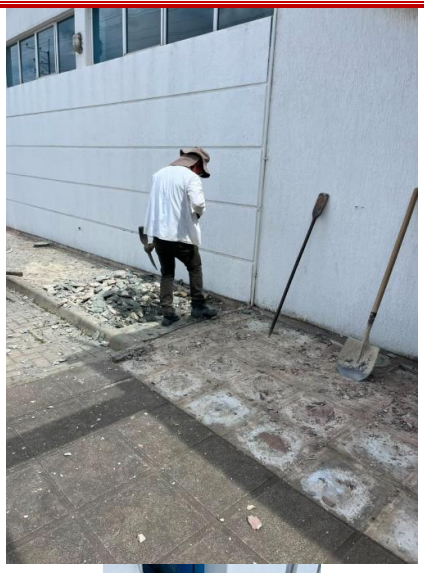
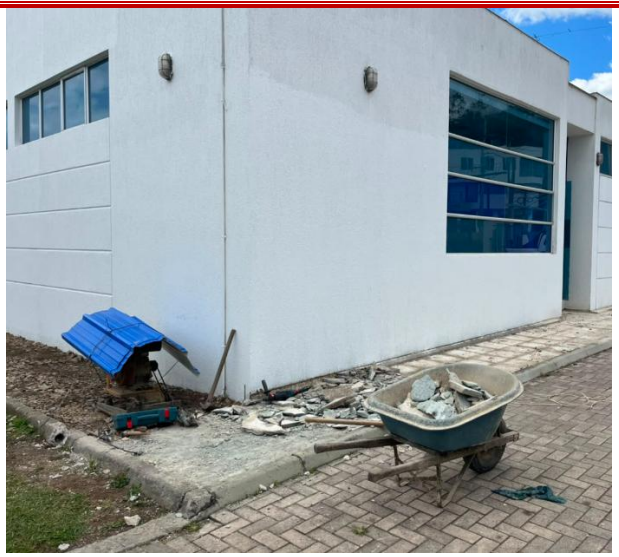
11.14 DEMOLICIÓN DE ANDÉN O PLACA DE CONTRAPISO EN CONCRETO E < = A 12CM. (INCLUYE RETIRO Y ACARREO LIBRE HASTA 5 KM.)

Se realizó la demolición de los andenes internos en concreto con espesor igual o inferior a **12 cm**, en las áreas definidas del proyecto, debido al deterioro que presentaban y con el fin de permitir la ejecución de los nuevos acabados. La actividad comprendió la fragmentación y retiro del concreto existente, la recolección, cargue y acarreo del material producto de la demolición hasta una distancia libre de **5 km**, así como la limpieza del área intervenida, dejándola en condiciones adecuadas para la conformación de la nueva estructura de piso.

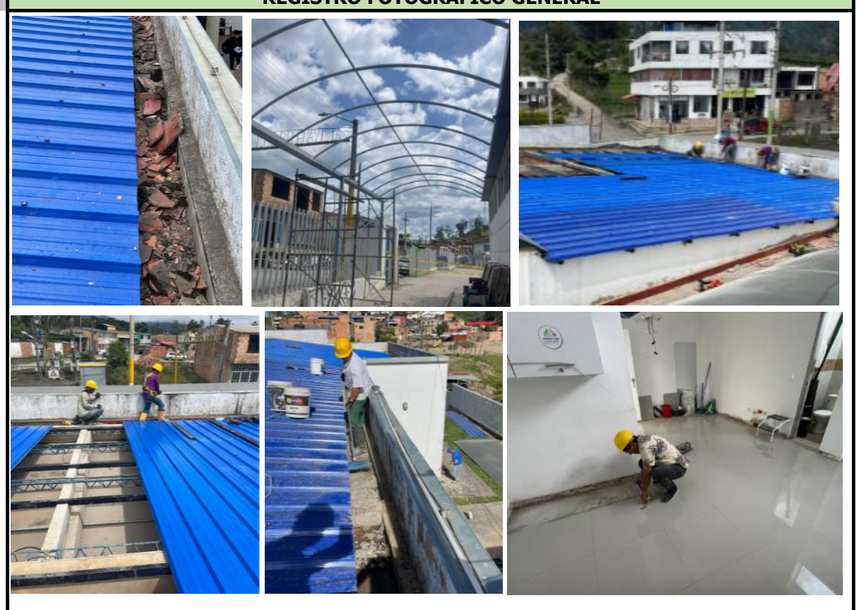
REGISTRO FOTOGRÁFICO GENERAL

Se evidenció un avance acumulado ejecutado del 21,55 %, inferior al 22,85 % programado, presentando un atraso de 1,30 % frente al cronograma; se recomienda la Implementar las acciones necesarias para recuperar el avance programado y realizar seguimiento permanente al cumplimiento del cronograma de obra.

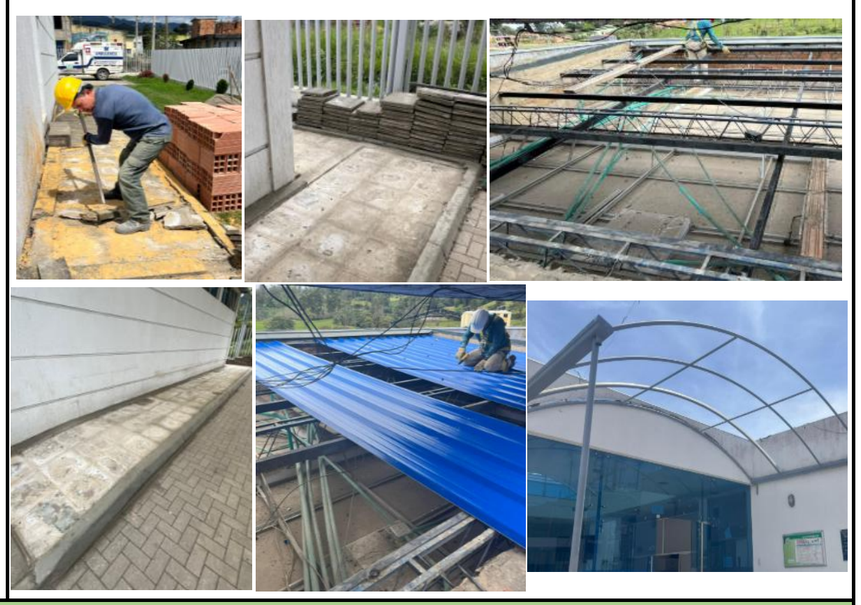
REGISTRO FOTOGRÁFICO GENERAL

Durante el periodo de seguimiento, la interventoría realizó el control a las actividades ejecutadas, solicitando mantener el adecuado manejo, retiro y disposición de los residuos generados producto de los trabajos de desmonte, así como conservar las condiciones de seguridad requeridas para el desarrollo de las actividades en obra. De igual manera, se recomendó verificar la correcta alineación, nivelación y fijación de la perfilería metálica correspondiente a la estructura de soporte de la nueva cubierta, además de revisar los traslapos, fijaciones y acabados de la instalación de las láminas de UPVC, garantizando el cumplimiento de las especificaciones técnicas del proyecto.
