FORMATO ACTA DE ENTREGA Y RECIBO

MATERIAL DESMONTADO

ARCHIVO GENERAL DE LA NACION - AGN

CONTRATO DE OBRA No.	CTO DE OBRA 427-2025		
OBJETO	REPARACIONES LOCATIVAS EN EL ACCESO PRINCIPAL A LA EDIFICACIÓN INCLUYENDO LA ZONA CORRESPONDIENTE A LA ROSA DE LOS VIENTOS Y LA OPTIMIZACIÓN DEL SISTEMA DE CONSERVACIÓN DOCUMENTAL Y LOS COMPONENTES TÉCNICOS CONEXOS DE LOS DEPÓSITOS DEL BLOQUE NORTE DE LA SEDE CENTRO DEL AGN		
CONTRATISTA	CONSORCIO MARLYT	**INTERVENTORÍA**	CONSORCIO INTER ARCHIVO PATRIMONIAL
ESPACIO INTERVENIDO	Circulación	**PISO -NIVEL**	Sotano Nivel -2

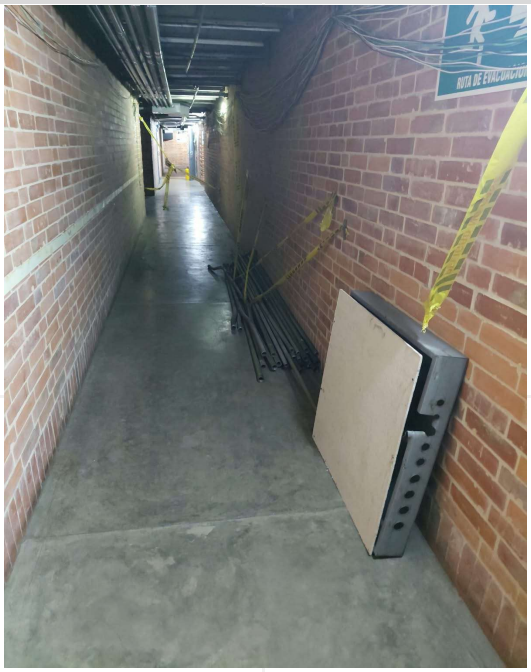
Durante el proceso de desmonte se generó una cantidad considerable de accesorios que no podrán ser reutilizados, dado que fue necesario cortarlos para su retiro. La intervención con cortes compromete la integridad de las piezas, lo que las clasifica como material descartado. Esta condición debe quedar registrada en el acta correspondiente, diferenciando entre elementos recuperables y aquellos que, por razones técnicas, no tienen posibilidad de reincorporación. Esos elementos no fueron cuantificados.

Las tuberías IMC desmontadas se encuentran en buen estado estructural, sin deformaciones ni daños críticos. Sin embargo, presentan suciedad acumulada de polvo y grasa, además de estar recubiertas en su mayoría con pintura verde. Aunque son técnicamente reutilizables, requieren un proceso de limpieza y reacondicionamiento antes de cualquier reinstalación, garantizando seguridad eléctrica y cumplimiento con las condiciones de obra.

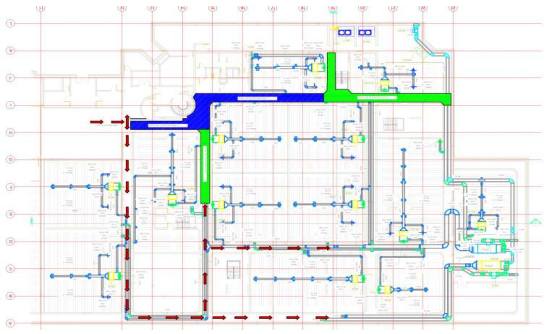
DESCRIPCION	UND	CANT	PLANO O REGISTRO GRÁFICO O ESQUEMA
Tubería desinstalada Eje I entre ejes 14-19	ml	2,57	
	ml	3,45	
	ml	3,00	
	ml	3,05	
	ml	3,00	
	ml	3,00	
	ml	2,99	
	ml	3,01	
	ml	3,08	
	ml	3,02	
	ml	3,01	
	ml	3,00	
	ml	3,00	
	ml	3,12	
	ml	3,01	
	ml	3,04	
	ml	3,00	
	ml	3,00	
	ml	3,00	
	ml	3,00	
	ml	3,01	
	ml	2,97	
	ml	3,02	
	ml	3,00	
	ml	3,00	
	ml	3,00	
	ml	3,00	
	ml	2,98	
	ml	3,05	
	Sub Total	87,38	
	TOTAL	182,38

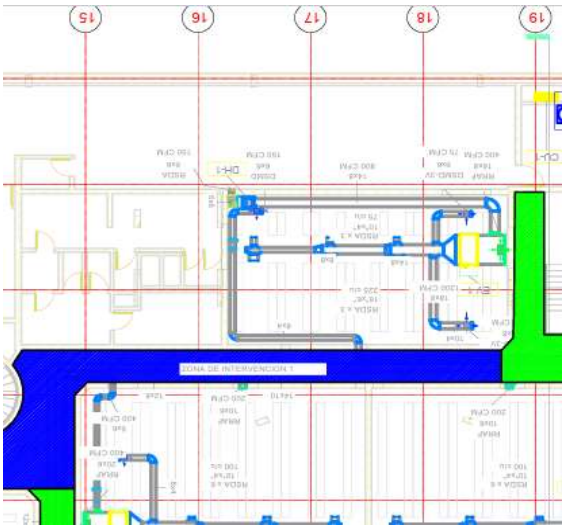
Durante el proceso de desmonte se generó una cantidad considerable de accesorios que no podrán ser reutilizados, dado que fue necesario cortarlos para su retiro. La intervención con cortes compromete la integridad de las piezas, lo que las clasifica como material descartado. Esta condición debe quedar registrada en el acta correspondiente, diferenciando entre elementos recuperables y aquellos que, por razones técnicas, no tienen posibilidad de reincorporación. Esos elementos no fueron cuantificados.

Las tuberías IMC desmontadas se encuentran en buen estado estructural, sin deformaciones ni daños críticos. Sin embargo, presentan suciedad acumulada de polvo y grasa, además de estar recubiertas en su mayoría con pintura verde. Aunque son técnicamente reutilizables, requieren un proceso de limpieza y reacondicionamiento antes de cualquier reinstalación, garantizando seguridad eléctrica y cumplimiento con las condiciones de obra.

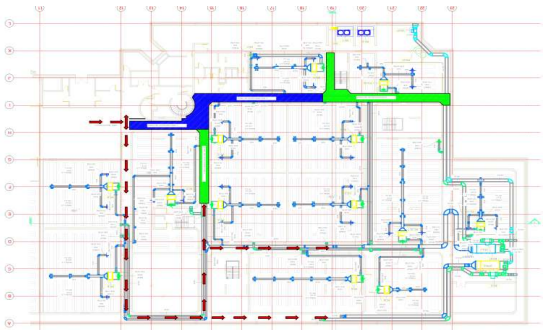
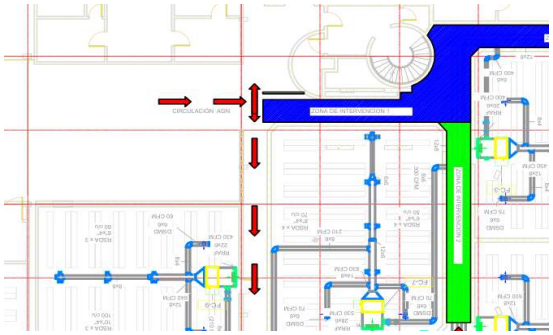
DESCRIPCION	UND	CANT	PLANO O REGISTRO GRÁFICO O ESQUEMA
Tubería desinstalada entre ejes 14-15 y ejes H-E	ml	4,46	
	ml	4,36	
	ml	4,15	
	ml	4,23	
	ml	1,21	
	ml	1,31	
	ml	4,77	
	ml	2,04	
	ml	2,14	
	ml	1,44	
	ml	1,34	
	ml	1,29	
	ml	1,58	
	ml	1,58	
	ml	1,83	
	ml	0,62	
	ml	2,87	
	ml	3,00	
	ml	2,87	
	ml	1,01	
	ml	0,44	
	ml	1,20	
	ml	2,85	
	ml	2,92	
	ml	1,80	
	ml	2,87	
	ml	2,98	
	ml	0,53	
	ml	0,12	
	ml	0,58	
	ml	1,16	
	ml	1,30	
	ml	0,58	
	ml	3,02	
	ml	3,02	
	ml	3,03	
	ml	3,02	
	ml	3,00	
	ml	3,06	
	ml	3,01	
	ml	2,96	
	ml	3,07	
	ml	0,46	
	ml	1,92	
	ml	3,02

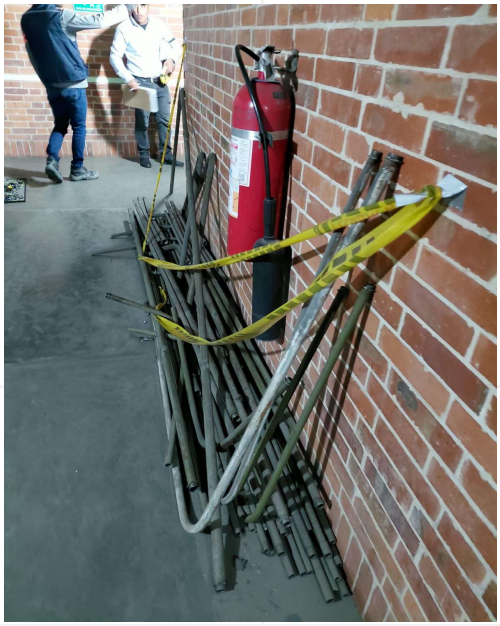
Durante el proceso de desmonte se generó una cantidad considerable de accesorios que no podrán ser reutilizados, dado que fue necesario cortarlos para su retiro. La intervención con cortes compromete la integridad de las piezas, lo que las clasifica como material descartado. Esta condición debe quedar registrada en el acta correspondiente, diferenciando entre elementos recuperables y aquellos que, por razones técnicas, no tienen posibilidad de reincorporación. Esos elementos no fueron cuantificados.

Las tuberías IMC desmontadas se encuentran en buen estado estructural, sin deformaciones ni daños críticos. Sin embargo, presentan suciedad acumulada de polvo y grasa, además de estar recubiertas en su mayoría con pintura verde. Aunque son técnicamente reutilizables, requieren un proceso de limpieza y reacondicionamiento antes de cualquier reinstalación, garantizando seguridad eléctrica y cumplimiento con las condiciones de obra.

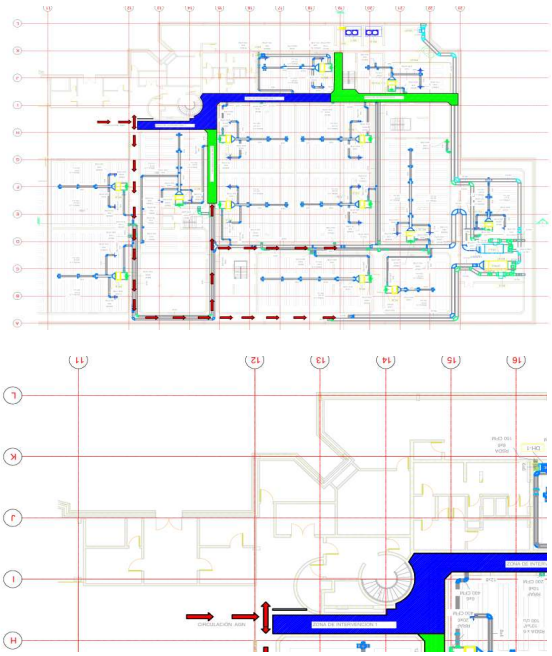
DESCRIPCION	UND	CANT	PLANO O REGISTRO GRÁFICO O ESQUEMA
Tubería desinstalada entre ejes 12-15 y ejes H-I	ml	3,07	
	ml	3,09	
	ml	3,01	
	ml	3,00	
	ml	3,01	
	ml	1,00	
	ml	3,00	
	ml	3,00	
	ml	2,50	
	ml	2,08	
	ml	1,97	
	ml	3,00	
	ml	3,02	
	ml	2,97	
	ml	2,29	
	ml	2,97	
	ml	2,97	
	ml	4,19	
	ml	2,98	
	ml	1,00	
	ml	3,07	
	ml	4,15	
	ml	4,20	
	ml	2,29	
	ml	2,27	
	ml	2,95	
	ml	3,02	
	ml	2,95	
	ml	2,07	
	ml	2,92	
	ml	3,00	
	ml	4,19	
	ml	3,00	
	ml	1,00	
	ml	1,00	
	ml	3,00	
	ml	3,00	
	ml	3,00	
	ml	3,00	
	ml	0,94	
	ml	3,04	
	ml	0,94	
	ml	3,04	
	ml	3,00	
	ml	1,00

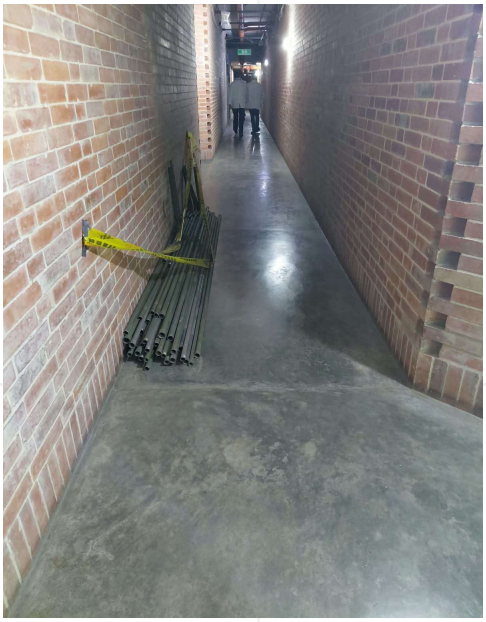
OBSERVACIONES	**REGISTRO FOTOGRÁFICO**
El material desmontado fue entregado directamente al personal del AGN, quien dispuso una bodega específica para su almacenamiento. Este procedimiento asegura que los elementos retirados queden bajo custodia institucional, con trazabilidad clara y responsabilidad definida. Al centralizar el almacenamiento en espacios designados, se evita el riesgo de pérdida, deterioro o uso indebido de los materiales. Durante el proceso de desmonte se generó una cantidad considerable de accesorios que no podrán ser reutilizados, dado que fue necesario cortarlos para su retiro. La intervención con cortes compromete la integridad de las piezas, lo que las clasifica como material descartado. Esta condición debe quedar registrada en el acta correspondiente, diferenciando entre elementos recuperables y aquellos que, por razones técnicas, no tienen posibilidad de reincorporación. Esos elementos no fueron cuantificados.

ESTADO
Las tuberías IMC desmontadas se encuentran en buen estado estructural, sin deformaciones ni daños críticos. Sin embargo, presentan suciedad acumulada de polvo y grasa, además de estar recubiertas en su mayoría con pintura verde. Aunque son técnicamente reutilizables, requieren un proceso de limpieza y reacondicionamiento antes de cualquier reinstalación, garantizando seguridad eléctrica y cumplimiento con las condiciones de obra.

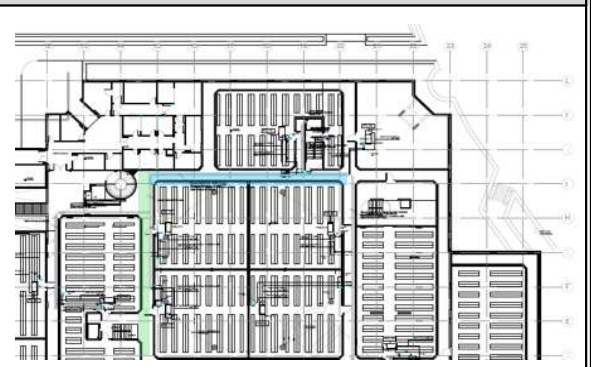
DESCRIPCION	UND	CANT	PLANO O REGISTRO GRÁFICO O ESQUEMA
Tubería desinstalada entre ejes 14-15 y eje I-D	ml	1,80	
	ml	1,71	
	ml	1,44	
	ml	1,70	
	ml	1,69	
	ml	1,70	
	ml	1,71	
	ml	2,62	
	ml	2,98	
	ml	2,92	
	ml	2,70	
	ml	2,80	
	ml	2,52	
	ml	3,26	
	Sub Total	31,55	
	TOTAL	685,42

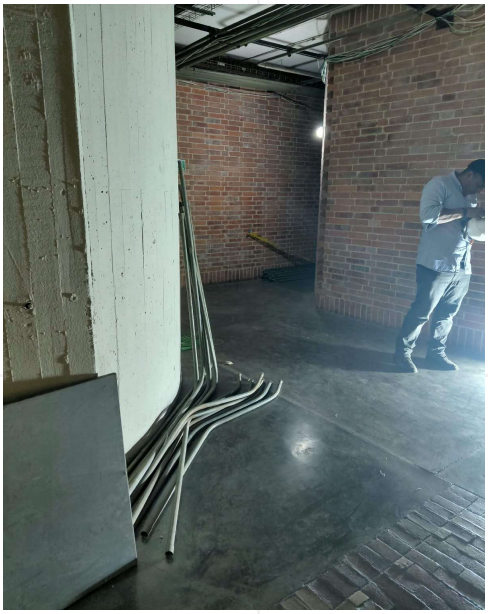
Durante el proceso de desmonte se generó una cantidad considerable de accesorios que no podrán ser reutilizados, dado que fue necesario cortarlos para su retiro. La intervención con cortes compromete la integridad de las piezas, lo que las clasifica como material descartado. Esta condición debe quedar registrada en el acta correspondiente, diferenciando entre elementos recuperables y aquellos que, por razones técnicas, no tienen posibilidad de reincorporación. Esos elementos no fueron cuantificados.

Las tuberías IMC desmontadas se encuentran en buen estado estructural, sin deformaciones ni daños críticos. Sin embargo, presentan suciedad acumulada de polvo y grasa, además de estar recubiertas en su mayoría con pintura verde. Aunque son técnicamente reutilizables, requieren un proceso de limpieza y reacondicionamiento antes de cualquier reinstalación, garantizando seguridad eléctrica y cumplimiento con las condiciones de obra.
