CE-427-2025-264 *septiembre 15 de 2026.*

Ref. CTO DE OBRA 427-2025 "REPARACIONES LOCATIVAS EN EL ACCESO PRINCIPAL A LA EDIFICACIÓN INCLUYENDO LA ZONA CORRESPONDIENTE A LA ROSA DE LOS VIENTOS Y LA OPTIMIZACIÓN DEL SISTEMA DE CONSERVACIÓN DOCUMENTAL Y LOS COMPONENTES TÉCNICOS CONEXOS DE LOS DEPÓSITOS DEL BLOQUE NORTE DE LA SEDE CENTRO DEL AGN"

ASUNTO: Solicitud de aclaración y definición técnica sobre la interconexión de redes eléctricas, iluminación y HVAC al interior de los depósitos – Alcance al correo emitido el 14 de mayo 2026 (Contrato de Obra No. 427-2025).

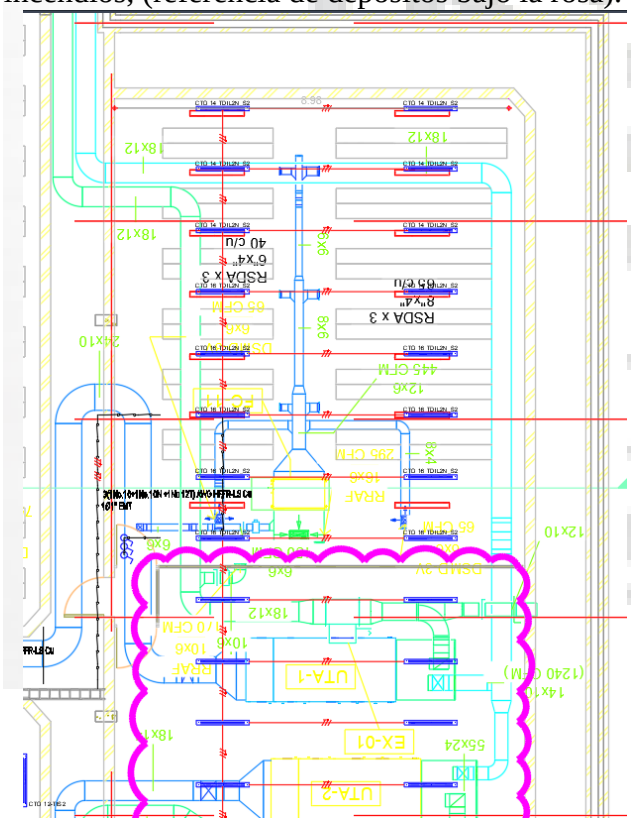
Referencia línea de lámparas central contra ubicación de línea central de fancoild, en el mismo espacio se desenvuelve la red de salida de emergencia y la red de detección de incendios, (referencia de depósitos bajo la rosa).

Referencias líneas de iluminación en depósito 20 donde se encuentra interconexión de lámparas con ductos principales de HVAC, adicional a lo anterior en la disposición de las

lámparas, no concuerda con el mobiliario que se tiene actualmente en el depósito, al igual que en la línea principal del fancoild se encuentra la red de incendios.

- **Lineamientos de interconexión:** Directrices claras de cómo convergen las redes eléctricas, de iluminación y HVAC en los depósitos.
- **Criterios para los frentes en desmonte:** Definición del alcance técnico exacto que debemos aplicar en los espacios que actualmente se están desmontando, garantizando que no se comprometan las futuras rutas de integración electromecánica.
