ARCHIVO GENERAL DE LA NACIÓN COLOMBIA	**FORMATO ACTA DE ENTREGA Y RECIBO** **MATERIAL DESMONTADO** **ARCHIVO GENERAL DE LA NACION - AGN**	CONSORCIO MARLYT CONSORCIO INTER ARCHIVO PATRIMONIAL

CONTRATO DE OBRA No.	CTO DE OBRA 427-2025	fecha	lunes, 7 de septiembre de 2026
OBJETO	REPARACIONES LOCATIVAS EN EL ACCESO PRINCIPAL A LA EDIFICACIÓN INCLUYENDO LA ZONA CORRESPONDIENTE A LA ROSA DE LOS VIENTOS Y LA OPTIMIZACIÓN DEL SISTEMA DE CONSERVACIÓN DOCUMENTAL Y LOS COMPONENTES TÉCNICOS CONEXOS DE LOS DEPÓSITOS DEL BLOQUE NORTE DE LA SEDE CENTRO DEL AGN		
CONTRATISTA	CONSORCIO MARLYT	**INTERVENTORÍA**	CONSORCIO INTER ARCHIVO PATRIMONIAL
ESPACIO INTERVENIDO	Circulación	**PISO -NIVEL**	Sotano Nivel -2
ITEM NP-100 **DESCRIPCIÓN**	Retiro de redes existentes electricas

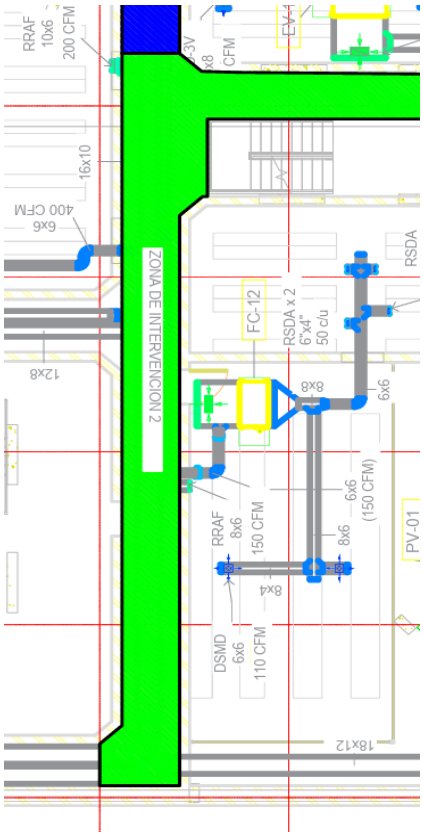
DESCRIPCION	UND	Largo	Ancho	Altura	Cant.	Parcial
Tubería desinstalada Eje I entre ejes 19-23	ml	2,30			1,00	2,30
	ml	3,00			1,00	3,00
	ml	3,01			1,00	3,01
	ml	2,78			1,00	2,78
	ml	3,03			1,00	3,03
	ml	3,01			1,00	3,01
	ml	3,77			1,00	3,77
	ml	2,74			1,00	2,74
	ml	3,00			1,00	3,00
	ml	3,00			1,00	3,00
	ml	3,00			1,00	3,00
	ml	2,81			1,00	2,81
	ml	2,85			1,00	2,85
	ml	3,00			1,00	3,00
	ml	3,00			1,00	3,00
	ml	1,00			1,00	1,00
	ml	3,02			1,00	3,02
	ml	2,94			1,00	2,94
	ml	2,26			1,00	2,26
	ml	2,87			1,00	2,87
	ml	2,96			1,00	2,96
	ml	3,00			1,00	3,00
	ml	3,01			1,00	3,01
	ml	2,99			1,00	2,99
	ml	3,01			1,00	3,01
	ml	3,00			1,00	3,00
	ml	2,25			1,00	2,25
	ml	2,27			1,00	2,27
	ml	2,98			1,00	2,98
	ml	2,97			1,00	2,97
	ml	3,02			1,00	3,02
	ml	1,00			1,00	1,00
	ml	1,83			1,00	1,83
	ml	1,75			1,00	1,75
	ml	0,54			1,00	0,54
	ml	0,31			1,00	0,31
	ml	0,22			1,00	0,22
	ml	0,29			1,00	0,29
	ml	0,52			1,00	0,52
	ml	0,42			1,00	0,42
	ml	0,27			1,00	0,27

Las tuberías IMC desmontadas se encuentran en buen estado estructural, sin deformaciones ni daños críticos. Sin embargo, presentan suciedad acumulada de polvo y grasa, además de estar recubiertas en su mayoría con pintura verde. Aunque son técnicamente reutilizables, requieren un proceso de limpieza y reacondicionamiento antes de cualquier reinstalación, garantizando seguridad eléctrica y cumplimiento con las condiciones de obra.

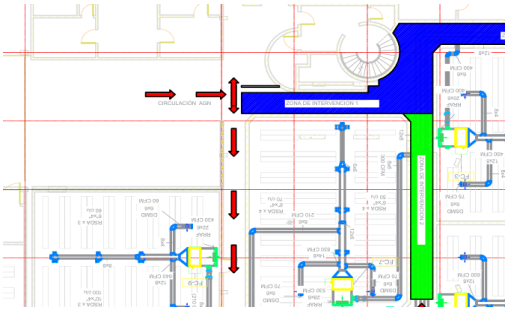
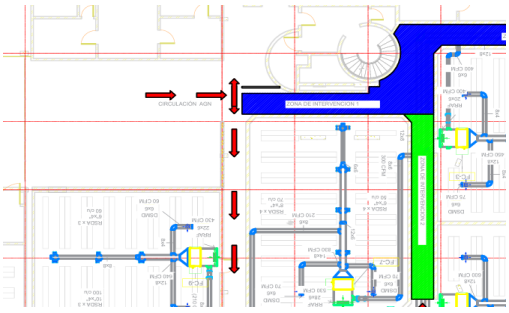
DESCRIPCION	UND	Largo	Ancho	Altura	Cant.	Parcial
Tubería desinstalada entre ejes 14-15 y ejes H-E	ml	4,46			1,00	4,46
	ml	4,36			1,00	4,36
	ml	4,15			1,00	4,15
	ml	4,23			1,00	4,23
	ml	1,21			1,00	1,21
	ml	1,31			1,00	1,31
	ml	4,77			1,00	4,77
	ml	2,04			1,00	2,04
	ml	2,14			1,00	2,14
	ml	1,44			1,00	1,44
	ml	1,34			1,00	1,34
	ml	1,29			1,00	1,29
	ml	1,58			1,00	1,58
	ml	1,58			1,00	1,58
	ml	1,83			1,00	1,83
	ml	0,62			1,00	0,62
	ml	2,87			1,00	2,87
	ml	3,00			1,00	3,00
	ml	2,87			1,00	2,87
	ml	1,01			1,00	1,01
	ml	0,44			1,00	0,44
	ml	1,20			1,00	1,20
	ml	2,85			1,00	2,85
	ml	2,92			1,00	2,92
	ml	1,80			1,00	1,80
	ml	2,87			1,00	2,87
	ml	2,98			1,00	2,98
	ml	0,53			1,00	0,53
	ml	0,12			1,00	0,12
	ml	0,58			1,00	0,58
	ml	1,16			1,00	1,16
	ml	1,30			1,00	1,30
	ml	0,58			1,00	0,58
	ml	3,02			1,00	3,02
	ml	3,02			1,00	3,02
	ml	3,03			1,00	3,03
	ml	3,02			1,00	3,02
	ml	3,00			1,00	3,00
	ml	3,06			1,00	3,06
	ml	3,01			1,00	3,01
	ml	2,96			1,00	2,96

ml	3,07			1,00	3,07
	ml	0,46			1,00	0,46
	ml	1,92			1,00	1,92
	ml	3,02			1,00	3,02
	ml	1,30			1,00	1,30
	ml	3,00			1,00	3,00
	ml	3,00			1,00	3,00
	ml	2,88			1,00	2,88
	ml	1,19			1,00	1,19
	ml	2,94			1,00	2,94
	ml	3,02			1,00	3,02

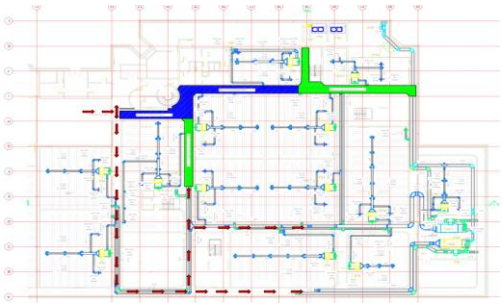
ml	2,95			1,00	2,95
	ml	2,95			1,00	2,95
	ml	3,00			1,00	3,00
	ml	0,50			1,00	0,50
	ml	0,48			1,00	0,48
	ml	3,03			1,00	3,03
	ml	2,97			1,00	2,97
	ml	2,97			1,00	2,97
	ml	3,03			1,00	3,03
	ml	2,95			1,00	2,95
	ml	0,42			1,00	0,42
	ml	0,49			1,00	0,49
	ml	0,51			1,00	0,51
					TOTAL	143,60
					VIENE ACUMULADO	238,60

Las tuberías IMC desmontadas se encuentran en buen estado estructural, sin deformaciones ni daños críticos. Sin embargo, presentan suciedad acumulada de polvo y grasa, además de estar recubiertas en su mayoría con pintura verde. Aunque son técnicamente reutilizables, requieren un proceso de limpieza y reacondicionamiento antes de cualquier reinstalación, garantizando seguridad eléctrica y cumplimiento con las condiciones de obra.

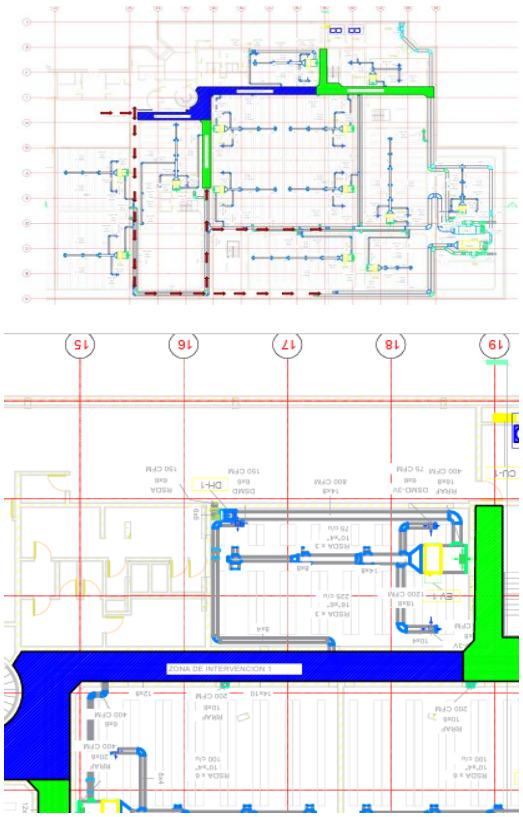
DESCRIPCION	UND	Largo	Ancho	Altura	Cant.	Parcial
Tubería desinstalada Eje I entre ejes 14-19	ml	2,57			1,00	2,57
	ml	3,45			1,00	3,45
	ml	3,00			1,00	3,00
	ml	3,05			1,00	3,05
	ml	3,00			1,00	3,00
	ml	3,00			1,00	3,00
	ml	2,99			1,00	2,99
	ml	3,01			1,00	3,01
	ml	3,08			1,00	3,08
	ml	3,02			1,00	3,02
	ml	3,01			1,00	3,01
	ml	3,00			1,00	3,00
	ml	3,00			1,00	3,00
	ml	3,12			1,00	3,12
	ml	3,01			1,00	3,01
	ml	3,04			1,00	3,04
	ml	3,00			1,00	3,00
	ml	3,00			1,00	3,00
	ml	3,00			1,00	3,00
	ml	3,00			1,00	3,00
	ml	3,01			1,00	3,01
	ml	2,97			1,00	2,97
	ml	3,02			1,00	3,02
	ml	3,00			1,00	3,00
	ml	3,00			1,00	3,00
	ml	3,00			1,00	3,00
	ml	3,00			1,00	3,00
	ml	2,98			1,00	2,98
	ml	3,05			1,00	3,05
					TOTAL	87,38
					VIENE ACUMULADO	325,98

ESTADO	
Las tuberías IMC desmontadas se encuentran en buen estado estructural, sin deformaciones ni daños críticos. Sin embargo, presentan suciedad acumulada de polvo y grasa, además de estar recubiertas en su mayoría con pintura verde. Aunque son técnicamente reutilizables, requieren un proceso de limpieza y reacondicionamiento antes de cualquier reinstalación, garantizando seguridad eléctrica y cumplimiento con las condiciones de obra.

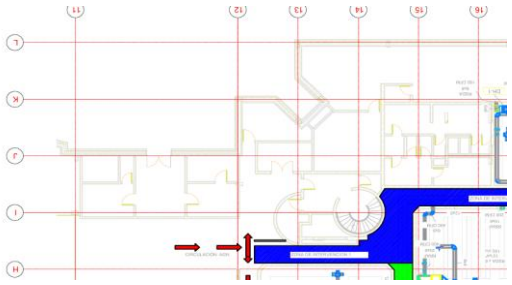
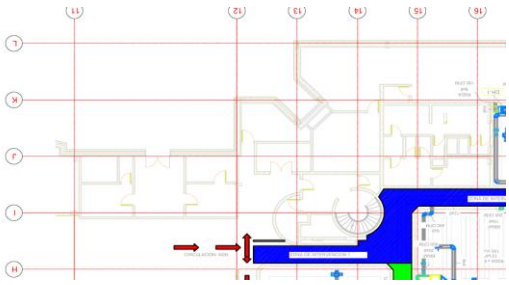
DESCRIPCION	UND	Largo	Ancho	Altura	Cant.	Parcial
Tubería desinstalada entre ejes 12-15 y ejes H-I	ml	3,07			1,00	3,07
	ml	3,09			1,00	3,09
	ml	3,01			1,00	3,01
	ml	3,00			1,00	3,00
	ml	3,01			1,00	3,01
	ml	1,00			1,00	1,00
	ml	3,00			1,00	3,00
	ml	3,00			1,00	3,00
	ml	2,50			1,00	2,50
	ml	2,08			1,00	2,08
	ml	1,97			1,00	1,97
	ml	3,00			1,00	3,00
	ml	3,02			1,00	3,02
	ml	2,97			1,00	2,97
	ml	2,29			1,00	2,29
	ml	2,97			1,00	2,97
	ml	2,97			1,00	2,97
	ml	4,19			1,00	4,19
	ml	2,98			1,00	2,98
	ml	1,00			1,00	1,00
	ml	3,07			1,00	3,07
	ml	4,15			1,00	4,15
	ml	4,20			1,00	4,20
	ml	2,29			1,00	2,29
	ml	2,27			1,00	2,27
	ml	2,95			1,00	2,95
	ml	3,02			1,00	3,02
	ml	2,95			1,00	2,95
	ml	2,07			1,00	2,07
	ml	2,92			1,00	2,92
	ml	3,00			1,00	3,00
	ml	4,19			1,00	4,19
	ml	3,00			1,00	3,00
	ml	1,00			1,00	1,00
	ml	1,00			1,00	1,00
	ml	3,00			1,00	3,00
	ml	3,00			1,00	3,00
	ml	3,00			1,00	3,00
	ml	3,00			1,00	3,00
	ml	0,94			1,00	0,94
	ml	3,04			1,00	3,04

ml	0,94			1,00	0,94
	ml	3,04			1,00	3,04
	ml	3,00			1,00	3,00
	ml	1,00			1,00	1,00
	ml	3,01			1,00	3,01
	ml	3,01			1,00	3,01
	ml	1,00			1,00	1,00
	ml	3,00			1,00	3,00
	ml	3,40			1,00	3,40
	ml	3,00			1,00	3,00
	ml	3,10			1,00	3,10

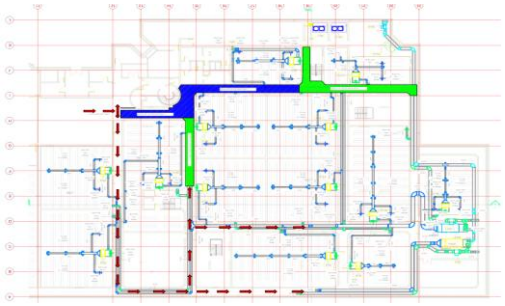
ml	3,01			1,00	3,01
	ml	3,01			1,00	3,01
	ml	0,96			1,00	0,96
	ml	3,01			1,00	3,01
	ml	2,99			1,00	2,99
	ml	3,00			1,00	3,00
	ml	3,03			1,00	3,03
	ml	2,98			1,00	2,98
	ml	2,96			1,00	2,96
	ml	1,14			1,00	1,14
	ml	0,95			1,00	0,95
	ml	0,95			1,00	0,95
	ml	0,94			1,00	0,94
	ml	0,94			1,00	0,94
	ml	2,80			1,00	2,80
	ml	2,87			1,00	2,87
	ml	3,00			1,00	3,00
	ml	3,00			1,00	3,00
	ml	3,30			1,00	3,30
	ml	2,52			1,00	2,52
	ml	3,44			1,00	3,44
	ml	2,90			1,00	2,90
				TOTAL		193,38
				VIENE ACUMULADO		519,36

Las tuberías IMC desmontadas se encuentran en buen estado estructural, sin deformaciones ni daños críticos. Sin embargo, presentan suciedad acumulada de polvo y grasa, además de estar recubiertas en su mayoría con pintura verde. Aunque son técnicamente reutilizables, requieren un proceso de limpieza y reacondicionamiento antes de cualquier reinstalación, garantizando seguridad eléctrica y cumplimiento con las condiciones de obra.

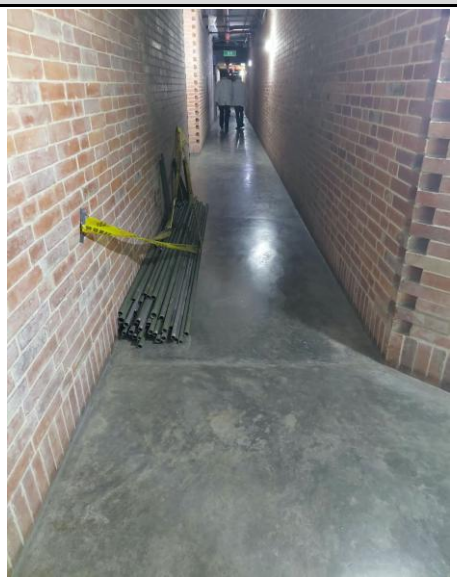
REGISTRO FOTOGRÁFICO

Las tuberías IMC desmontadas se encuentran en buen estado estructural, sin deformaciones ni daños críticos. Sin embargo, presentan suciedad acumulada de polvo y grasa, además de estar recubiertas en su mayoría con pintura verde. Aunque son técnicamente reutilizables, requieren un proceso de limpieza y reacondicionamiento antes de cualquier reinstalación, garantizando seguridad eléctrica y cumplimiento con las condiciones de obra.

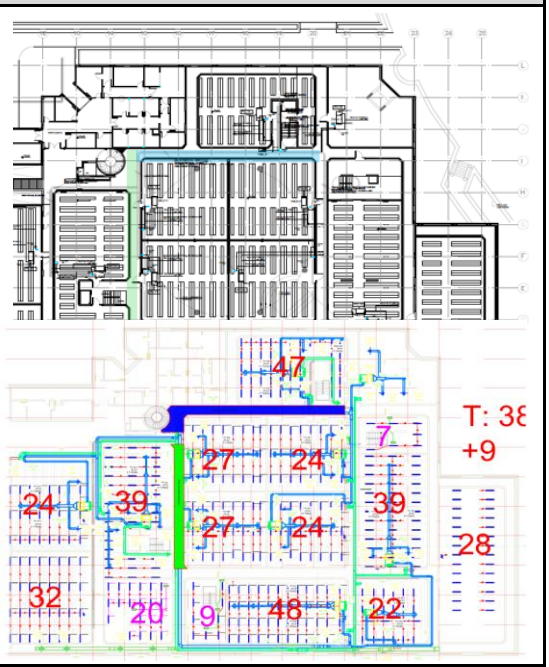
DESCRIPCION	UND	Largo	Ancho	Altura	Cant.	Parcial
Tubería desinstalada entre ejes 14-15 y eje I-D	ml	1,80			1,00	1,80
	ml	1,71			1,00	1,71
	ml	1,44			1,00	1,44
	ml	1,70			1,00	1,70
	ml	1,69			1,00	1,69
	ml	1,70			1,00	1,70
	ml	1,71			1,00	1,71
	ml	2,62			1,00	2,62
	ml	2,98			1,00	2,98
	ml	2,92			1,00	2,92
	ml	2,70			1,00	2,70
	ml	2,80			1,00	2,80
	ml	2,52			1,00	2,52
	ml	3,26			1,00	3,26
					TOTAL	31,55
					VIENE ACUMULADO	685,42

Las tuberías IMC desmontadas se encuentran en buen estado estructural, sin deformaciones ni daños críticos. Sin embargo, presentan suciedad acumulada de polvo y grasa, además de estar recubiertas en su mayoría con pintura verde. Aunque son técnicamente reutilizables, requieren un proceso de limpieza y reacondicionamiento antes de cualquier reinstalación, garantizando seguridad eléctrica y cumplimiento con las condiciones de obra.

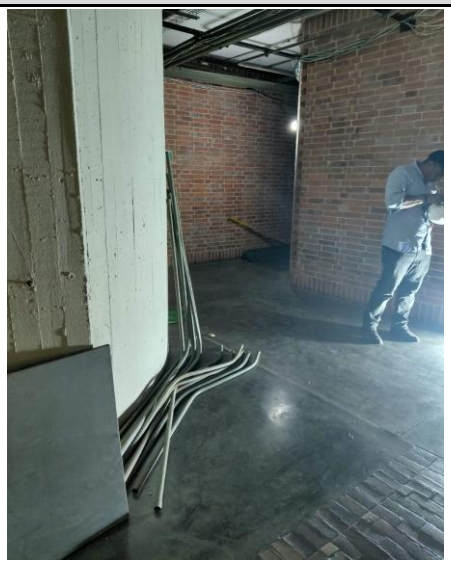
REGISTRO FOTOGRÁFICO

Durante el proceso de desmonte se generó una cantidad considerable de accesorios que no podrán ser reutilizados, dado que fue necesario cortarlos para su retiro. La intervención con cortes compromete la integridad de las piezas, lo que las clasifica como material descartado. Esta condición debe quedar registrada en el acta correspondiente, diferenciando entre elementos recuperables y aquellos que, por razones técnicas, no tienen posibilidad de reincorporación. Esos elementos no fueron cuantificados.

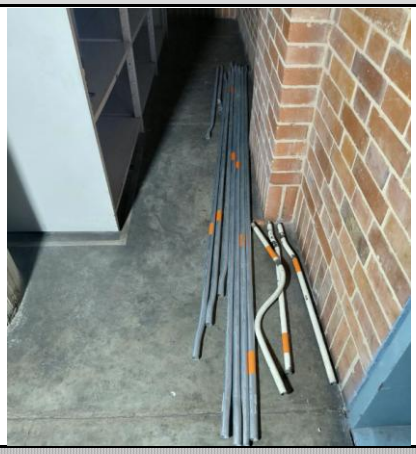
DESCRIPCION	UND	Largo	Ancho	Altura	Cant.	Parcial
Tubería EMT	ml	1,19			1,00	1,19
	ml	0,81			1,00	0,81
	ml	2,62			1,00	2,62
	ml	2,62			1,00	2,62
	ml	2,62			1,00	2,62
	ml	3,05			1,00	3,05
	ml	3,05			1,00	3,05
	ml	3,05			1,00	3,05
	ml	3,05			1,00	3,05
Tubería IMC	ml	0,81			1,00	0,81
	ml	0,78			1,00	0,78
	ml	0,92			1,00	0,92
					TOTAL	24,57
					VIENE ACUMULADO	709,99

Las tuberías IMC desmontadas se encuentran en buen estado estructural, sin deformaciones ni daños críticos. Sin embargo, presentan suciedad acumulada de polvo y grasa, además de estar recubiertas en su mayoría con pintura verde. Aunque son técnicamente reutilizables, requieren un proceso de limpieza y reacondicionamiento antes de cualquier reinstalación, garantizando seguridad eléctrica y cumplimiento con las condiciones de obra.

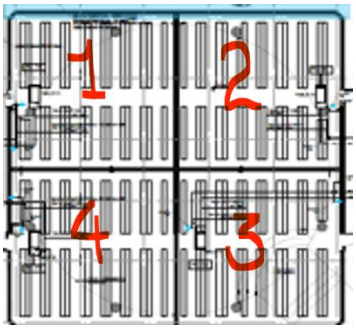
DESCRIPCION	UND	Largo	Ancho	Altura	Cant.	Parcial
Tubería EMT	ml	0,76			1,00	0,76
	ml	1,03			1,00	1,03
	ml	1,04			1,00	1,04
	ml	1,21			1,00	1,21
	ml	3,05			1,00	3,05
	ml	3,05			1,00	3,05
	ml	3,05			1,00	3,05
	ml	3,05			1,00	3,05
	ml	3,05			1,00	3,05
	ml	3,05			1,00	3,05
Tubería IMC	ml	0,80			1,00	0,80
	ml	0,81			1,00	0,81
	ml	0,86			1,00	0,86
					TOTAL	24,81
					VIENE ACUMULADO	734,80

Las tuberías IMC desmontadas se encuentran en buen estado estructural, sin deformaciones ni daños críticos. Sin embargo, presentan suciedad acumulada de polvo y grasa, además de estar recubiertas en su mayoría con pintura verde. Aunque son técnicamente reutilizables, requieren un proceso de limpieza y reacondicionamiento antes de cualquier reinstalación, garantizando seguridad eléctrica y cumplimiento con las condiciones de obra.

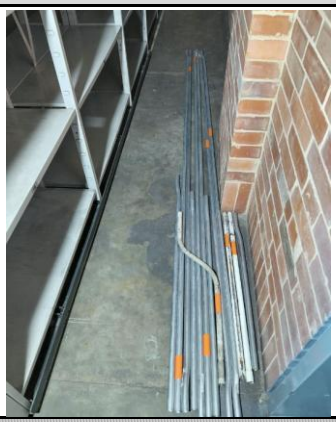
REGISTRO FOTOGRÁFICO

Durante el proceso de desmonte se generó una cantidad considerable de accesorios que no podrán ser reutilizados, dado que fue necesario cortarlos para su retiro. La intervención con cortes compromete la integridad de las piezas, lo que las clasifica como material descartado. Esta condición debe quedar registrada en el acta correspondiente, diferenciando entre elementos recuperables y aquellos que, por razones técnicas, no tienen posibilidad de reincorporación. Esos elementos no fueron cuantificados.
