FORMATO ACTA DE ENTREGA Y RECIBO

MATERIAL DESMONTADO

ARCHIVO GENERAL DE LA NACION - AGN

CONTRATO DE OBRA No.	CTO DE OBRA 427-2025	fecha	lunes, 14 de septiembre de 2026
OBJETO	REPARACIONES LOCATIVAS EN EL ACCESO PRINCIPAL A LA EDIFICACIÓN INCLUYENDO LA ZONA CORRESPONDIENTE A LA ROSA DE LOS VIENTOS Y LA OPTIMIZACIÓN DEL SISTEMA DE CONSERVACIÓN DOCUMENTAL Y LOS COMPONENTES TÉCNICOS CONEXOS DE LOS DEPÓSITOS DEL BLOQUE NORTE DE LA SEDE CENTRO DEL AGN		
CONTRATISTA	CONSORCIO MARLYT	**INTERVENTORÍA**	CONSORCIO INTER ARCHIVO PATRIMONIAL
ESPACIO INTERVENIDO	Pasillo 3	**PISO -NIVEL**	Sotano Nivel -2
ITEM 1.3.44 **DESCRIPCIÓN**	Desmonte de ductos rectangulares metálicos montados en soportaría metálica para aire acondicionado (incluye: retiro de soportaría y elementos de sujeción, desarme de estructura metálica, entrega a la entidad en sitio de acopio, como elementos de reciclaje a entidades de recolección).

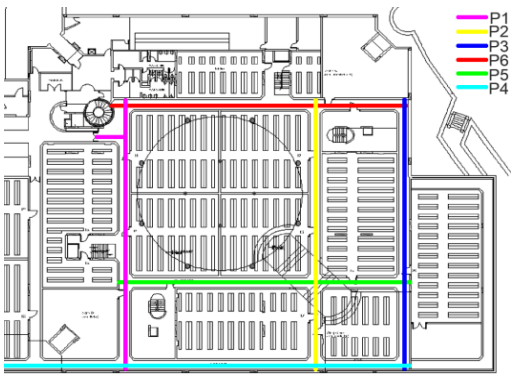
Durante el proceso de desmonte de los ductos, se generó una cantidad de accesoriosc (riel chanel, varilla roscada, tuercas y arandelas), los cuales se tienendeagrupados, cabe resaltar que algunos bordes de ductos, por su desmonte sufieron deformaciones.

Las ductos desmontadas se encuentran en buen estado, en su gran mayoria, sin deformaciones ni daños críticos. Sin embargo, presentan suciedad acumulada de polvo. Aunque son técnicamente reutilizables, requieren un proceso de limpieza y reacondicionamiento antes de cualquier reinstalación, garantizando cumplimiento con las condiciones de obra.

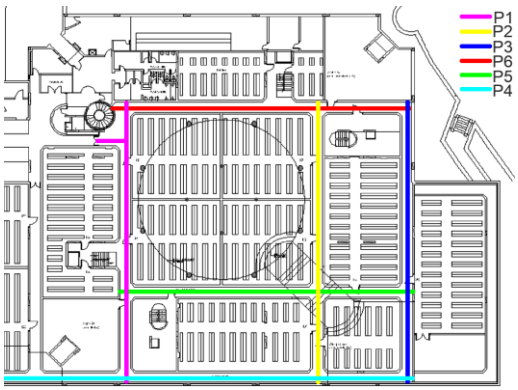
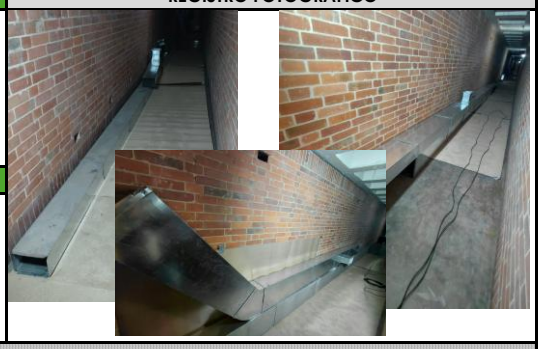
Durante el proceso de desmonte de los ductos, se generó una cantidad de accesoriosc (riel chanel, varilla roscada, tuercas y arandelas), los cuales se tienendeagrupados, cabe resaltar que algunos bordes de ductos, por su desmonte sufieron deformaciones.

Las ductos desmontadas se encuentran en buen estado, en su gran mayoria, sin deformaciones ni daños críticos. Sin embargo, presentan suciedad acumulada de polvo. Aunque son técnicamente reutilizables, requieren un proceso de limpieza y reacondicionamiento antes de cualquier reinstalación, garantizando cumplimiento con las condiciones de obra.

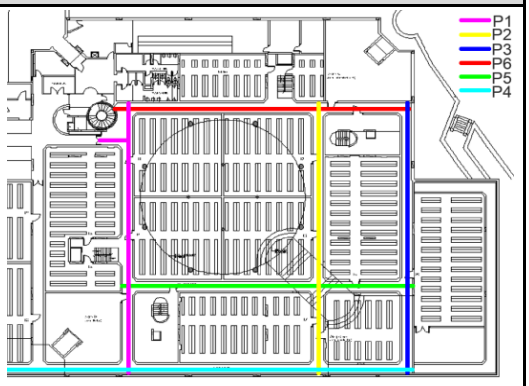
Durante el proceso de desmonte de los ductos, se generó una cantidad de accesoriosc (riel chanel, varilla roscada, tuercas y arandelas), los cuales se tienendeagrupados, cabe resaltar que algunos bordes de ductos, por su desmonte sufieron deformaciones.

Las ductos desmontadas se encuentran en buen estado, en su gran mayoria, sin deformaciones ni daños críticos. Sin embargo, presentan suciedad acumulada de polvo. Aunque son técnicamente reutilizables, requieren un proceso de limpieza y reacondicionamiento antes de cualquier reinstalación, garantizando cumplimiento con las condiciones de obra.

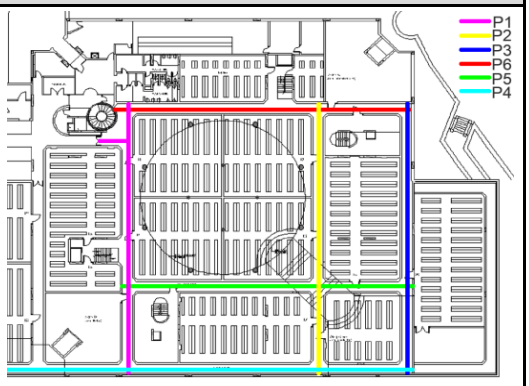
Durante el proceso de desmonte de los ductos, se generó una cantidad de accesoriosc (riel chanel, varilla roscada, tuercas y arandelas), los cuales se tienendeagrupados, cabe resaltar que algunos bordes de ductos, por su desmonte sufieron deformaciones.

Las ductos desmontadas se encuentran en buen estado, en su gran mayoria, sin deformaciones ni daños críticos. Sin embargo, presentan suciedad acumulada de polvo. Aunque son técnicamente reutilizables, requieren un proceso de limpieza y reacondicionamiento antes de cualquier reinstalación, garantizando cumplimiento con las condiciones de obra.

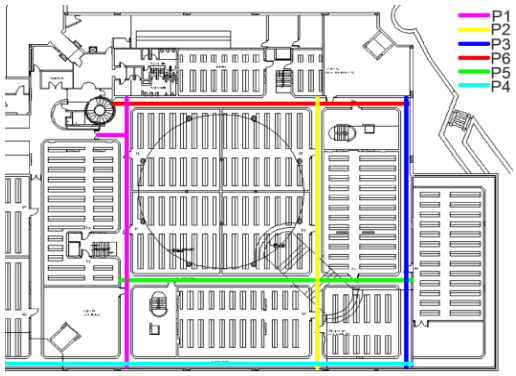
Durante el proceso de desmonte de los ductos, se generó una cantidad de accesoriosc (riel chanel, varilla roscada, tuercas y arandelas), los cuales se tienendeagrupados, cabe resaltar que algunos bordes de ductos, por su desmonte sufieron deformaciones.

Las ductos desmontadas se encuentran en buen estado, en su gran mayoria, sin deformaciones ni daños críticos. Sin embargo, presentan suciedad acumulada de polvo. Aunque son técnicamente reutilizables, requieren un proceso de limpieza y reacondicionamiento antes de cualquier reinstalación, garantizando cumplimiento con las condiciones de obra.
