INFORME SEMANAL DE AVANCE

OBRAS DE MANTENIMIENTO DE CUBIERTAS

Hospital Departamental Psiquiátrico Universitario del Valle E.S.E.

Contratista	VISUALSTOCK S.A.S. — NIT 900515527-5
Orden de Servicio	OS-015-2026
Periodo registrado	11 al 15 de agosto de 2026
Áreas intervenidas	Sala 5 y Sala 3
Tipo de informe	Informe semanal de avance
Responsable del informe	Julio Velez

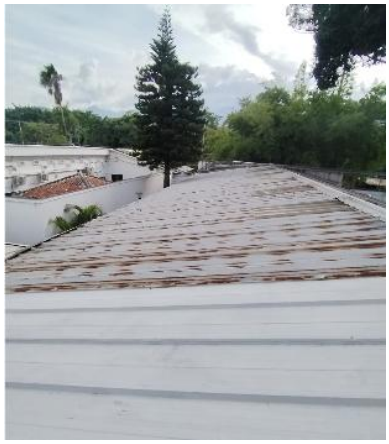
- Retiro manual de hojas secas y residuos vegetales sobre techo y canales (12 y 13 de agosto).
- Limpieza manual de canales y puntos de captación.
- Se encontraron elementos ajenos a la cubierta (chanclas, cables, tubos, bolsas y recipientes con agua), los cuales fueron retirados y separados del material vegetal.
- Se realizó barrido de techo y limpieza de zanjas y cajas de canales se la sala 5
- Sondeo de bajantes y cajas de inspeccion
- Se observó que la canal se encuentra en mal estado.
- Se observó desgaste superficial y presencia de oxidación en sectores de la cubierta metálica.

Hallazgo	Responsable	Acción / Programación
Elementos ajenos a la cubierta (chanclas, cables, tubos, bolsas, recipientes con agua).	**Contratista (VISUALSTOCK S.A.S.)**	Retirados y dispuestos en bolsas verdes al punto de Acopio indicado por el área ambiental.
Desgaste superficial y oxidación en sectores de la cubierta metálica.	**Ingeniero HDPUV**	Pendiente de evaluación técnica para definir tratamiento o reparación.
Canal en mal estado.	**Ingeniero HDPUV**	Pendiente de evaluación técnica para definir reparación o reemplazo.

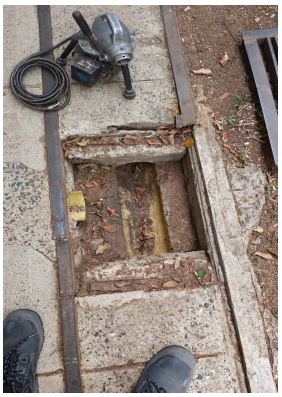
Registro fotográfico: Fotos Sala 3 Antes de iniciar actividades

- El 14 de agosto se dio inicio a la intervención de Sala 3, tras observarse alta acumulación de hojas sobre el techo y canales llenas de tierra, con riesgo de obstrucción ante episodios de lluvia.

- Sondeo de cajas de inspeccion
- Se encontraron elementos ajenos a la cubierta (chanclas, cables, tubos, bolsas y recipientes con agua).
- Se observó que la canal está ladeada por el peso de hojas, tierra y frutos (mango) acumulados.

Hallazgo	Responsable	Acción / Programación
Elementos ajenos a la cubierta (chanclas, cables, tubos, bolsas, recipientes con agua).	**Contratista (VISUALSTOCK S.A.S.)**	Retirados y dispuestos en bolsas negras para su disposición final.
Desgaste superficial y oxidación en sectores de la cubierta metálica.	**Ingeniero HDPUV**	Pendiente de evaluación técnica para definir tratamiento o reparación.
Canal ladeada por el peso de hojas, tierra y frutos (mango) acumulados.	**Ingeniero HDPUV**	Pendiente de evaluación técnica para definir corrección o refuerzo del soporte de la canal.
Grieta y pérdida de material en el muro de la canal de concreto, asociada al crecimiento de raíces del árbol contiguo; el deterioro impide el correcto asiento de las rejillas metálicas.	**Ingeniero HDPUV**	Pendiente de evaluación técnica y reparación del muro de la canal.
