CUARTO INFORME
MANTENIMIENTO PREVENTIVO Y CORRECTIVO
FISCALÍA GENERAL DE LA NACIÓN
BUNKER CÚCUTA
CONTRATO No. FGN-RNO-0018-2026

PRESTACIÓN DEL SERVICIO DE MANTENIMIENTO PREVENTIVO Y CORRECTIVO TÉCNICO ESPECIALIZADO PARA EL SISTEMA INTEGRAL DE SEGURIDAD (CCTV, SISTEMA CONTROL DE ACCESO, SISTEMA DETECCIÓN DE INCENDIOS Y SISTEMA DE GESTIÓN Y AUTOMATIZACIÓN), CON LOS QUE CUENTA LA SEDE PRINCIPAL DE LA FISCALÍA GENERAL DE LA NACIÓN SECCIONAL NORTE DE SANTANDER EN LA CIUDAD CÚCUTA.

OBJETIVO: CUARTO INFORME CTO FGN-RNO-0018-2026

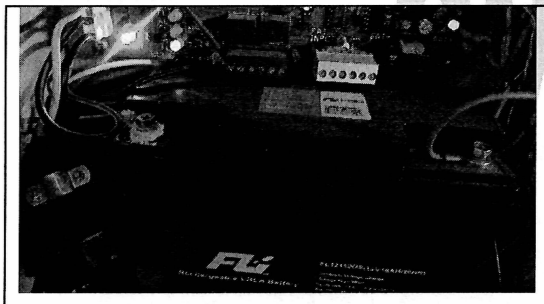
Se realiza mantenimiento preventivo a los controladores de acceso marca Software House, se realiza el reemplazo de las baterías en los 18 controladores ubicados en los cuartos técnicos de la entidad

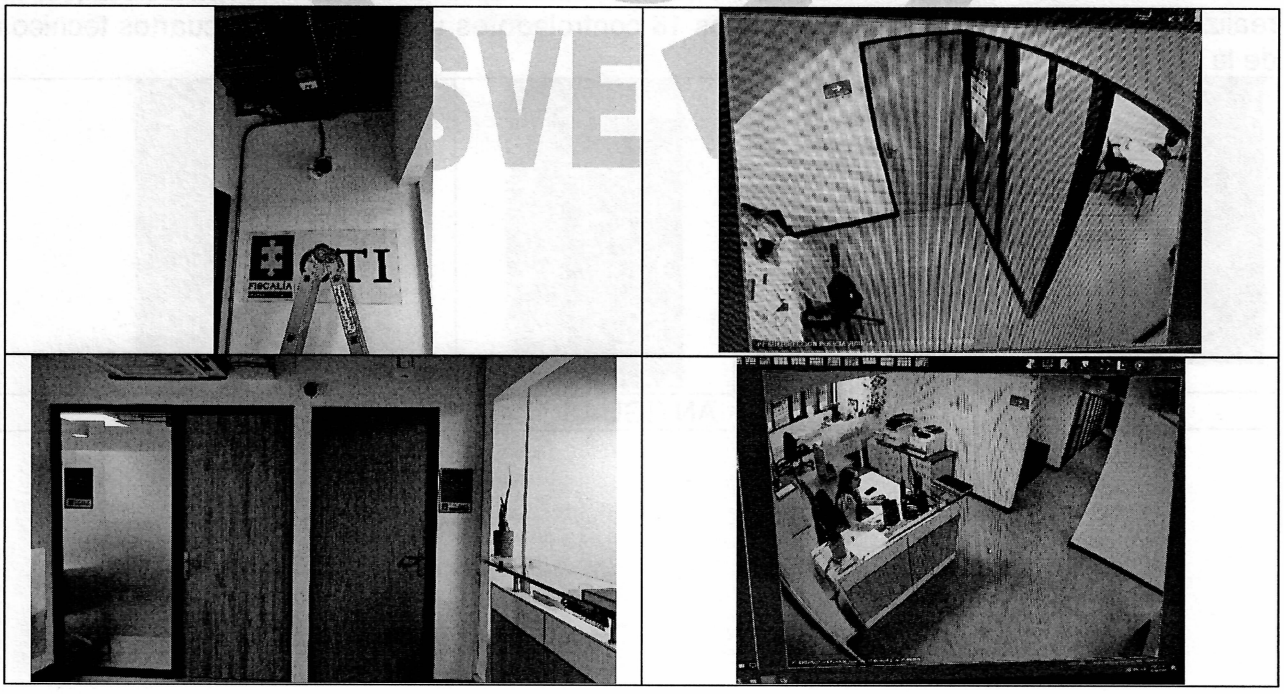
- Piso 7 Torre 3 se reubica la cámara que estaba dentro de la sala de reuniones para el área común.

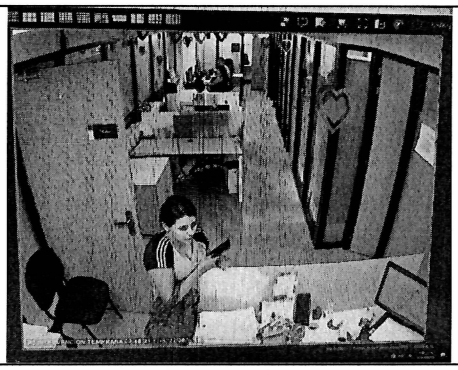
- Se hace ajuste de la cobertura de la cámara de intervención temprana en el segundo piso

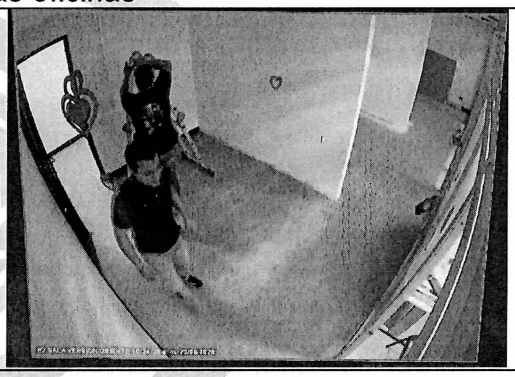
- Sala de versión oriente en piso 2, se saca la cámara al área común, ya que esta zona era un solo espacio y quedo dividida en varias oficinas

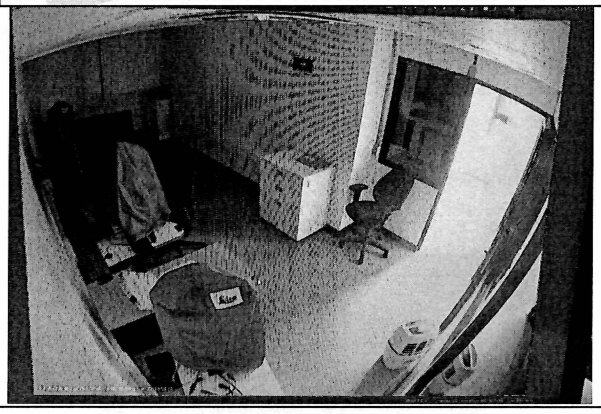
- Sala de microscopia se traslada de lugar para no visualizar los monitores directamente.

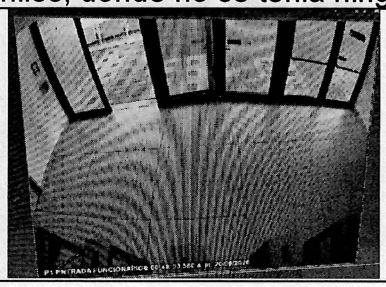
- La cámara que visualizaba el ingreso de funcionarios es retirada de esta área, ya que hay otra cámara panorámica cubriendo todo el espacio y es trasladada al área de caniles, donde no se tenia ninguna visualización.

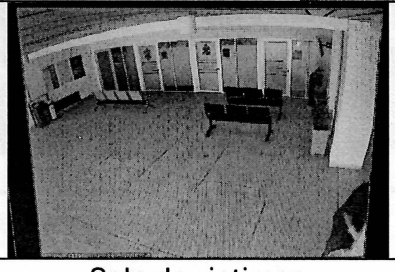
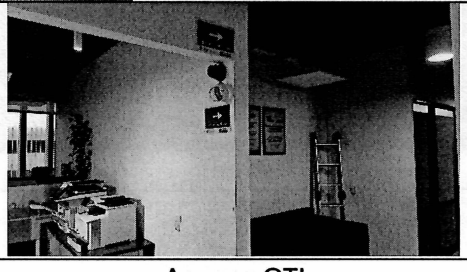
Sala de victimas	Asesor CTI

- Se desmontan 2 cámaras del área Sala Gesell y una de ellas se traslada para el tercer piso torre 1 en sala de victimas y la otra para el piso 7 torre 3 recepción asesor CTI

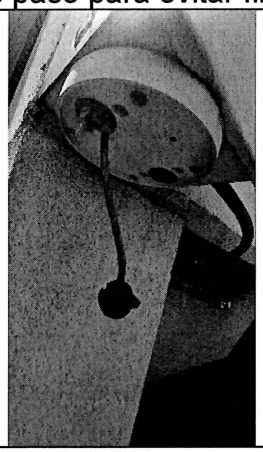
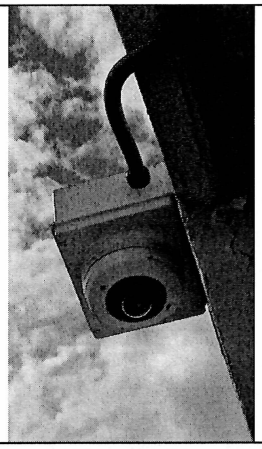
- Se reinstala cámara panorámica 360° ubicada en el costado centro oriente y se cambia caja de paso para evitar filtraciones de agua.

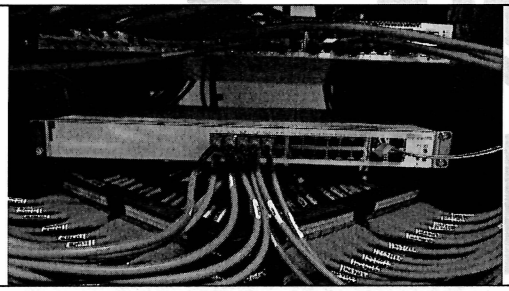
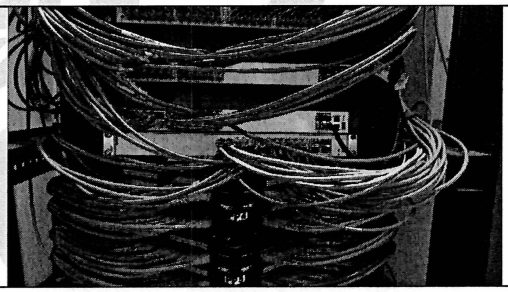
Piso 4	Piso 5

Se realizo el cambio de los switchs de los pisos 4 y 5 de la torre que 1 que estaban en calidad de préstamo por daño en los instalados inicialmente, los switchs retirados se entregan al Ing. Héctor supervisor del contrato.

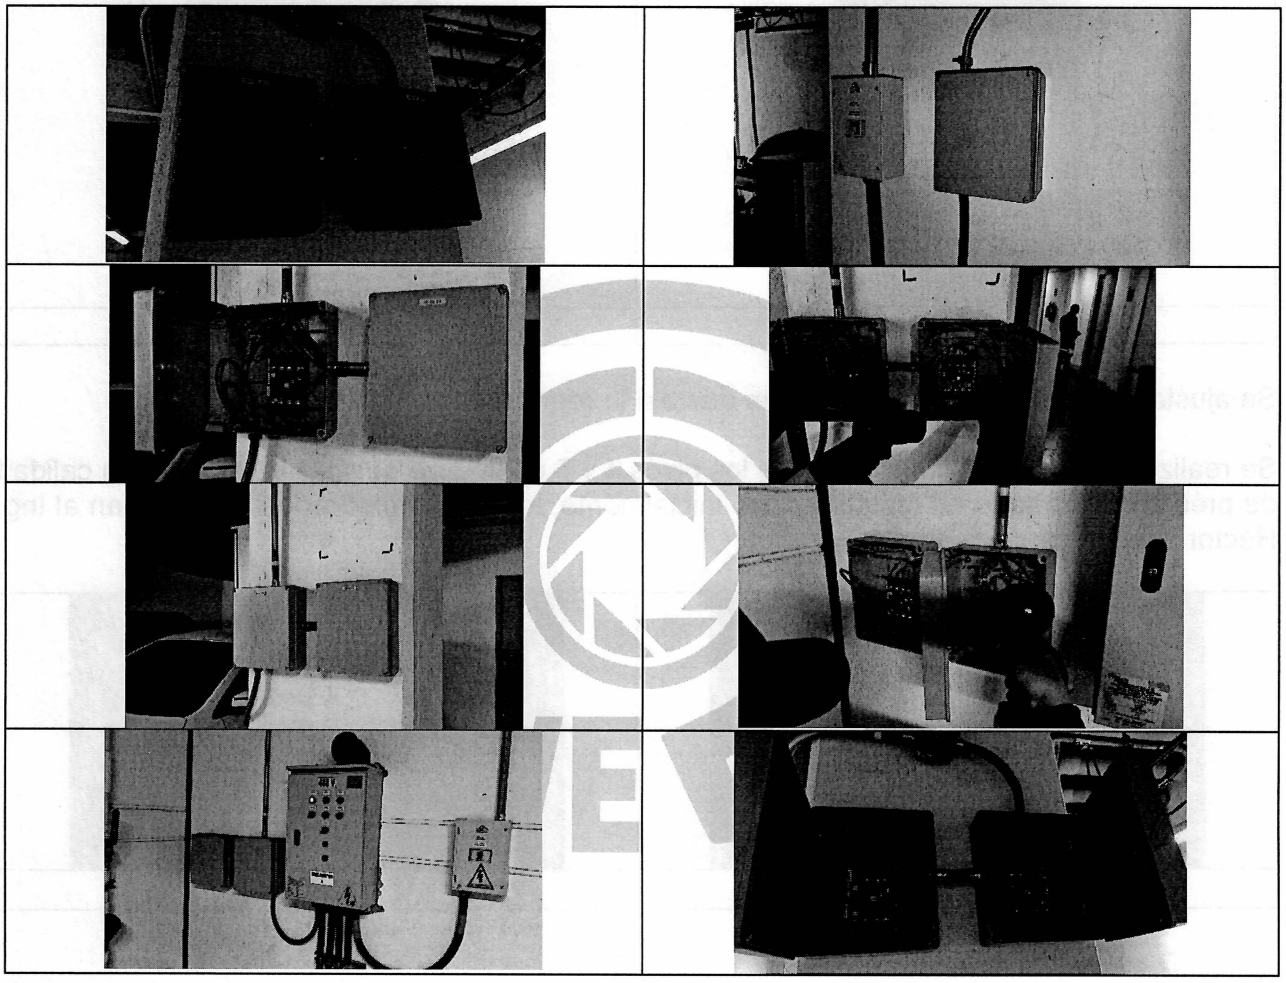
Se realiza limpieza y revisión de los 5 tableros dispuestos para automatización que monitorea a través de contactos secos las bombas eyectoras y de agua potable. Estas están ubicadas en el sótano.

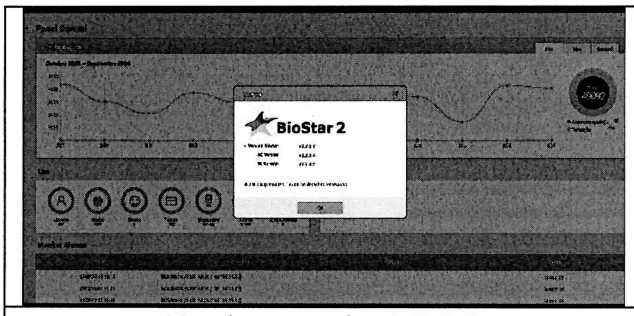
Version anterior 2.7.5.7

Se realizó la actualización del software BioStar 2 a su última versión disponible. Debido a que opera de manera independiente de CCURE 9000, esta actualización no afecta directamente el funcionamiento de dicho sistema.

Sin embargo, BioStar 2 finalizará su ciclo de vida (EOL), lo que implica que dejará de recibir soporte y actualizaciones del fabricante. Su sucesor, BioStar X, cuenta con un modelo de

licenciamiento y no es compatible con los lectores BioEntry Plus instalados actualmente en los molinetes de la entidad.

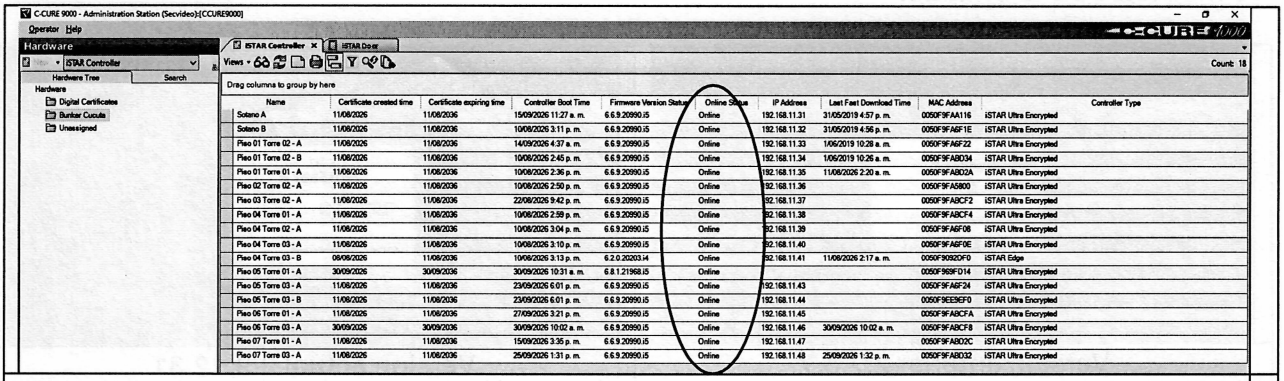
Controladores de Acceso

Todos los controladores de acceso y el panel de incendio quedaron en línea al terminar el mantenimiento.

En línea

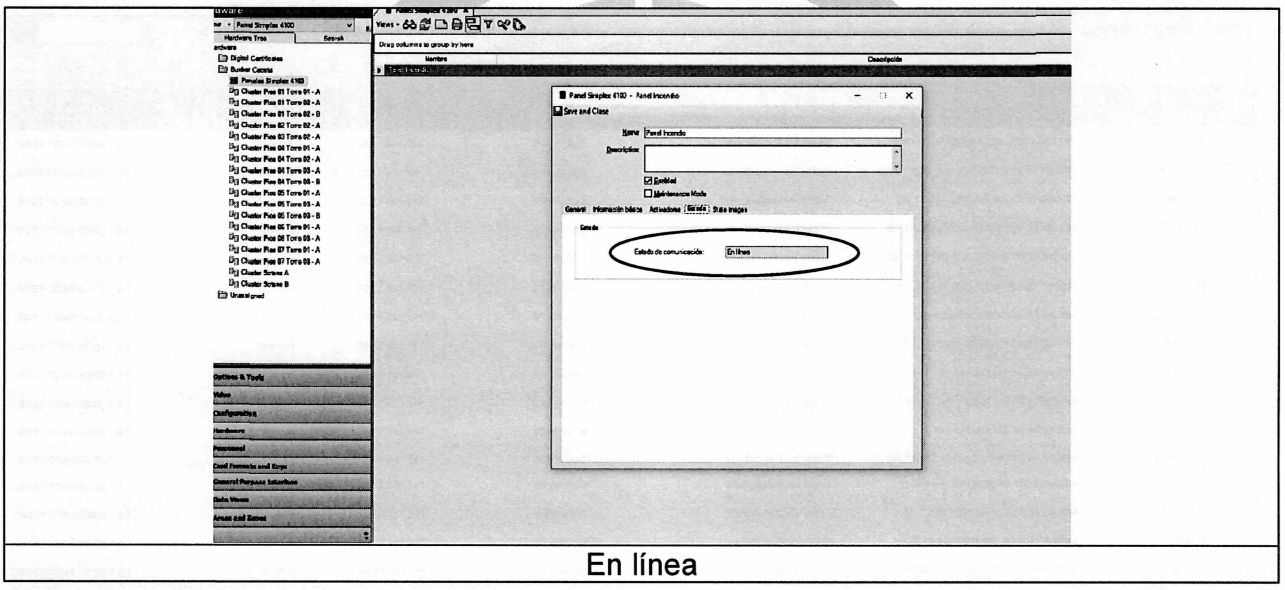
Panel de Incendio

En línea
