MUNICIPIO DE TAURAMENA

SECRETARIA DE INFRAESTRUCTURA

INFORME DE VISITA DE INSPECCIÓN							Solicitante	Municipio de Tauramena
							Fecha (dd/mm/aaaa)	27 de agosto de 2025
Hora de la visita	08:00 AM	Duración (min)	60	Estado del tiempo	Soleado	Localización		INSTITUCIÓN EDUCATIVA TÉCNICA EMPRESARIAL DEL LLANO, SEDE CHAPARRAL

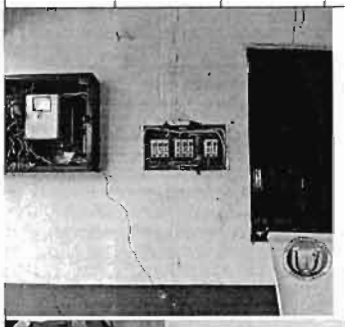
INSTITUCIÓN EDUCATIVA TÉCNICA EMPRESARIAL DEL LLANO, SEDE CHAPARRAL, ubicado a 6 km del casco urbano de tauramena
