Asunto: Informe de Diagnóstico y Mantenimiento Preventivo de los ascensores de Pasajeros y Carga del mes de septiembre de 2026.

Se realiza Informe de Diagnóstico y Mantenimiento Preventivo de los ascensores de Pasajeros y Carga del presente Contrato No. 061 – 2026 con el objeto: Prestar el servicio de mantenimiento preventivo y correctivo, incluida la mano de obra y bolsa de repuestos que requieran los ascensores del instituto nacional para ciegos- INCI.

REGISTRO FOTOGRAFICO EQUIPO NO.1 y 2.

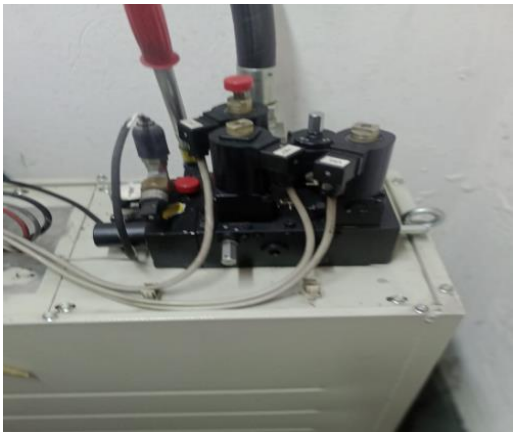
CONTROL

Se realiza revisión de tacos (Breakers), tarjetas electrónicas, variador de velocidad, borneras, temporizador, relevos, transformador entre otros con tomas de voltajes y amperaje, también evidenciando el correcto funcionamiento con el programador que actualmente no refleja ningún tipo de error mecatronicamente en el mismo.

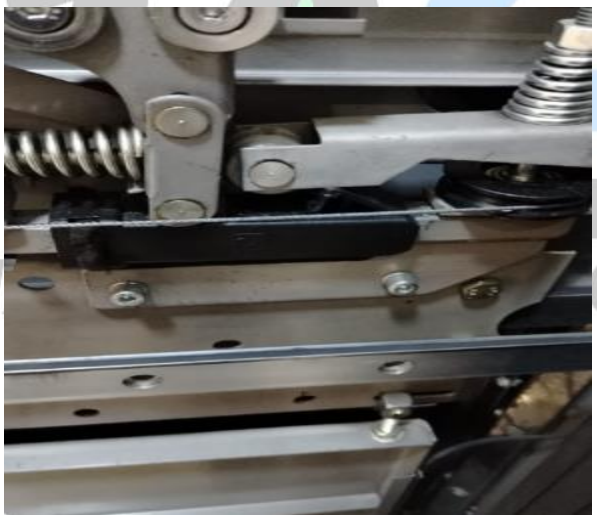
GUIAS DE CABINA

Se reviso carga a transportar, peso de la cabina y de la masa de equilibrado (contrapeso en recorrido del ascensor), distancia de fijación de las guías, clips y Brackets de fijación y velocidad de la cabina. Se encuentra actualmente en buen funcionamiento.
