CONTRATO DE INTERVENTORIA
084-2025 INT (119251)

OBJETO: INTERVENTORÍA INTEGRAL PARA EJECUTAR A PRECIOS UNITARIOS LAS ACTIVIDADES PARA LA CONSERVACIÓN DE LA MALLA VIAL LOCAL E INTERMEDIA, PUENTES Y ESPACIO PÚBLICO (LOTE 1 Y LOTE 2) EN LA LOCALIDAD DE SUBA EN LA CIUDAD DE BOGOTÁ D.C Y LAS DEMÁS ACTIVIDADES QUE SE DETALLAN EN EL ANEXO TÉCNICO. LOTE 2

INFORME MENSUAL TECNICO N° 4
PERIODO: 01/ JULIO/25 AL 31/JULIO/25
VERSIÓN 0

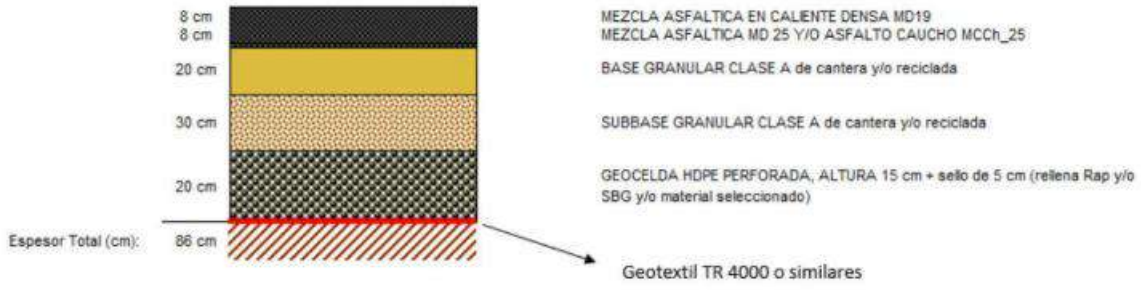
ESTRUCTURA DE PAVIMENTO 11005623, 11005728 Y 11005765

Durante el seguimiento a las actividades ejecutadas por el contratista, la interventoría realizó control técnico y supervisión permanente en campo sobre la excavación mecánica, verificando profundidades, dimensiones y estabilidad de taludes conforme a los diseños aprobados. Se inspeccionó el retiro de material garantizando su disposición adecuada y cumpliendo con la normatividad ambiental. En la instalación de geotextil, se comprobó la correcta colocación, traslapes y anclajes, asegurando su función de separación y refuerzo. Para la instalación de geoceldas, se verificó el armado, expansión y fijación en la superficie, así como el llenado uniforme con material granular. En el suministro e instalación de rajón, se controló la granulometría, compactación y espesor de capa. Durante la instalación de la Subbase Granular PEA (SBG PEA), se supervisó el cumplimiento de los espesores y densidades requeridas. En la colocación de tubería de 12", se revisaron alineación, pendiente y hermeticidad de uniones, y en la instalación del filtro, se validó el tipo de material, envoltura y disposición correcta para garantizar la funcionalidad del sistema de drenaje.

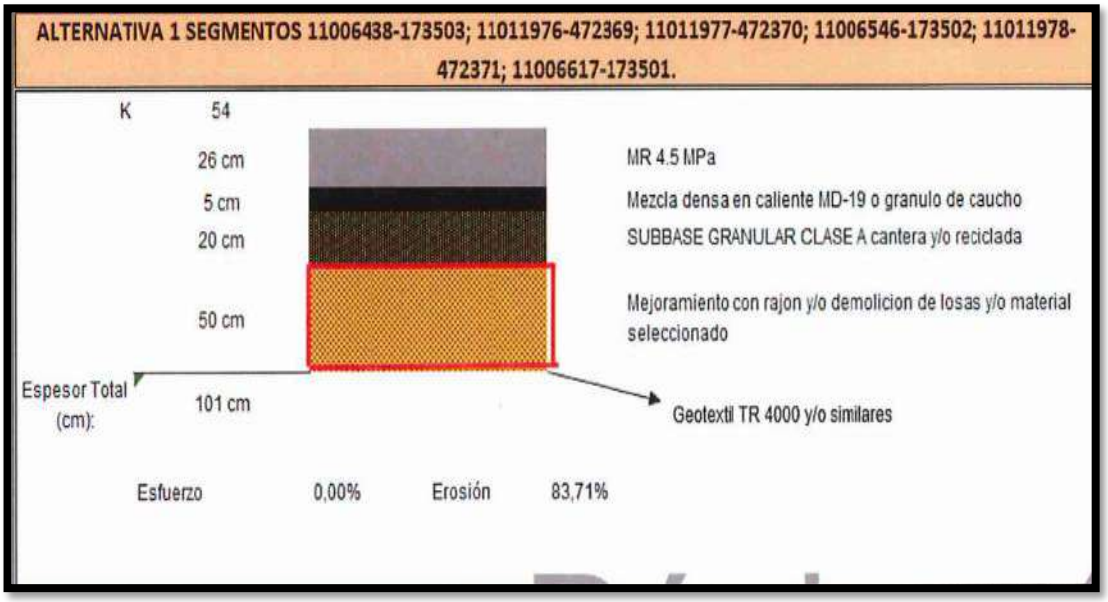
11006438, 11011976, 11011977, 11006546, 11011978, 11006617.

En el frente de obra Parque Piloto, el contratista ejecutó actividades de excavación mecánica, retiro de material y posterior instalación de rajón para la estabilización de la subrasante. La excavación mecánica se desarrolló con maquinaria especializada, cumpliendo las profundidades y dimensiones establecidas en los planos de diseño. El retiro de material incluyó la carga, transporte y disposición final en los sitios autorizados, garantizando la limpieza del área de intervención. La instalación de rajón se realizó mediante el extendido y nivelación del material pétreo, asegurando una distribución homogénea para conformar la capa de soporte.

Por su parte, la interventoría llevó a cabo la supervisión y control técnico de cada una de estas actividades, verificando en campo el cumplimiento de las especificaciones establecidas en el contrato. Durante la excavación, se inspeccionaron las cotas, alineaciones y estabilidad de taludes. En el retiro de material, se validó que la disposición se realizara en sitios autorizados y que no quedaran residuos que afectaran la ejecución posterior. En la instalación de rajón, se revisó la calidad del material, su granulometría, el espesor de capa y la compactación, garantizando que la conformación de la subrasante cumpliera con los parámetros técnicos exigidos para el correcto desempeño estructural de la vía.

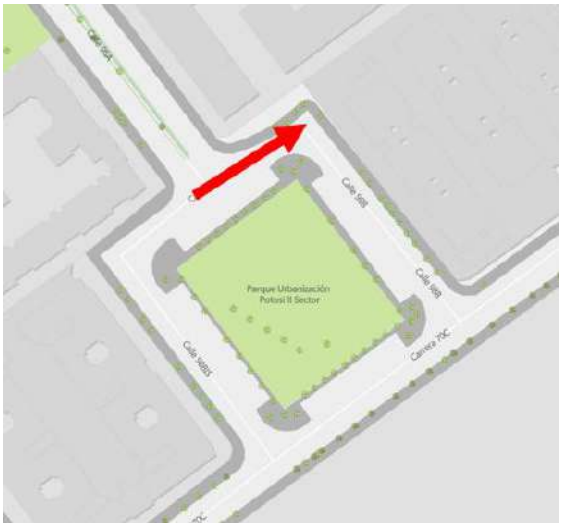
11011188

En el frente de obra de Potosí, el contratista ejecutó la instalación de bordillo, realizando el replanteo, alineación y nivelación de acuerdo con los diseños, así como el vaciado y curado del concreto para garantizar su resistencia. Adicionalmente, se efectuó el suministro de base granular para la nivelación de la superficie y su posterior compactación, asegurando la conformación adecuada de la capa estructural.

La interventoría, por su parte, realizó el seguimiento y control técnico de estas actividades, verificando que la instalación del bordillo cumpliera con las dimensiones, alineaciones y acabados establecidos, y que el concreto empleado correspondiera a la resistencia especificada. En la colocación y compactación de la base granular, supervisó el control de espesores, humedad y densidad, validando la calidad del material y dejando registro fotográfico y documental del proceso para garantizar el cumplimiento de las especificaciones técnicas del contrato.

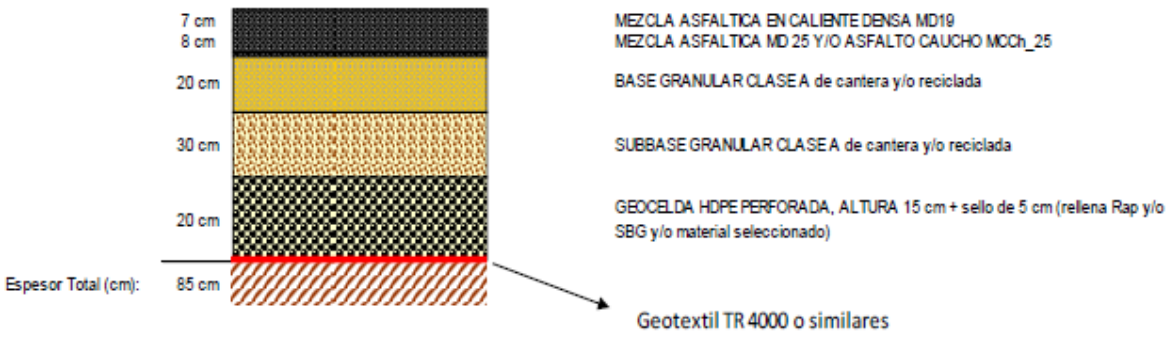
11004156, 11013439, 11004110, 11004080

En el frente de obra de POA, el contratista ejecutó la instalación del Plan de Manejo de Tráfico (PMT) para garantizar la seguridad vial y peatonal durante la intervención, así como la colocación del cerramiento perimetral del área de trabajo. Posteriormente, se desarrollaron labores de excavación mecánica conforme a los diseños aprobados, seguidas del retiro y transporte del material resultante hacia los sitios autorizados para su disposición final.

Por su parte, la interventoría realizó la supervisión y control de cada una de estas actividades, verificando que la instalación del PMT cumpliera con la señalización, ubicación y elementos de seguridad establecidos; que el cerramiento perimetral garantizara la delimitación y protección de la zona intervenida; y que la excavación mecánica se ejecutara con las cotas, alineaciones y dimensiones definidas en los planos. Asimismo, controló que el retiro y transporte del material se realizara de forma segura, cumpliendo con la normatividad ambiental y contractual, dejando registro fotográfico y documental de todo el proceso.

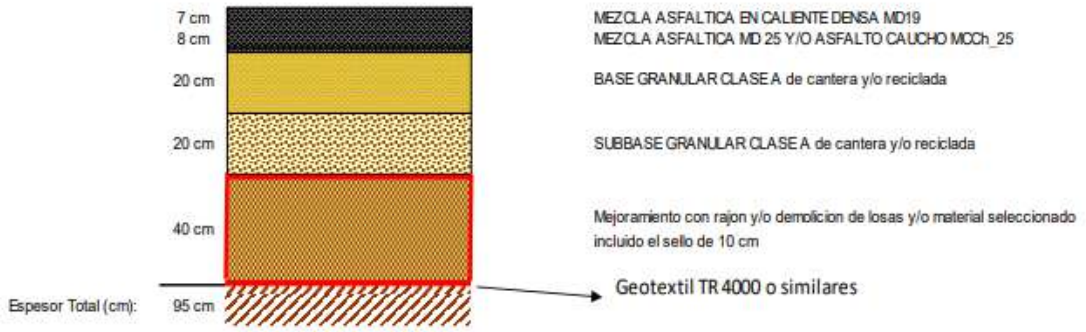
- **SECTOR EL PAO SEGMENTO 11004672-173797**

ALTERNATIVA 1: Material de mejoramiento + Subbase granular + Base granular + Carpeta asfáltica y/o granulo de caucho.

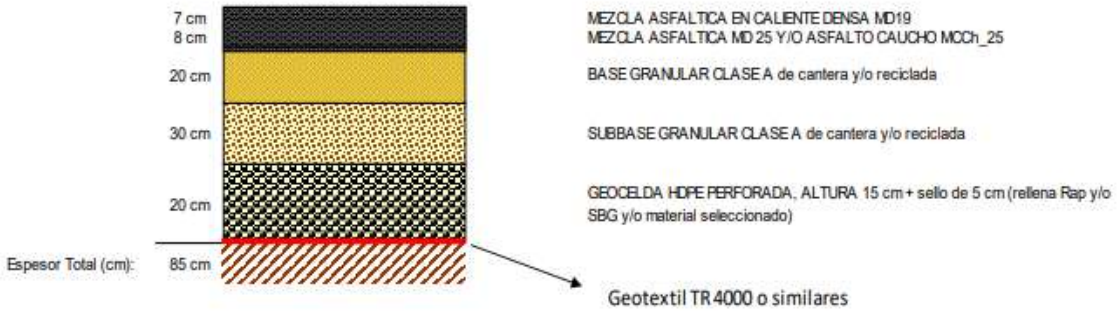
ALTERNATIVA 2: Geocelda+ Subbase granular + Base granular + Carpeta asfáltica y/o granulo de caucho.

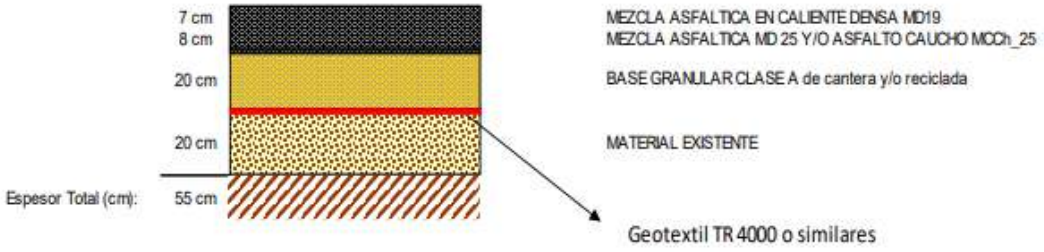
- **SECTOR PRADO VERANIEGO SEGMENTO 11010147-167437.**

ALTERNATIVA 3: Material existente + Base granular + Carpeta asfáltica. (Actividades de Mantenimiento) (Dar garantía a 30 meses) (segmento 11010147-167437).

Se presenta la alternativa 3 como una actividad de Mantenimiento Periódico, para dar póliza de estabilidad de 30 meses, en la cual se plantea la demolición de la capa de pavimento flexible existente (10 cm) y parte del granular (25cm) con el fin de posteriormente, verificar el material granular de existente en mínimo 20 cm, reemplazar en 20 cm de una Base granular clase A, compactar, imprimar e instalar 15 cm de mezcla asfáltica, la cual se instalará en dos capas como mínimo a continuación, como se presenta en el siguiente esquema:

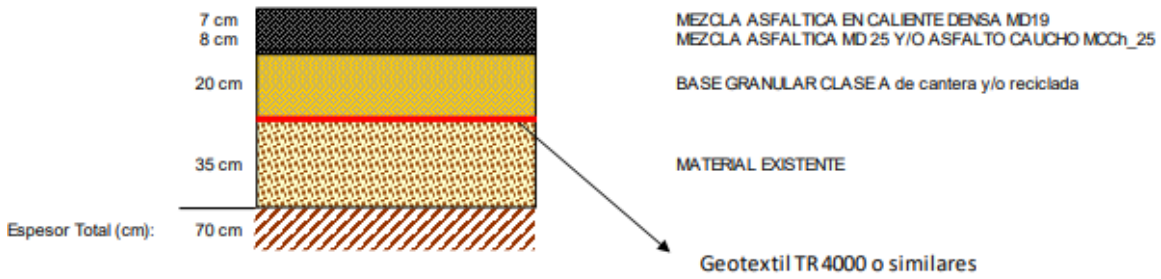
- **SECTOR LA GAITANA SEGMENTO 11005262-173654**

ALTERNATIVA 3: Material existente + Base granular + Carpeta asfáltica. (Actividades de Mantenimiento) (Dar garantía a 30 meses) (segmento 11005262-173654).

Se presenta la alternativa 3 como una actividad de Mantenimiento Periódico, para dar póliza de estabilidad de 30 meses, en la cual se plantea la demolición de la capa de pavimento flexible existente (12cm) y parte del granular (23cm) con el fin de posteriormente, verificar el material granular de existente en mínimo 35 cm, reemplazar en 20 cm de una Base granular clase A, compactar, imprimar e instalar 15 cm de mezcla asfáltica, la cual se instalará en dos capas como mínimo a continuación, como se presenta en el siguiente esquema:
