CONTRATO DE INTERVENTORIA
084-2025 INT (119251)

OBJETO: INTERVENTORÍA INTEGRAL PARA EJECUTAR A PRECIOS UNITARIOS LAS ACTIVIDADES PARA LA CONSERVACIÓN DE LA MALLA VIAL LOCAL E INTERMEDIA, PUENTES Y ESPACIO PÚBLICO (LOTE 1 Y LOTE 2) EN LA LOCALIDAD DE SUBA EN LA CIUDAD DE BOGOTÁ D.C Y LAS DEMÁS ACTIVIDADES QUE SE DETALLAN EN EL ANEXO TÉCNICO. LOTE 2

INFORME MENSUAL TECNICO N° 6
PERIODO: 01/ SEPTIEMBRE/25 AL 30/SEPTIEMBRE/25
VERSIÓN 0

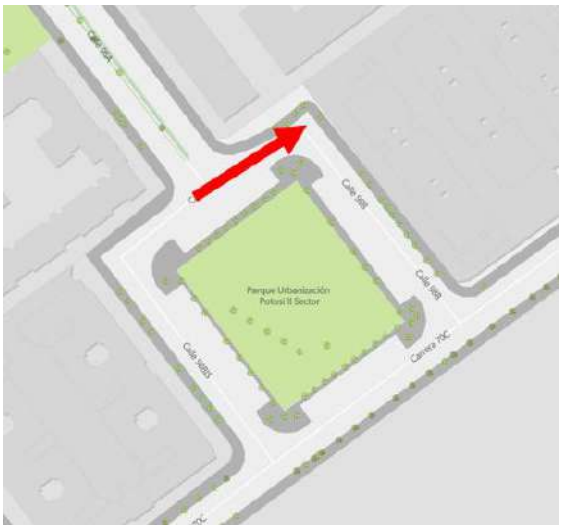
POTOSI

En el frente de obra de Potosí, durante el mes de septiembre se llevaron a cabo los remates finales, sin embargo a la fecha la interventoría se encuentra realizando una verificación del estado en el que se encuentra este pavimento puesto que no se evidencia en buenas condiciones.

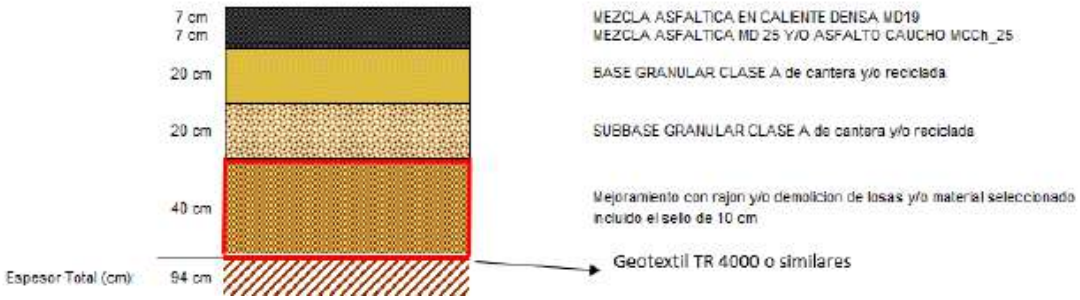
Teniendo en cuenta la aparición de material arcilloso en el tramo a partir de la K0+062 se debió implementar otra estructura con el fin de estabilizar esta subrasante:

ALTERNATIVA 1: Material de mejoramiento + Subbase granular + Base granular + Carpeta asfáltica y/o granulo de caucho.

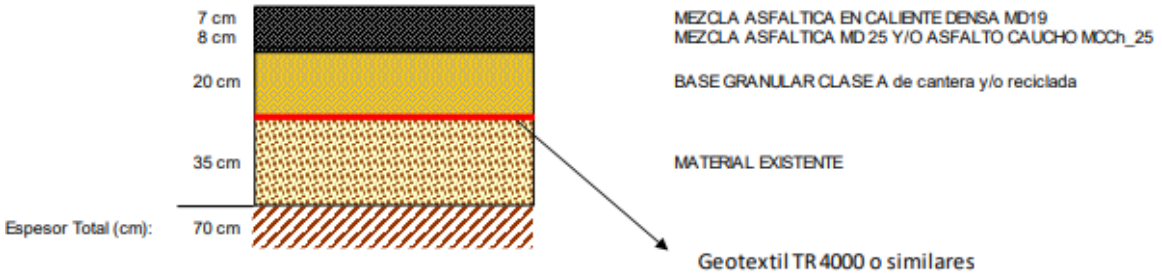
ALTERNATIVA 3: Material existente + Base granular + Carpeta asfáltica. (Actividades de Mantenimiento) (Dar garantía a 30 meses) (segmento 11005262-173654).

Se presenta la alternativa 3 como una actividad de Mantenimiento Periódico, para dar póliza de estabilidad de 30 meses, en la cual se plantea la demolición de la capa de pavimento flexible existente (12cm) y parte del granular (23cm) con el fin de posteriormente, verificar el material granular de existente en mínimo 35 cm, reemplazar en 20 cm de una Base granular clase A, compactar, imprimar e instalar 15 cm de mezcla asfáltica, la cual se instalará en dos capas como mínimo a continuación, como se presenta en el siguiente esquema:
