Ref.: CONTRATO N°. 2130 DE 2026, N°. DEL PROCESO EN SECOP CD 2141-2026_Informe No 2 PERIODO de 24-06 -2026 A 12-09-2026.

OBJETIVO DEL INFORME: Llevar a cabo las tareas de vigilancia de la ejecución contractual e informar al municipio de Villavicencio acerca del desarrollo del mismo verificando el cumplimiento de las obligaciones contractuales a lo largo de su ejecución en desarrollo de las obligaciones legales contenidas en los artículos 83, 84 y siguientes de la Ley 1474 de 2011 y demás normativa aplicable.

CONSTRUCCION DE OBRA DE MITIGACION Y PROTECCION DE LOS SECTORES: BARRIO DIVINO NIÑO, PUENTE PEATONAL DIVINO NIÑO SOBRE CAÑO GRANDE, BARRIO CATUMARE Y CONSTRUCCION DE JARILLONES DE PROTECCION EN DIFERENTES PUNTOS CRITICOS EN EL MUNICIPIO DE VILLAVICENCIO, META.

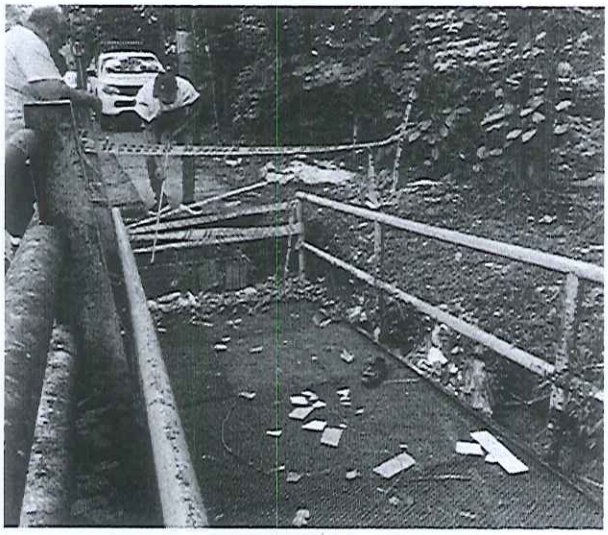
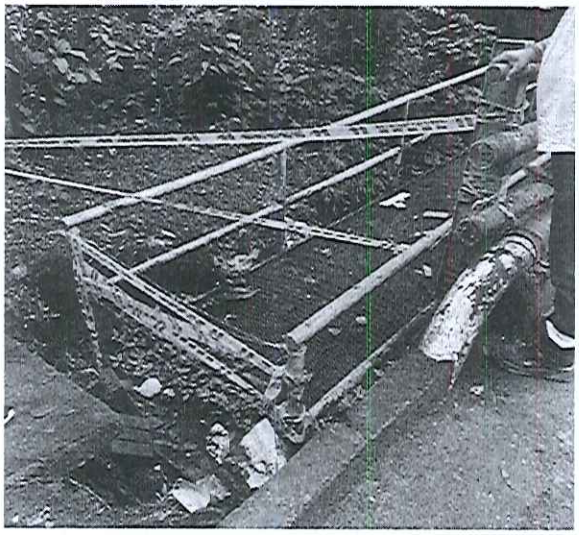
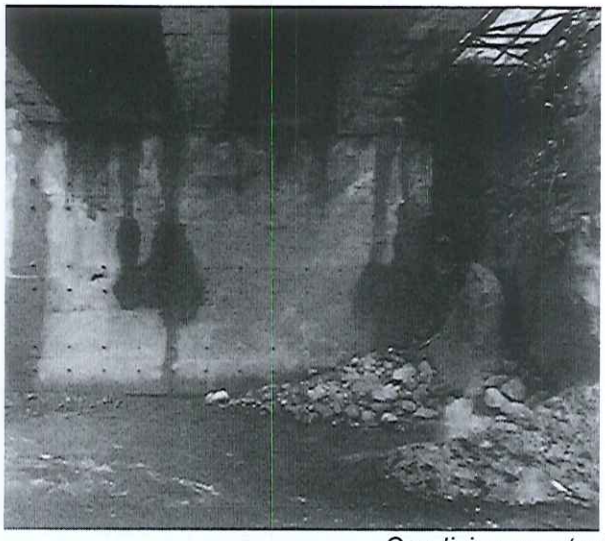
Específicamente, en el área de paso que comunica el Barrio San Jorge con el Barrio Villa del Río, la dinámica hidráulica del Caño Grande —caracterizada por crecientes extraordinarias, un aumento significativo en la cota de inundación y altas velocidades de flujo— ha generado un fenómeno de socavación local y lateral focalizado. Esta fuerza hidrodinámica genera un efecto de vórtice (remolino) en la zona de margen y estribos, causando una desestabilización geomecánica, la pérdida progresiva del material de soporte y el lavado de finos en la cimentación. Adicionalmente, el fenómeno se ve agravado por el aporte de aguas de escorrentía no controladas provenientes del predio y talud superior de la margen izquierda, acelerando la erosión y la socavación en el sitio.

Como resultado directo de esta problemática y tal como se constata en los registros fotográficos, se ha presentado un asentamiento diferencial visible en la estructura del puente peatonal metálico adyacente al puente vehicular. La socavación desnudó y desprotegió la base de cimentación de la pasarela, provocando su deformación y asentamiento estructural, lo cual representa un peligro alto para los usuarios y amenaza con afectar la infraestructura del estribo del puente vehicular contiguo.

Por lo tanto, al aterrizar esta necesidad al alcance integral del proyecto orientado a la mitigación de puntos críticos sobre el Caño Grande en Villavicencio, se justifica técnicamente la inclusión formal del sector Villa del Río 2 dentro del presente instrumento de modificación, permitiendo ejecutar las obras de contención, estabilización y protección necesarias para salvaguardar ambas estructuras y garantizar la conectividad vial y peatonal del sector.

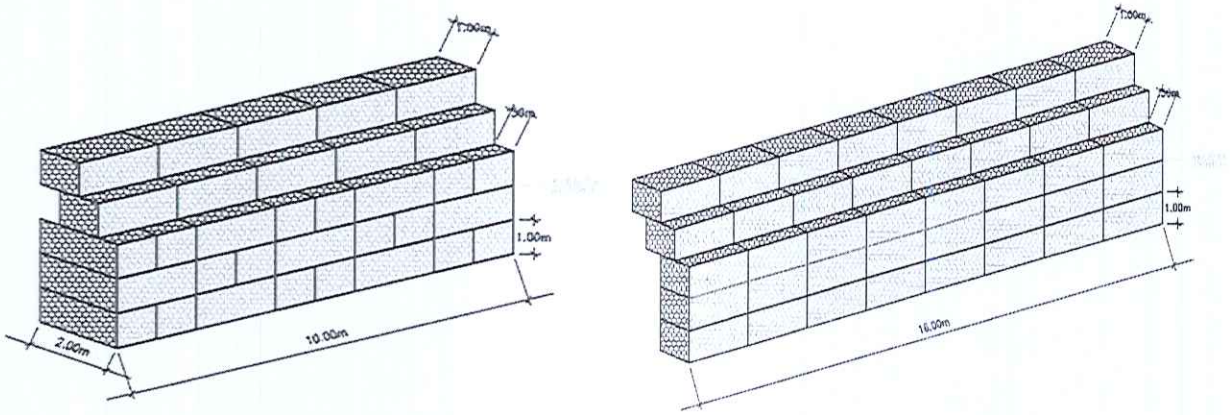
Condición presentada a la hora de ejecutar las actividades

Durante el inicio de las labores de excavación en el sector, se identificó una condición de vulnerabilidad geotécnica imprevista por riesgo alto de colapso de las viviendas ubicadas en la corona del talud, situación que no pudo ser prevista de manera anticipada debido al desconocimiento de la tipología y comportamiento real del material conformante de la estratigrafía del talud antes de su intervención; por lo tanto, con el fin de mitigar la exposición al riesgo durante el proceso constructivo, se realizó un reajuste en campo al diseño proyectado mediante la Modificación No. 1, reduciendo la base de cimentación del muro de gavión de 2.0 a 1.0 metros. Cabe precisar que esta modificación no alteró el volumen total de las cantidades de obra contratadas, sino que estas fueron reorganizadas e independizadas para adaptarse a la nueva geometría sin afectar la meta física del proyecto. A continuación, se desglosan las actividades ejecutadas bajo esta consideración:

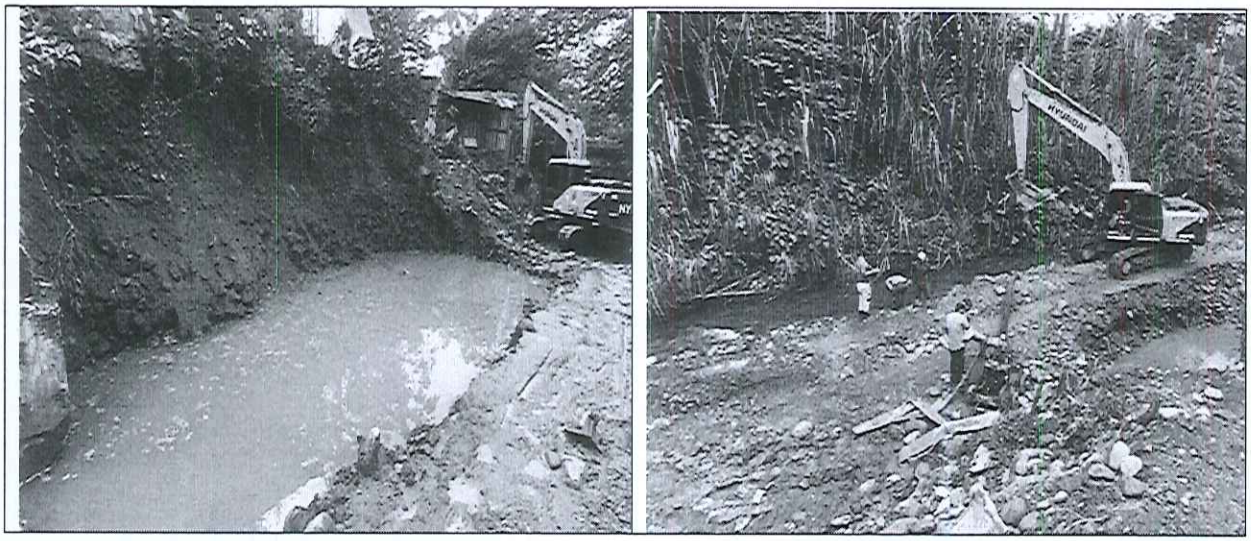
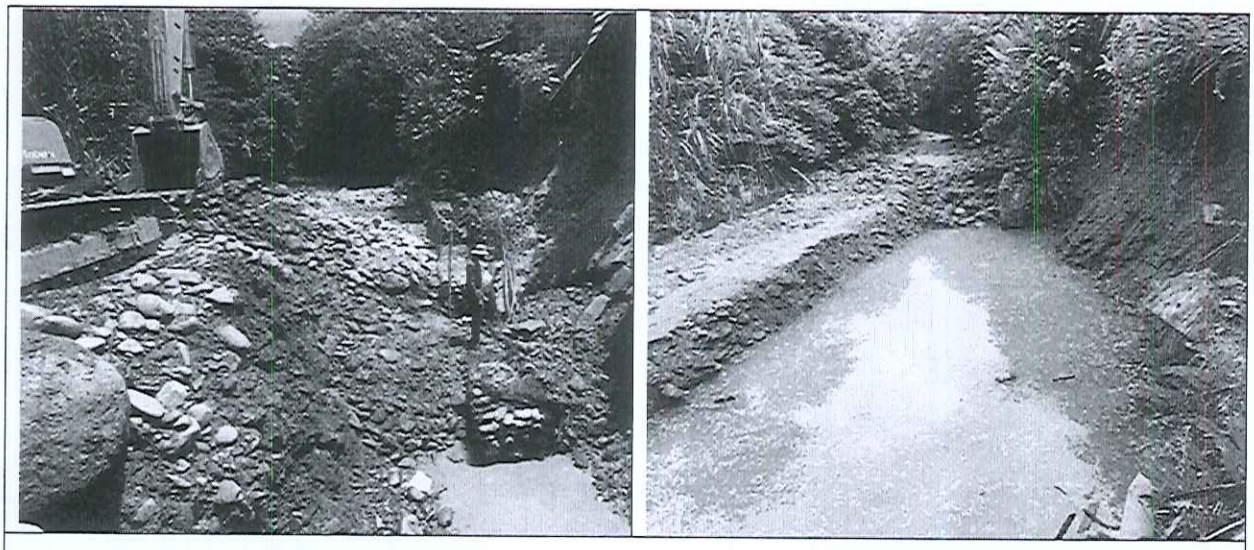
Con ayuda de la retro excavadora de oruga se hizo la excavación en el área para posterior colocación de los gaviones. Asimismo, la supervisión constató que, ante la inestabilidad del terreno, el contratista realizó sobre-excavaciones adicionales para sanear la huella y garantizar la seguridad; no obstante, este excedente fue asumido en su totalidad por el contratista y no se incluyó en las cantidades a cobrar.

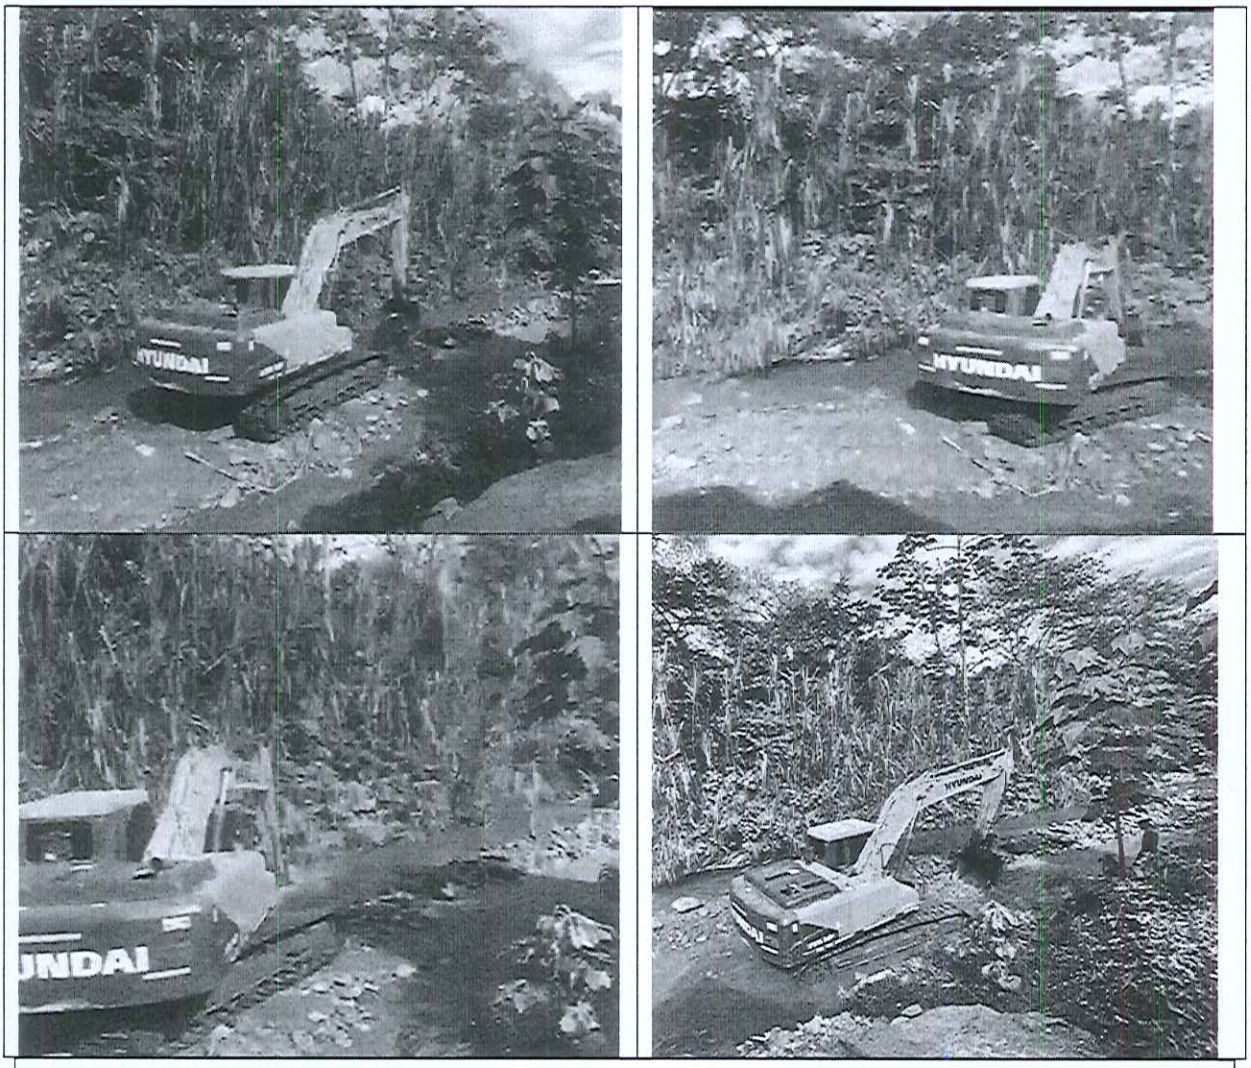
Trabajo que se desarrolló dentro del Caño Grande en el sector con maquinara tipo retro excavadora de orugas, para mejorar la capacidad hidráulica, mejorando las condiciones hidráulicas en el sector de divino niño y para facilitar los trabajos posteriores de procesos constructivos de gaviones.

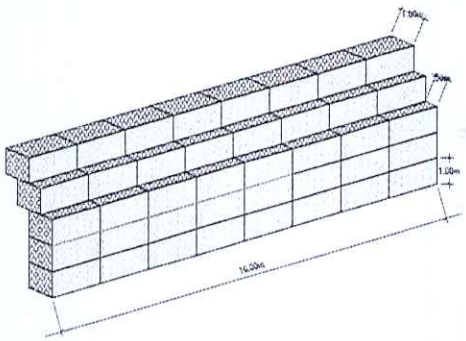
De acuerdo a la necesidad del sector se estableció este tipo de estructura para colocación de los gaviones y del material de geotextil.

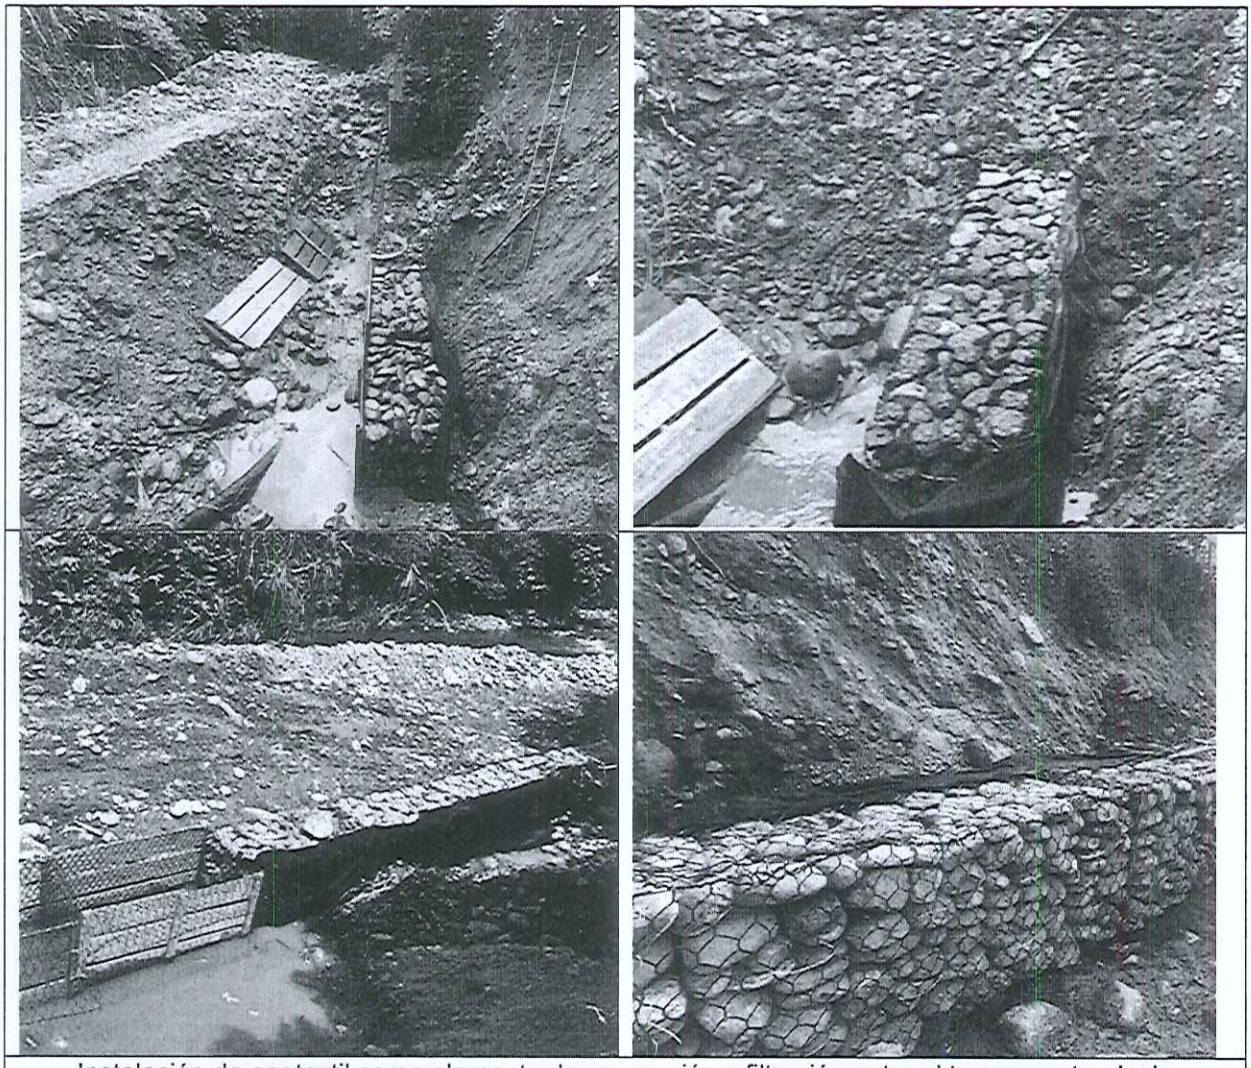
Instalación de geotextil como elemento de separación y filtración entre el terreno natural y la estructura de gaviones.

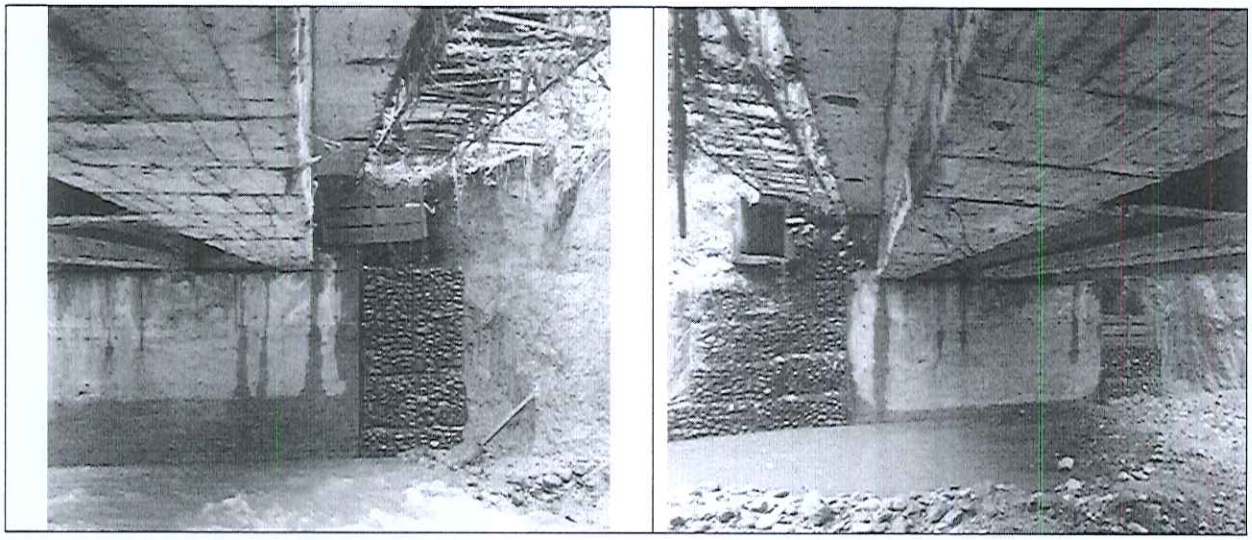
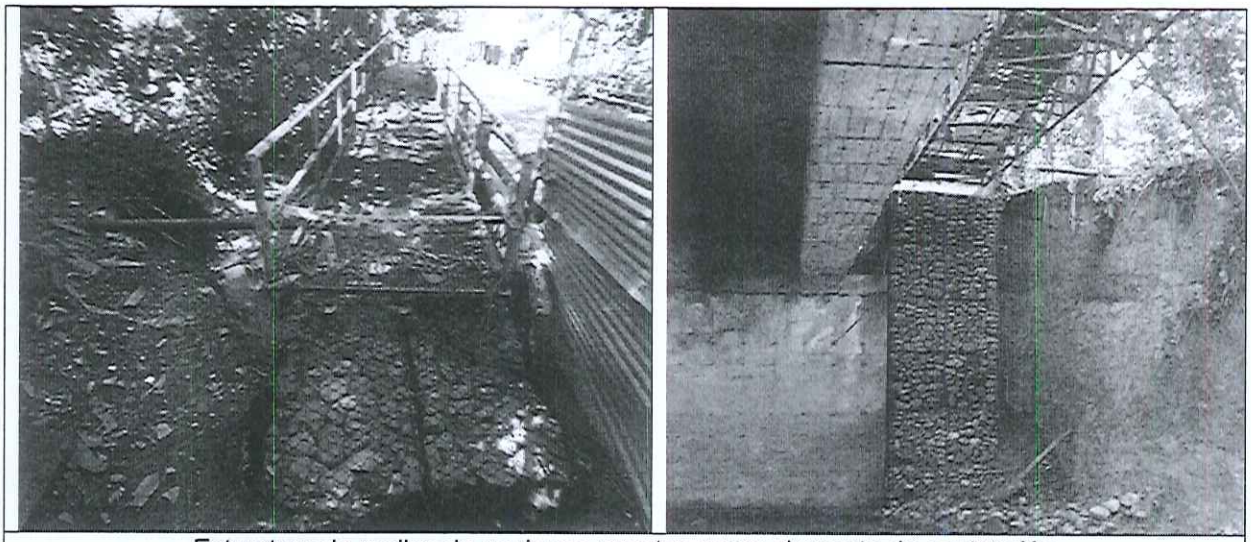
Estructura de mallas de gaviones puestas como elemento de contención

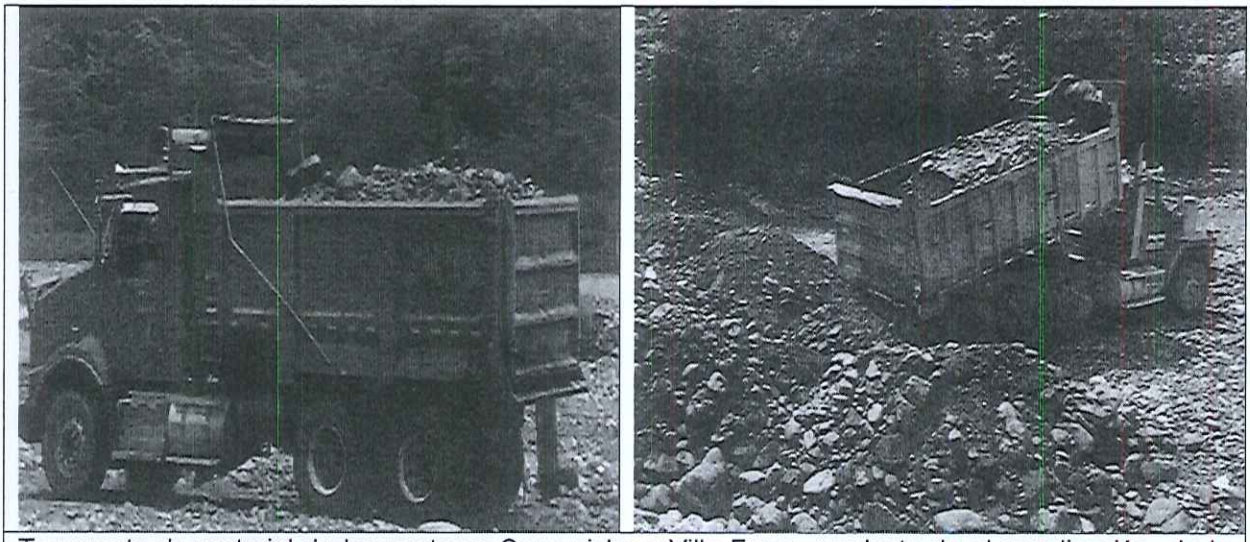
Transporte de material de los sectores Cuna viche y Villa Fany, producto de al canalización de la fuente hidrica y con este material se lleva a la orilla para la posterior conformacion de jarillones como medio de protección en el sector
