INFORME MENSUAL No. 013 – EJECUTIVO

CONTRATO DE INTERVENTORÍA

No. 430 DE 2025

JUNIO 01 – JUNIO 30 DE 2026

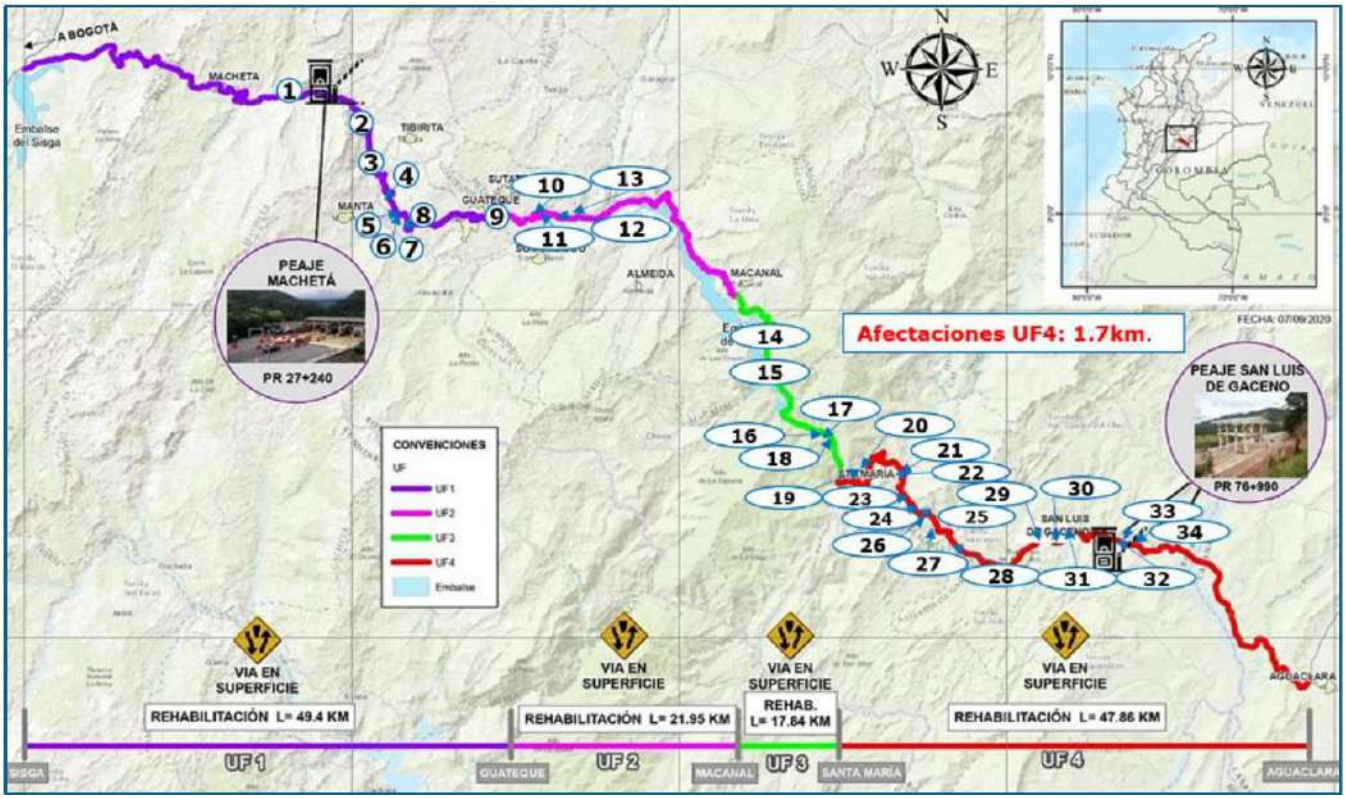
Ilustración 4 Distribución Espacial de Sitios Cítricos con parcial, total y potencial perdida de banca.

En la siguiente figura se relaciona la distribución espacial de las inestabilidades con parcial, total y potencial perdida de banca:

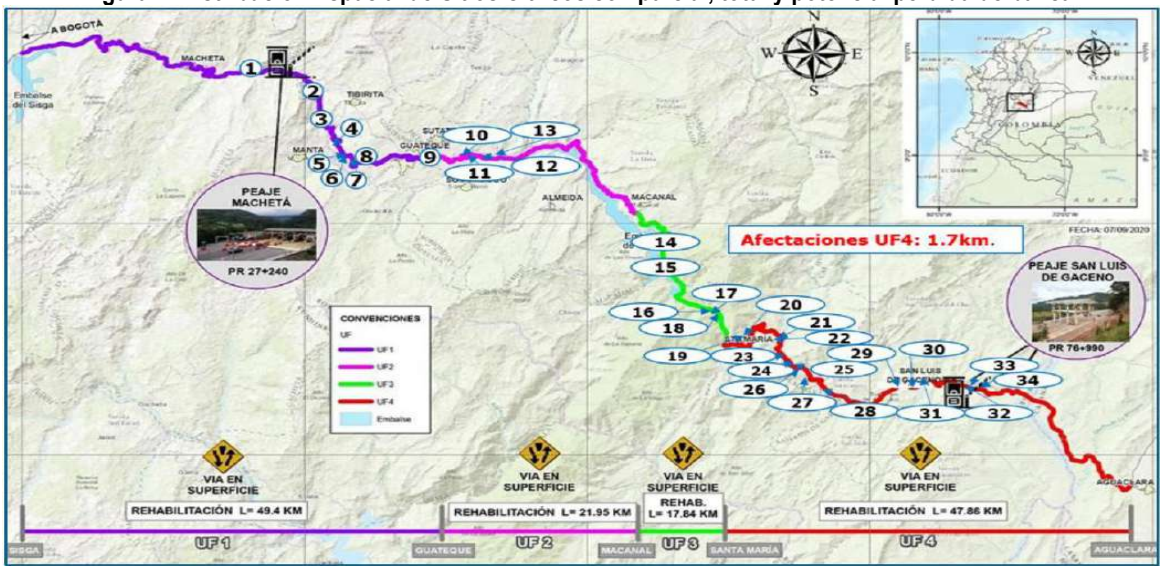
Figura 4. Distribución Espacial de Sitios Cítricos con parcial, total y potencial perdida de banca.

En la siguiente figura se relaciona la distribución espacial de las inestabilidades con parcial, total y potencial perdida de banca:

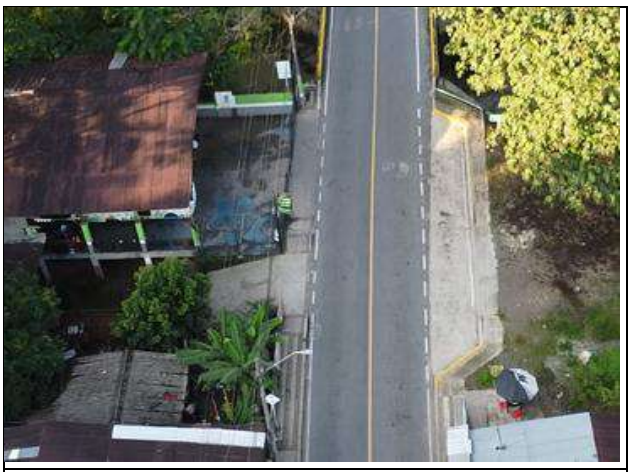
PR66+760. Bahía No.1 Ruta 5608. Unidad Funcional 4.

Se adelantaron las actividades de replanteo y localización, excavación manual, demoliciones de estructuras en concreto, instalación de base y subbase granular, instalación de malla electrosoldada, fundida de Pavimento en concreto hidráulico MR-42 y sello de juntas, instalación de sardineles prefabricados, losetas y fundida de concreto 21MPa para andenes, instalación de la señal vertical de tránsito informativa, instalación de manto, líneas de demarcación y tachas reflectivas.

El Concesionario cuenta con una ejecución del 100%.

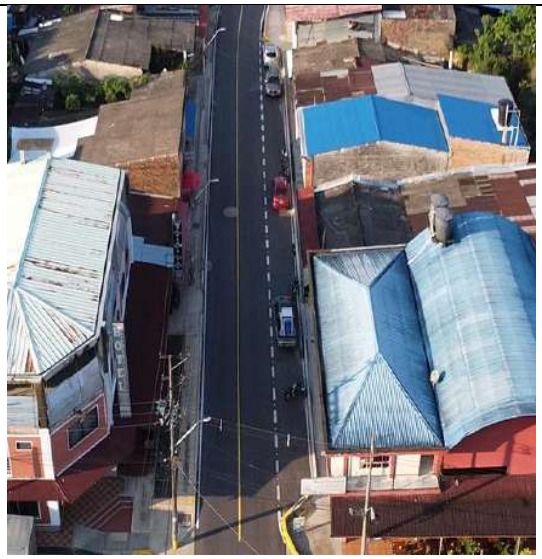
PR65+429 al PR65+509. Bahía No.7 Ruta5608. UF4

A la fecha el Concesionario ha adelantado actividades de replanteo y localización, excavación manual, demoliciones de estructuras en concreto, instalación de sardineles prefabricados, fundida de concreto 21MPa para andenes, rampas, instalación de subbase granular y base granular, imprimación con emulsión asfáltica, mezcla densa MDC-25, instalación mezcla densa MDC-19, instalación de la señal vertical de tránsito informativa, líneas de demarcación y segmentadas y tachas reflectivas.

El Concesionario cuenta con una ejecución del 100%.

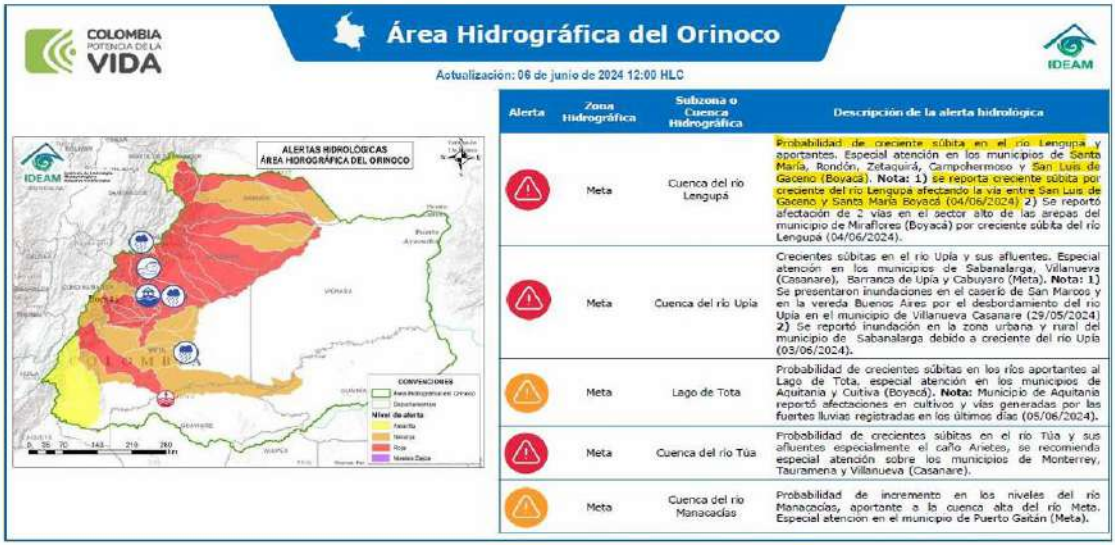
El pasado 29 de mayo de 2024, se presentaron varios eventos naturales producto del aumento de las precipitaciones en la Región donde se encuentra el corredor, a la altura PR 34+500, Ruta 5608, Unidad Funcional 3, el efecto de estos eventos fue la perdida parcial de la banca por la activación de Fenómenos de Remoción en Masa tipo Avenida Torrencial.

Posteriormente, el día 4 de junio de 2024, como consecuencia de las fuertes y constantes lluvias que se presentaron entre los municipios de Santa María y San Luis de Gaceno, Departamento de Boyacá, se registró la creciente súbita del Río Lengupá, el cual sobrepasó por completo el nivel de la estructura denominada “Puente Piedra Campana”, generando afectaciones a la altura de vía (perdida de banca, socavación y procesos erosivos) a la altura de los PR56+060, PR56+200, PR56+900, PR57+030, PR57+920, PR58+170, PR60+450, Ruta Nacional 5608, UF 4.:

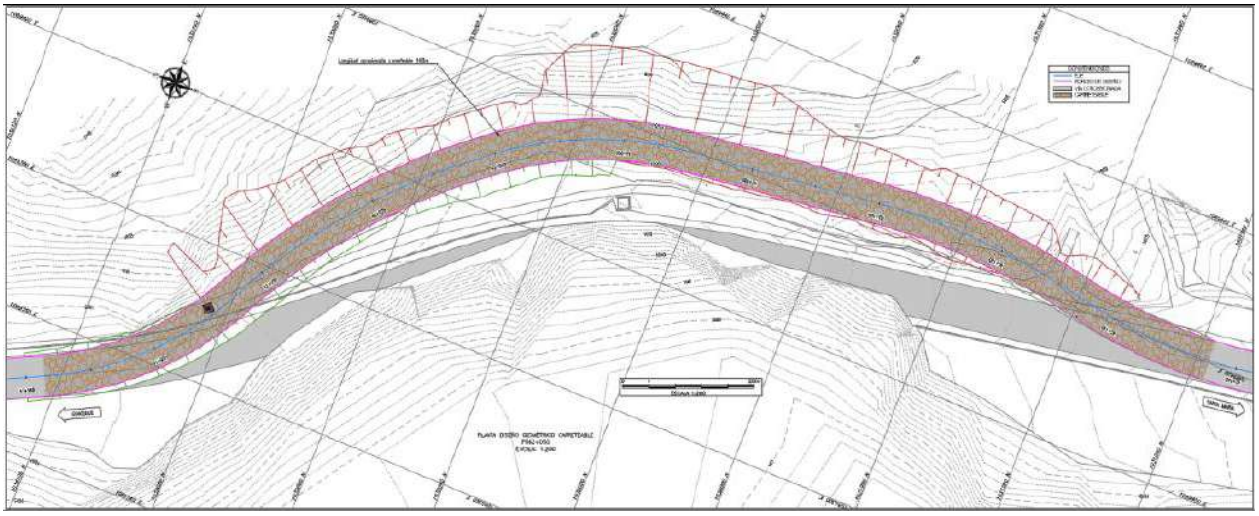
Figura 9. Esquema Carreteable temporal

Desde el pasado 14 de julio del 2025, fecha en la que se presentaron los sucesos de la naturaleza, producto de la temporada invernal que azota el Área de Influencia Directa del Proyecto, que impactaron grave y directamente la infraestructura vial, interrumpiendo la normalidad de la Operación y Movilidad por el sector del Asunto, el Concesionario con apoyo de la compañía AES Colombia y Cia. SCA ESP y los Municipios del Área de Influencia han venido ejecutando de manera coordinada las actividades provisionales y/o temporales para dar tránsito en el sector del PR42+020 de la Unidad Funcional 3, tal y como se evidencia en el siguiente registro fotográfico:

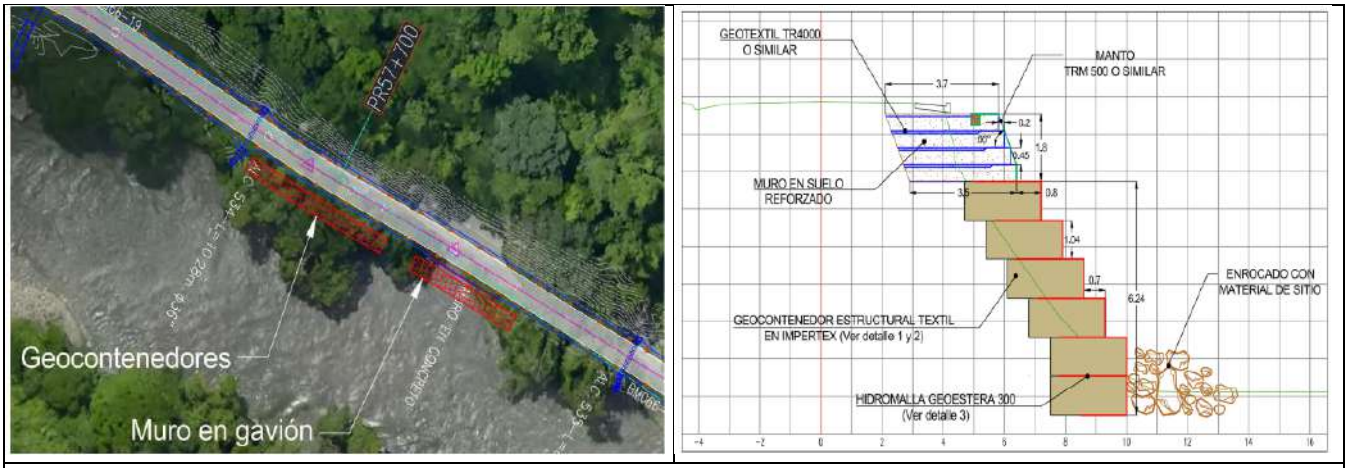
Sección transversal obras de mitigación PR57+230 – PR57+290 RN 5608 UF4

En el sitio se presenta perdida de soporte en la cuneta y socavación del talud inferior debido a creciente súbita del río Lengupá.

Condición actual PR57+230 – PR57+290 RN 5608 UF4.

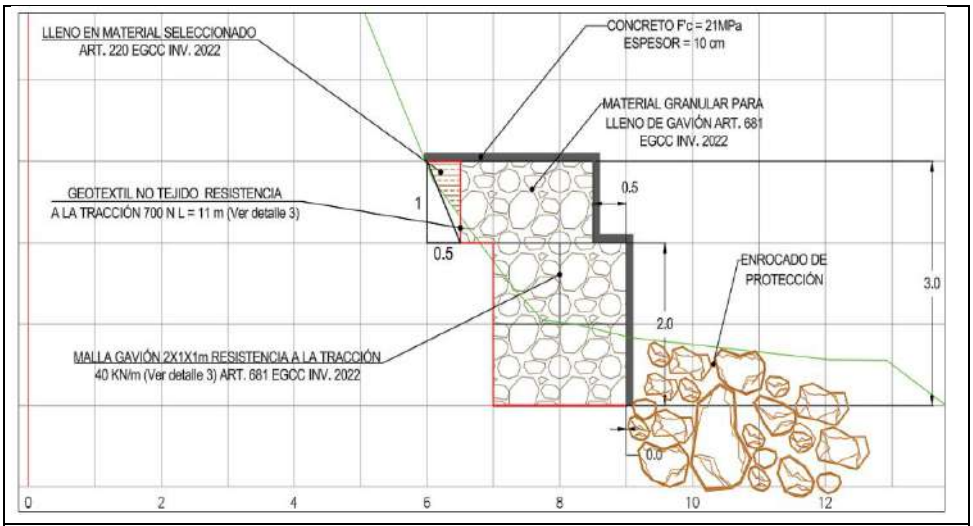
Condición actual PR57+680 al PR57+720 RN 5608 UF4

En el sitio se presenta erosión en talud inferior, se identifica estructura de contención existente la cual se encuentra en riesgo de colapso debido a la perdida de soporte del suelo de fundación.

El tramo se divide en dos subtramos; para el primero comprendido entre el PR57+680 al PR57+720 (40 m) se propone realizar la protección del talud inferior a través de geocontenedores y para el segundo subtramo comprendido entre el PR57+725 al PR57+755 (30 m), se propone la construcción de un muro en gavión con recubrimiento en concreto.

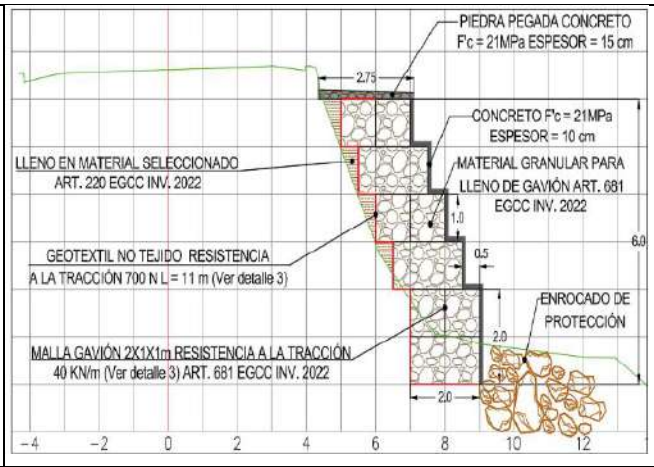
Condición actual PR57+840 al PR57+930 RN 5608 UF4

En el sitio se presenta erosión en talud inferior y perdida parcial de banca debido a creciente súbita del río Lengupá.

El tramo se divide en dos subtramos; para el primero comprendido entre el PR57+840 al PR57+890 (50 m) se propone realizar la protección del talud inferior a través de geocontenedores y para el segundo subtramo comprendido entre el PR57+905 al PR57+930 (25 m), se propone la construcción de un muro en gavión con recubrimiento en concreto.

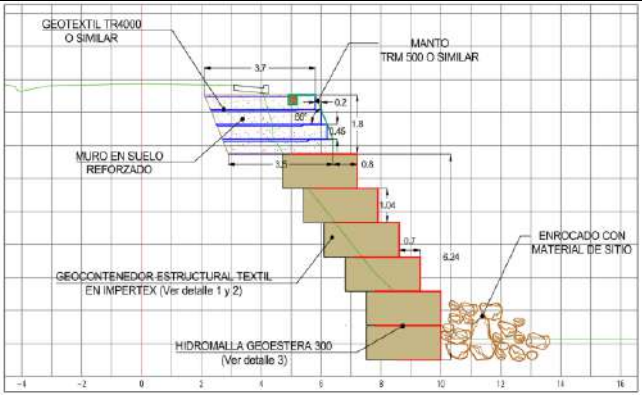
Condición actual PR74+080 al PR74+120 RN 5608 UF4.

En el sitio se presenta perdida parcial de banca con alto riesgo de pérdida total de banca debido a creciente súbita del río Lengupá, durante episodios de alta precipitación ocurridos en el Evento del 15 de julio de 2025.

Para el sector se proponen la protección a través de concreto lanzado y un muro en gavión anclado que será dispuesto en la pata del talud inferior como medida de protección para la socavación.

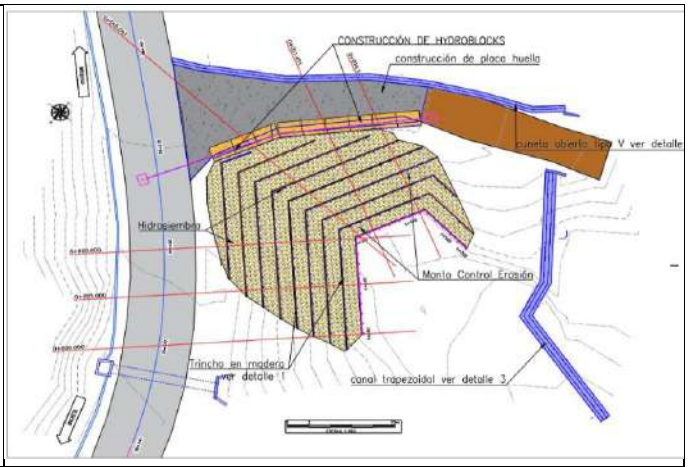
En el sitio se identifica una afectación asociada a un proceso de inestabilidad localizado en el acceso a una vía veredal, el cual ha generado la pérdida parcial de un tramo de la placa-huella. El evento se registró durante el mes de julio, en el contexto de precipitaciones intensas, y se relaciona preliminarmente con un proceso de socavación en la parte baja de la ladera, asociado a la presencia de una tubería de drenaje.

Bajo la placa-huella se observan grietas de carácter retrógrado, las cuales evidencian la propagación progresiva del proceso de inestabilidad hacia la vía nacional, sugiriendo un potencial avance del mecanismo hacia sectores de mayor relevancia funcional. Este comportamiento indica la evolución activa del fenómeno y la susceptibilidad a nuevas pérdidas de material.

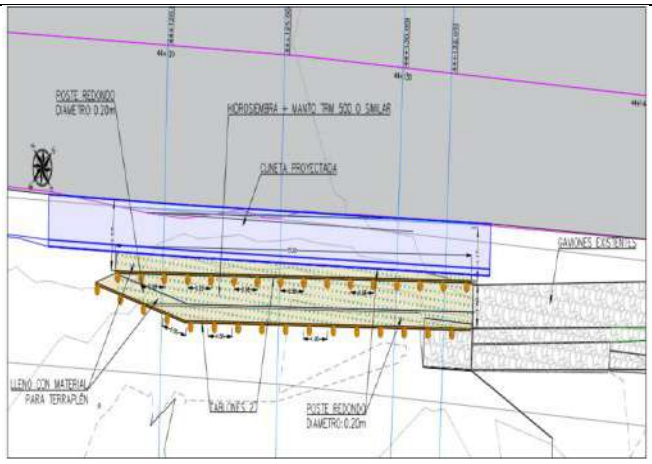
Se evidencia la falla de un tramo del muro en gaviones que confinaba la vía, acompañada de grietas en el terreno subyacente a la estructura. El sector donde ocurrió la falla corresponde a una conformación ejecutada hace aproximadamente tres años, mientras que tramos más antiguos del muro se conservan en condiciones relativamente estables.

Se propone la instalación de un tablaestacado de madera en 2 niveles y la construcción de una cuneta triangular para el manejo hidráulico.

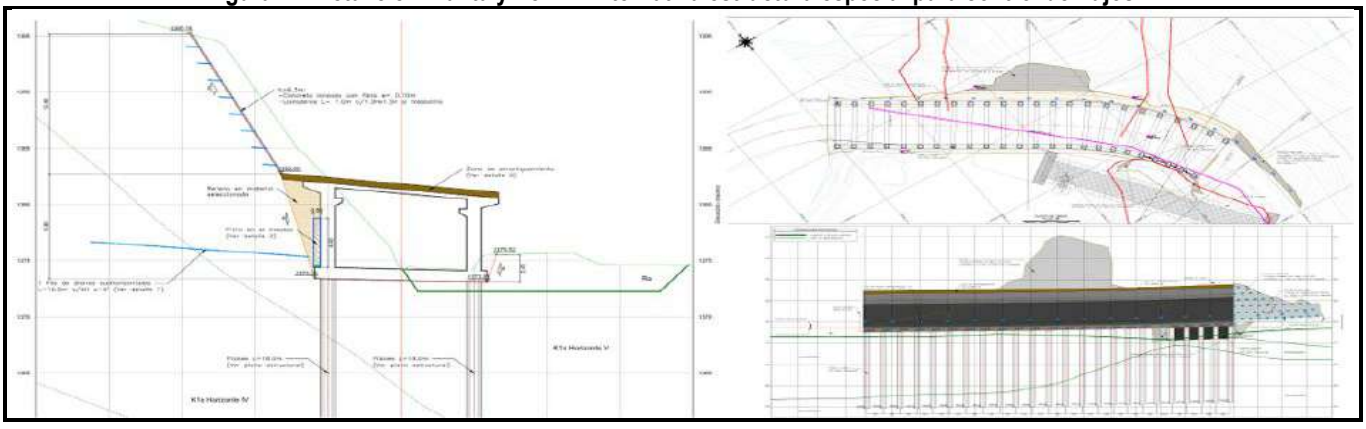
Figura 11. Detalle en Planta y Perfil - Alternativa estructura especial para control de flujos.

Debido a una ola invernal ocurrida en el 2024. En mayo de 2024, se presentó la perdida de la banca sobre el sector PR34+520 de la Ruta Nacional 5608 de la Unidad Funcional 3, ocasionada por una avenida torrencial consecuencia del incremento en los caudales de dos drenajes estacionales localizados en el talud interno de la vía. La ladera corresponde a un talud de cerca de 500 m de altura con alta pendiente, generando el desprendimiento de los materiales superficiales. El daño se extiende a lo largo de aproximadamente 100m, afectando parcialmente la calzada.

Para la recuperación de la calzada y protección de eventos futuros se proyecta una estructura especial para control de flujos.

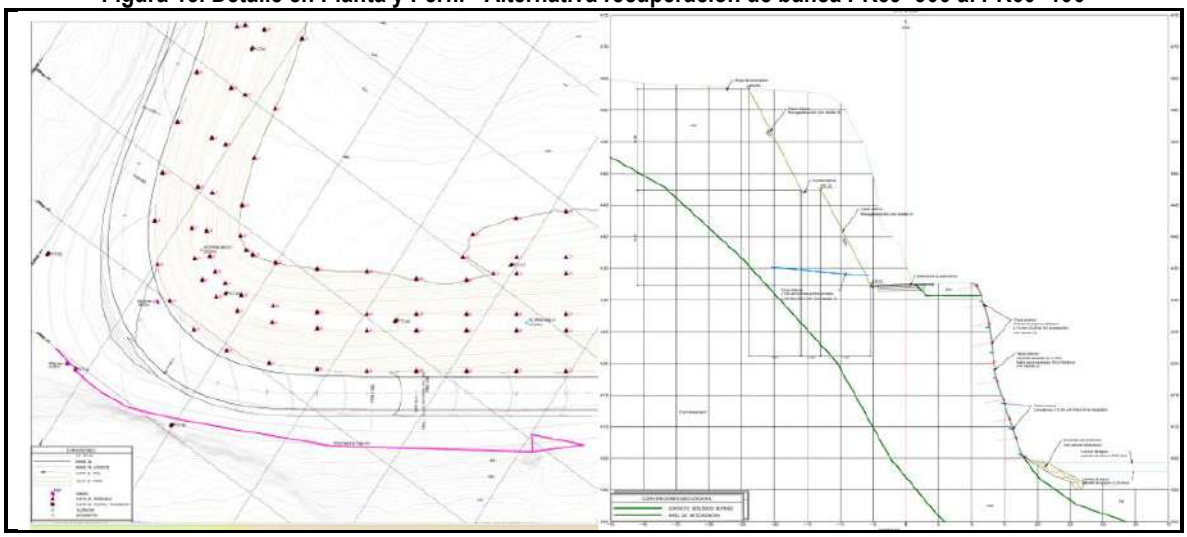
Figura 13. Detalle en Planta y Perfil - Alternativa recuperación de banca PR59+900 al PR60+100

La Transversal del Sisga experimentó daños en diferentes puntos de la vía, debido a una ola invernal ocurrida en el año 2024. Es por ello por lo que desde el 4 de mayo de 2024 se evidenció una posible pérdida de banca sobre el sector PR59+900 al PR60+100 entre los municipios de Santa María y San Luis de Gaceno, originada por la socavación generada por el Rio Lengupá. El daño se extiende a lo largo de aproximadamente 60 m, afectando parcialmente la calzada.

Se contempla el desplazamiento de la calzada hacia el talud interno de la vía aproximadamente 11 m en el tramo de la curva (ver Figura 9-2), generando un corte conformando terrazas de 15 m con una pendiente 0.5H:1.0V (62°) y bermas intermedias de 3.0 m. En la zona entre el PK15+390 y PK15+480, se proyecta que la última terraza tenga una altura máxima de 6.0 m y una pendiente de 1.5H:1.0V (32°), con el fin de dar continuidad a la pendiente natural que se identificó en el análisis de taludes efectuado previamente.

La alternativa del desplazamiento de la calzada hacia el talud interno de la vía deberá ir acompañada de elementos de protección contra socavación, en la base del talud externo de la vía, con el fin de controlar el efecto del río, con el fin de que no se siga desarrollando el proceso erosivo que pone en riesgo la estabilidad de la calzada. Para ello se proyecta un concreto lanzado que abarca la parte superior del talud, alcanzando la cota máxima para el periodo de retorno de 200 años (404.34 m.s.n.m). Adicional en la base del talud se deberán disponer un enrocado de sacrificio, cuyo objetivo es mitigar la socavación, en especial durante eventos de creciente.
