Consorcio

Contrato N°: 2605220836

Interventoría: Consorcio RT

Objeto: "Mantenimiento y Rehabilitación de la infraestructura Vial Urbana mediante la reparación y construcción de pavimentos y peatonales, en la comuna ciudadela del Norte (Antes comuna 5), de la Ciudad de Manizales por Monto Agotable."

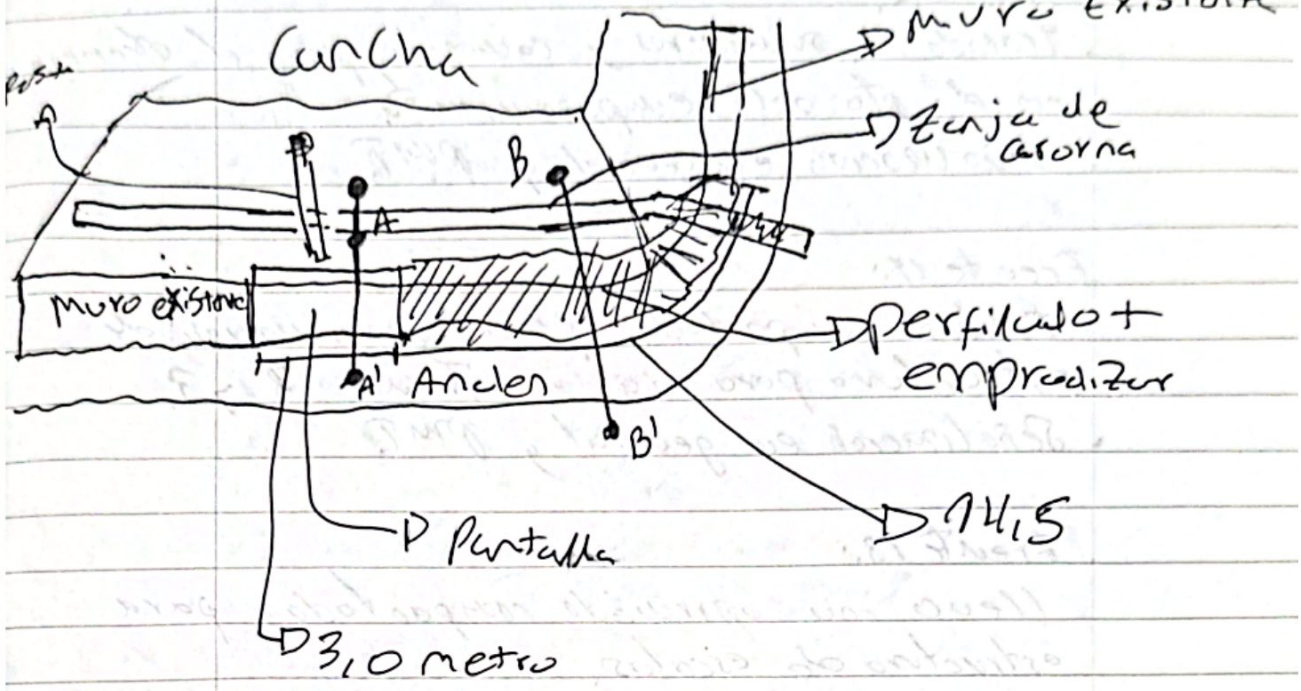
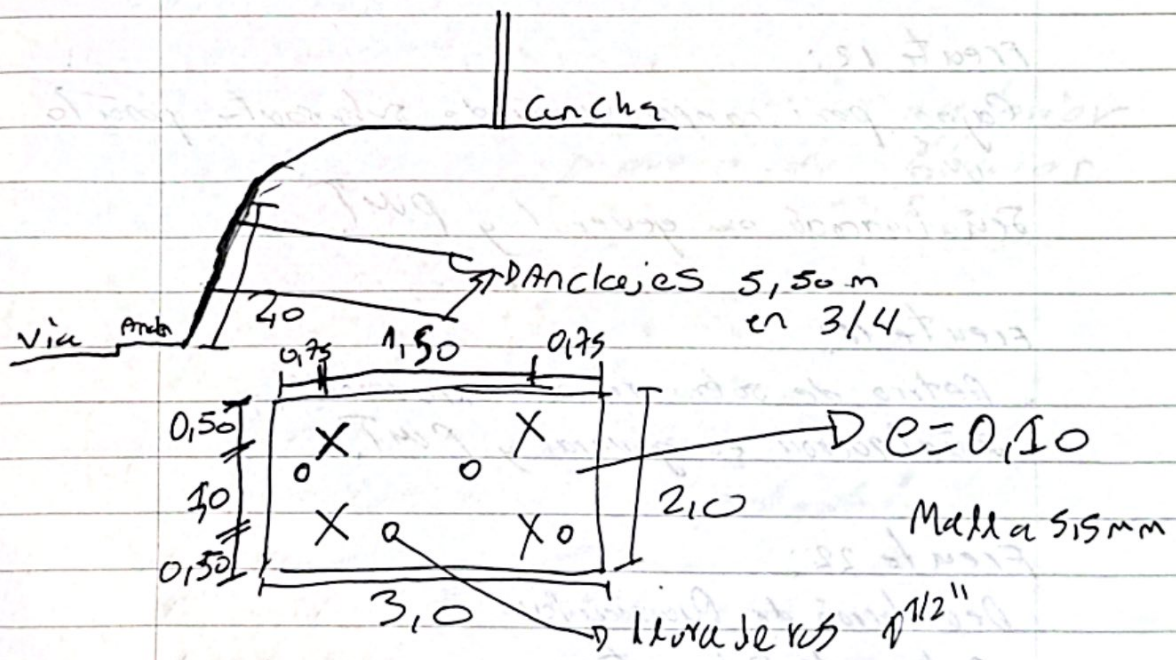
corte A – A'

Frente 2. (visita del Geotecnista).
Se recomienda en el sitio
Con las coordenadas

realizar una pantalla pasiva de 0,10 m de espesor con malla de 5,5 mm y con el detalle indicado, se realizara con un ancho de 3,0 metros y una altura promedio de 2,0 metros para la pantalla. para las demas zona del todo el talud sera necesario realizar perfilado con una pendiente de 50° y luego empradizar, lo anterior debera tener una zanja de corona

para controlar la escorrentia y evitar erosion nuevame en el talud.
