Referencia: Contrato de Obra No.006 de 2026, cuyo objeto es; "**MEJORAMIENTO Y ADECUACIÓN DE PARQUES INFANTILES RECREATIVOS Y BIOSALUDABLE DEL MUNICIPIO DE PUERTO RICO – CAQUETÁ".**

JUSTIFICACIÓN DE MAYORES Y MENORES CANTIDADES E ITEMS NO PREVISTOS
(Fecha: 20 de octubre de 2026)

INTERVENCIÓN PARQUE LA PAZ Y PARQUE LOS CAUCHEROS

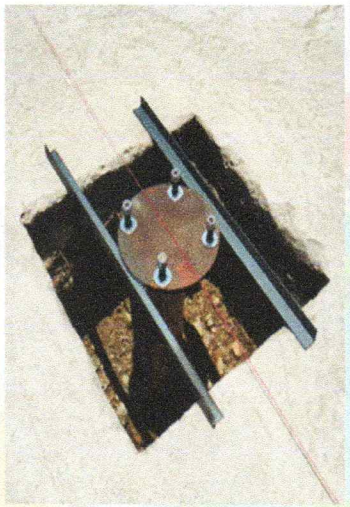
El incremento obedece a la necesidad de realizar excavaciones adicionales para la conformación de los alojamientos destinados a los anclajes de los elementos recreativos, así como para la preparación del terreno y la construcción de la placa de concreto requerida para la instalación de dos rodaderos, uno sencillo y otro doble, en el Parque Los Caucheros. Estas actividades contemplaron las excavaciones necesarias para la cimentación y disposición de las respectivas estructuras de soporte, teniendo en cuenta que el terreno presenta irregularidades topográficas y no cuenta con una superficie uniforme, condición que hizo necesario ajustar las profundidades y dimensiones de excavación a los niveles existentes en el sitio.

Fig. No.1. Excavación para la instalación de los anclajes de los equipos biosaludables.

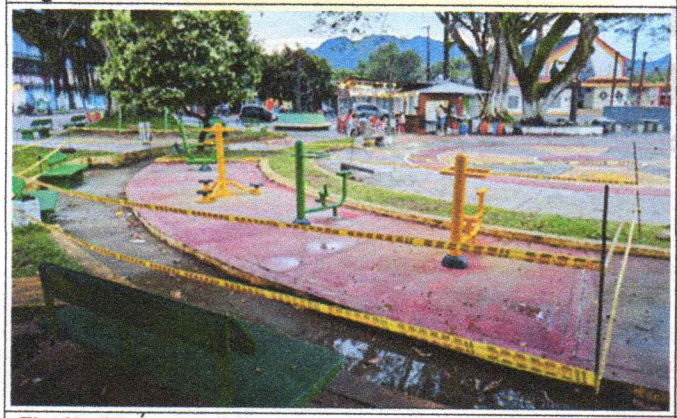
Una vez realizada la visita de inspección y verificación de las áreas destinadas al mantenimiento y adecuación de los equipos biosaludables, se evidenció que la pintura existente en las superficies de los pisos presenta desgaste, afectando las condiciones estéticas y de conservación de estos espacios. En virtud de lo anterior, se considera técnicamente pertinente ejecutar la aplicación de una nueva capa de pintura, previa preparación y adecuación de las superficies, con el propósito de mejorar la presentación del entorno, preservar los acabados existentes y contribuir a la conservación de la infraestructura.

Fig. No.17. Área 5. Gimnasia pasiva (contiguo al columpio).
