INSTITUTO DE CAMINOS Y CONSTRUCCIONES DE CUNDINAMARCA

INTERVENTORÍA TÉCNICA, ADMINISTRATIVA, FINANCIERA, AMBIENTAL Y LEGAL AL PROYECTO "MEJORAMIENTO Y REHABILITACIÓN DE LA VÍA QUE DESDE EL CASCO URBANO DE GUASCA CONDUCE AL CASCO URBANO DE UBALÁ, TRONCAL DEL GUAVIO, DEPARTAMENTO DE CUNDINAMARCA"

INFORME MENSUAL No. 9

PERIODO DEL INFORME: 01/07/2026 – 31/07/2026

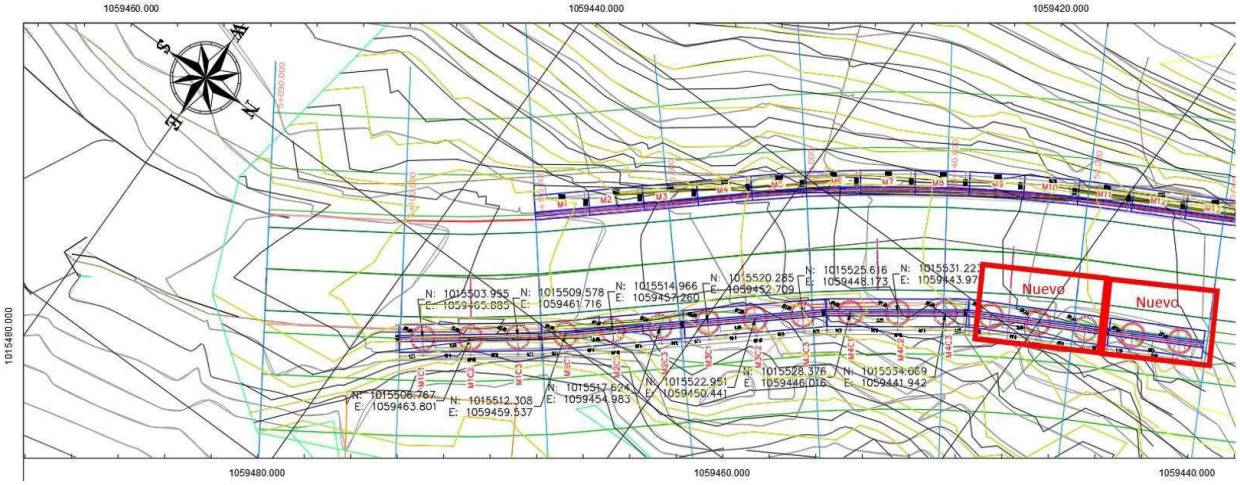
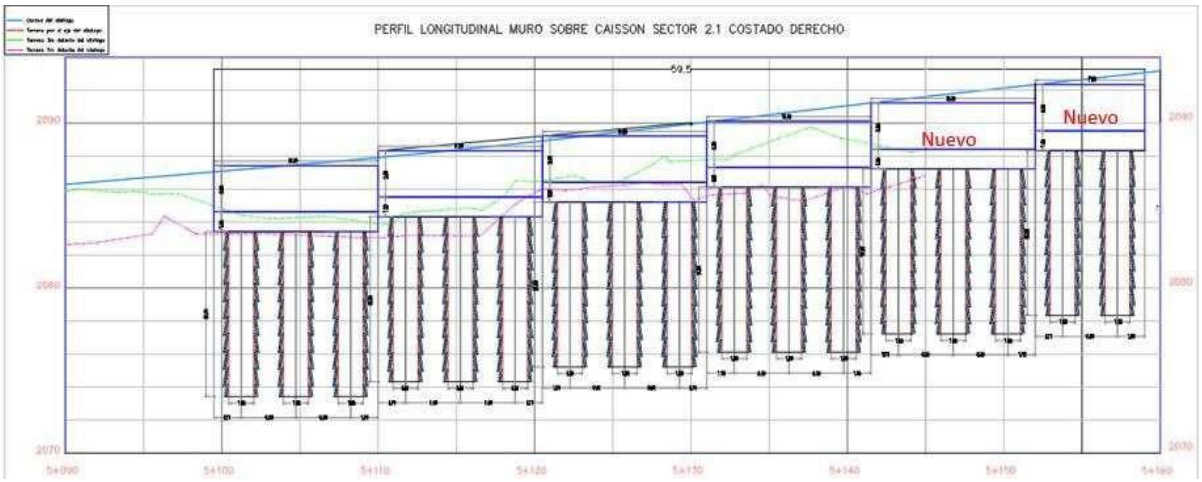
El Sitio Crítico 2.1 B K5+141.5 – K5+159.0 presentó lluvias prolongadas e intensas del 27 al 29 de julio, luego de lo cual se presentó un escarpe y se movilizó el cuerpo deslizado hasta ladera abajo. La excavación se llevó próxima al límite de mayores abscisas.

El diagnóstico técnico indica un proceso de movimiento en masa activado por saturación de los niveles estratigráficos más superficiales.

Los análisis de causas se relacionan con las condiciones geológicas, geomorfológicas, hidrogeológicas. Los efectos sobre la infraestructura vial son la formación de un escarpe de falla en la parte exterior de la calzada y la ocupación de la zona de ladera abajo por el cuerpo deslizado.

La hipótesis de mecanismo de falla es deslizamiento de superficie de falla rotacional, con tenencia retrogresiva hacia la calzada.

Las obras de mitigación de riesgo por procesos de movimientos en masa proyectadas en el Sitio Crítico 2.1 A corresponden a un sistema de contención - refuerzo con cimentación profunda sobre caissons, que permitan confinar la banca de la vía y articular el drenaje superficial y subsuperficial. Secciones de análisis K5+110 y K5+130. Las obras recomendadas consisten en un sistema de contención – refuerzo constituido por cuatro (4) módulos de muros de 10.5 m de largo c/u, 4.0 m de alto, sobre tres (3) caissons cada uno; Los caissons son de 10.0 m de longitud, 1.6 m de diámetro interno y separación entre centros 3.5 m. La altura total del sistema es 14.0 m.

Para el Sitio Crítico 2 1 B se requieren las mismas obras de mitigación de drenaje y contención con cimentación profunda del Sitio Crítico 2 1 A, la solución propuesta es de dos módulos de muros sobre caissons, el primero con tres caissons y el segundo con dos caissons.

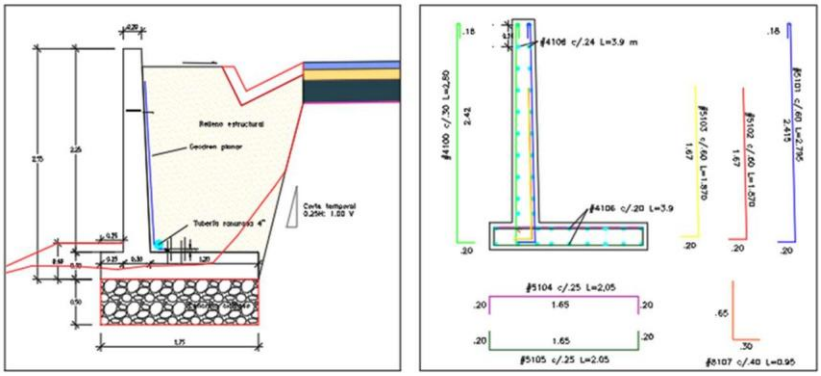
Sitio critico 2.11 k8+432, en este sitio se proyectó la construcción de un muro en voladizo de longitud total de 56 m, que corresponde a 14 módulos de 4 m c/u. Al iniciar las labores constructivas durante la fase de excavaciones se encontró la presencia de módulos de gavión por debajo de la zona de cimentación del muro, por lo cual se solicitó la asesoría del Especialista en Geotecnia.

El Sitio Crítico 2.11 se presenta el colapso por deterioro de un muro de contención en gaviones, localizado en el costado derecho de la calzada en una parte de alineamiento recto en planta. Se presenta hundimiento moderado de la calzada en el costado izquierdo.

Las obras de mitigación de riesgo por movimientos en masa proyectadas en el Sitio Crítico 2.11 corresponden a un sistema de retención con cimentación superficial con 14

módulos de muros en voladizo de 4.0 m de longitud y 2.55 m de altura, que permitan aislar la banca de la vía y articular el drenaje superficial y subsuperficial.

En desarrollo de la obra se inició con la demolición de la estructura en gaviones existente, encontrando que su cimentación se localiza 0.5 m por debajo del nivel de la vía para mantener el nivel de cimentación del muro de retención, coincidiendo con el nivel de la vía a nivel de la parte superior de la viga, se recomienda emplear la piedra del gavión para realizar un concreto ciclópeo de 0.5 m de espesor. En este caso no se hace el dentellón, sino que se dejan barras de anclaje entre el concreto ciclópeo hacia el concreto reforzado de la viga.

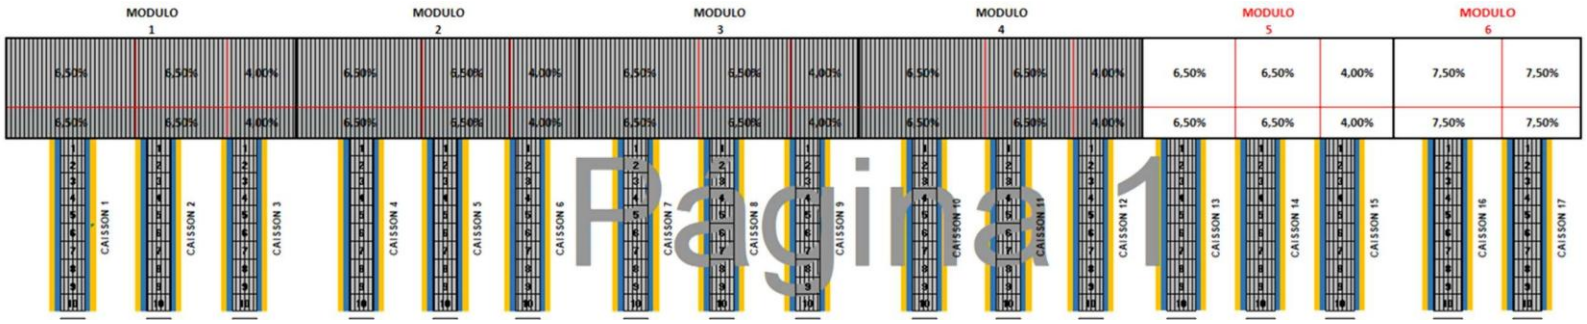
Esquema general del avance de intervención del MCC 2.1 K5+120:

El Sitio Crítico 2.1 presenta hundimiento en el costado izquierdo (costado interno de la curva) de la calzada por problemas con el sistema de drenaje vial y deficiente confinamiento lateral parcial con una estructura en gaviones.
