8.4 BITACORA DE OBRA

BITÁCORA ANAPOIMA

Se abre el presente libro de bitacora el dia 4 de mayo del 2026, para el desarrollo de las actividades del contrato de obra No 140-2025 suscrito con la entidad contratante "INSTITUTO DE CAMINOS Y CONSTRUCCIONES DE CUNDINAMARCA - ICCU". Mediante licitacion publica se adjudico el contrato de obra 140-2025 a la firma "Consorcio Vigger 2021" con NIT 901.902.610 representado legalmente por GERMAN ANTONIO BALLESTAS BERDEJO y cuyo objeto del contrato es la "INTERVENCIÒN DE LAS VIÁS QUE CONFORMAN EL PROGRAMA DE CAMINOS VECINALES, CAMINOS PARA QUEDARSE, EN LA PROVINCIA DEL SUMAPAZ, TEQUENDAMA, ALTO MAGDALENA, EN EL DEPARTAMENTO DE CUNDINAMARCA.

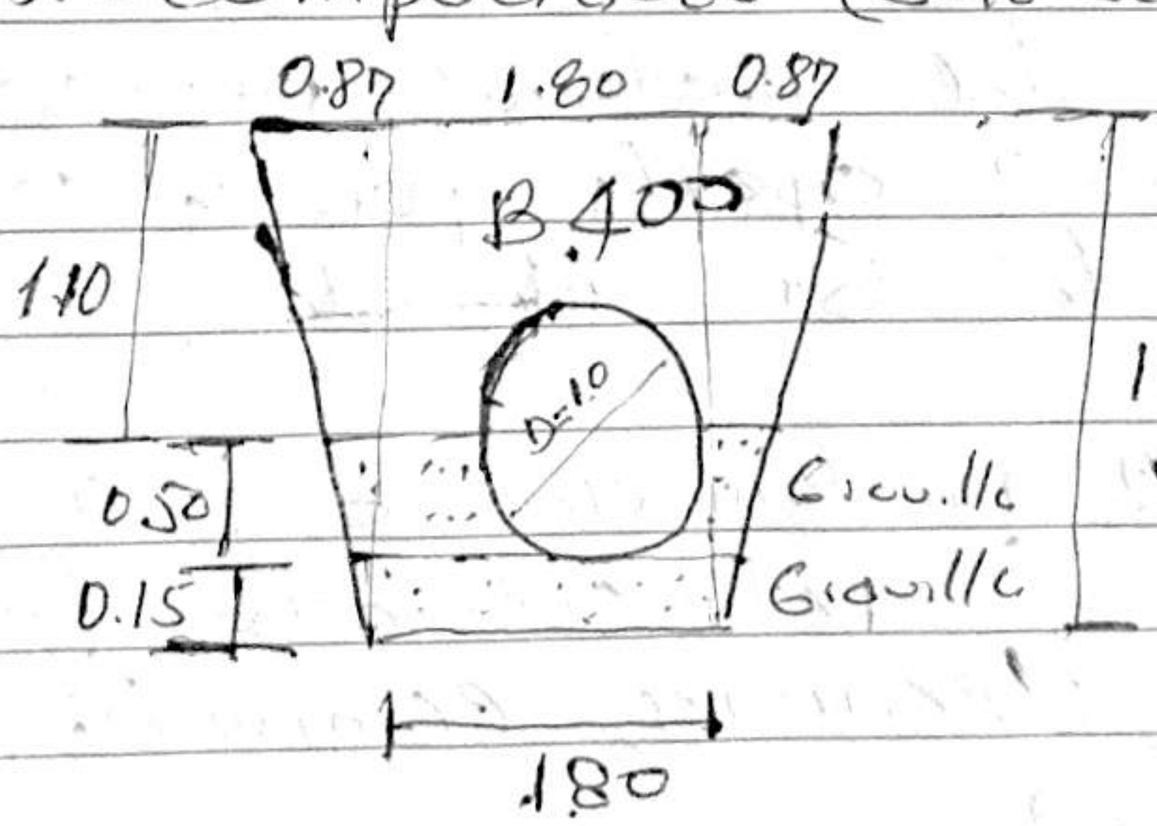
PR17+530
PR17+720 } Alcantarilla
PR17+830
