Observación: 1 CONTRATO DE SUMINISTRO 281 DEL 2026 MANTENIMIENTO PREVENTIVO YCORRECTIVO MERCEDES BENZ OF 917 ODU-348

1. IDENTIFICACIÓN DEL CONTRATO O CONVENIO

BUS MERCEDES BENZ OF 917 ODU348

AUTOBOX INGENIERIA SAS	INFORME TECNICO DIAGNOSTICO	OT-F-2	Versión: 0.1
	SISTEMA DE GESTIÓN HSEQ	31/07/2024	Pág. 1

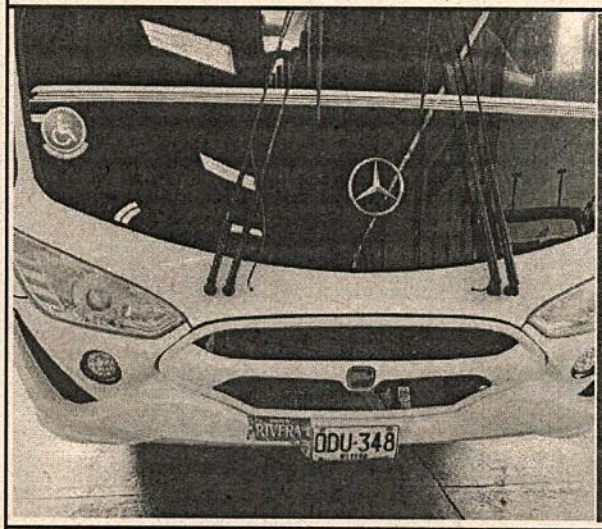
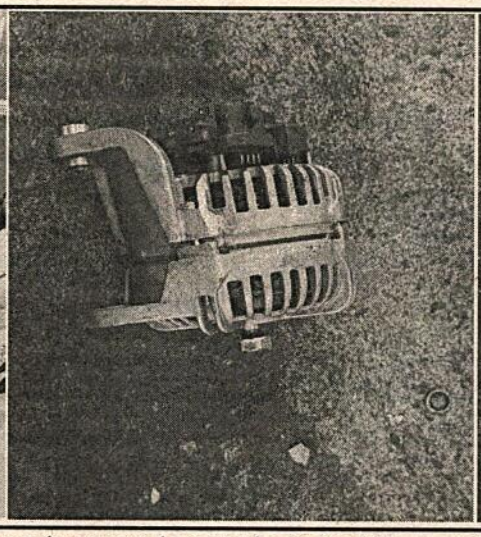
CORRECTIVO ELECTRICO Y ELECTRONICO MOTOR: Durante la intervención se efectuó el cambio del alternador y del relé, con el propósito de restablecer las condiciones adecuadas de generación y distribución de energía eléctrica, garantizando el suministro requerido para el funcionamiento del sistema eléctrico del vehículo y la recarga de la batería. Asimismo, se realizó la limpieza de componentes y conexiones eléctricas mediante la aplicación de limpiador electrónico, y se utilizó cinta aislante para proteger y aislar las conexiones intervenidas, mejorando la continuidad eléctrica y prevenir posibles falsos contactos o cortocircuitos

SERVICIO DE ESCANNER: Se efectuó el servicio de escáner para la revisión de los sistemas electrónicos del motor, con el fin de identificar posibles códigos de falla y verificar el funcionamiento de los componentes controlados electrónicamente. Como parte de la intervención, se realizaron trabajos correctivos eléctricos y electrónicos en el motor para atender las anomalías identificadas durante el diagnóstico.

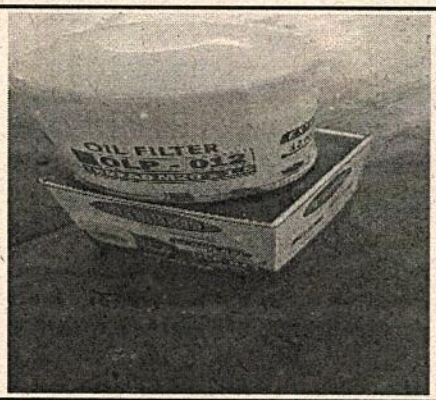
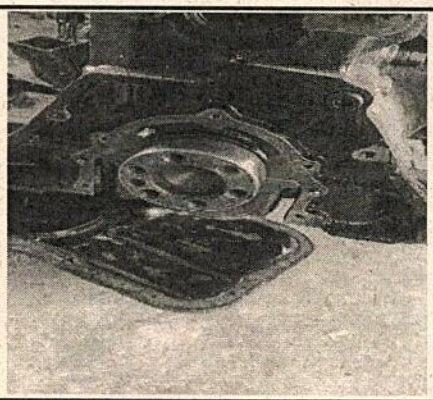
MITSUBISHI MONTERO OWI467

CAMBIO DE ACEITE Y FILTROS: Se procedio a cambiar el aceite motor junto al filtro aceite y filtro aire motor, adicionalmente, se realizó el cambio del empaque del cárter y del empaque de la tapa de válvulas, con el fin de corregir posibles fugas de lubricante y garantizar el estado del motor

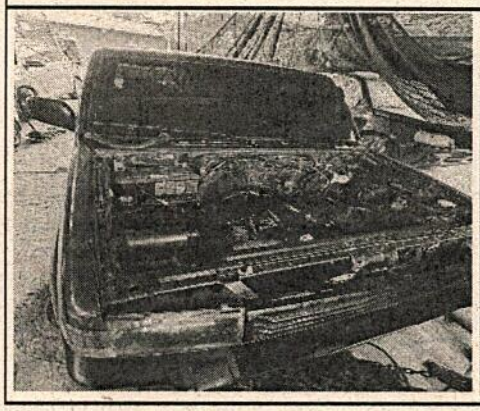
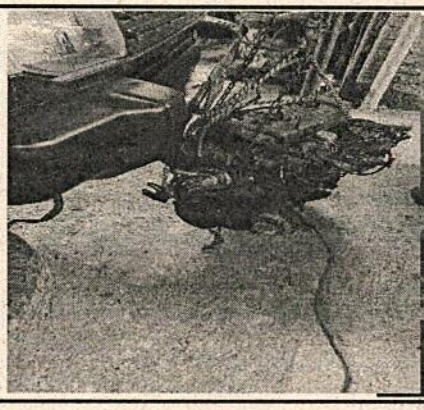
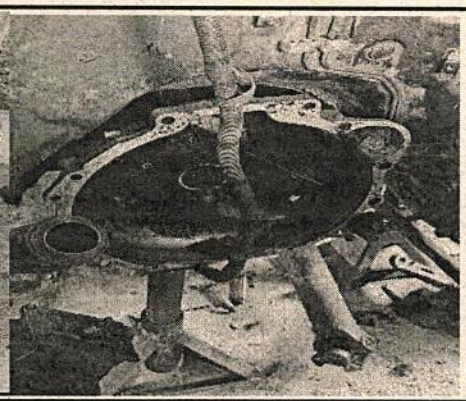
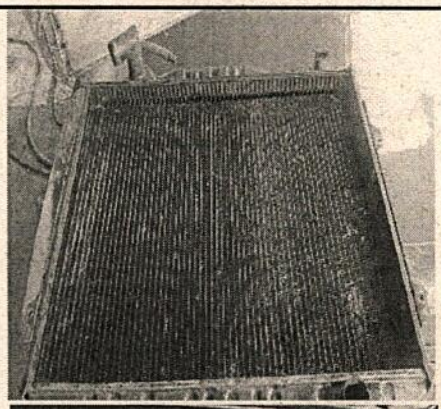
CAMBIO RETENEDOR: Se realizó el cambio del retenedor del cigüeñal, la bomba de gasolina y la empaquetadura del carburador, con el propósito de mejorar las condiciones de estanqueidad y funcionamiento del sistema de alimentación de combustible, para asegurar el correcto funcionamiento de los componentes mecánicos y prevenir posibles fugas de aceite.

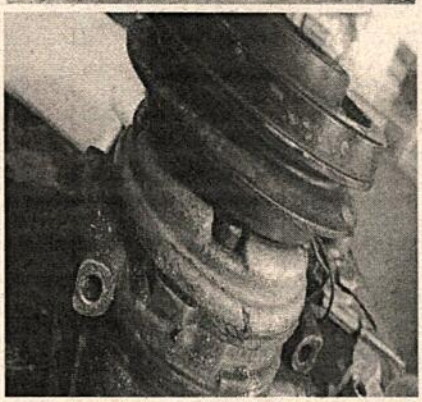
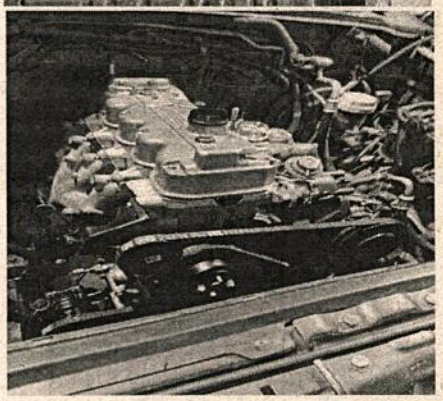
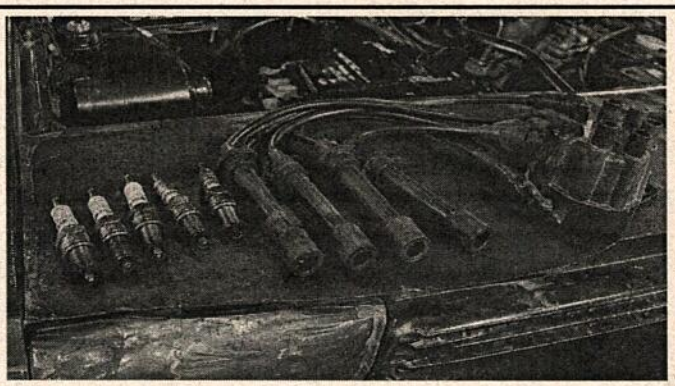
CAMBIO KIT ACCESORIOS Y KIT REPARTICIÓN: En el sistema de distribución y refrigeración del motor se realizó el cambio del kit de repartición y de la bomba de agua, junto con la tapa de distribución, la correa de accesorios del motor, adicionalmente se realizó el cambio del radiador completo, la tapa del radiador, la manguera principal de agua para prevenir fallas asociadas a la distribución.

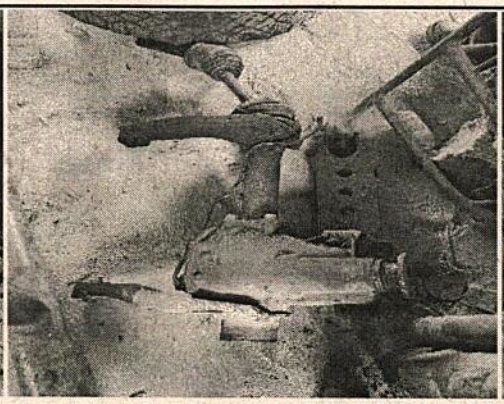
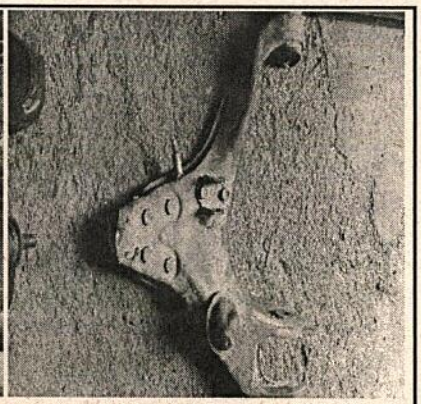
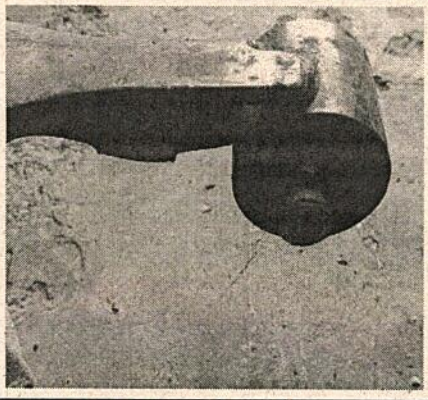
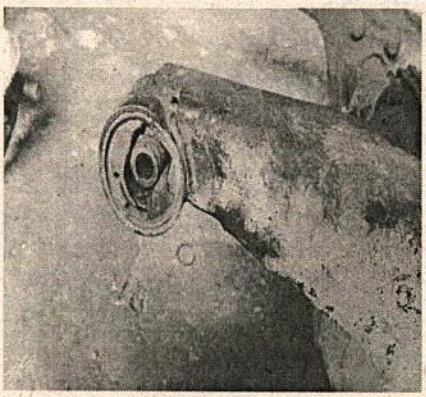
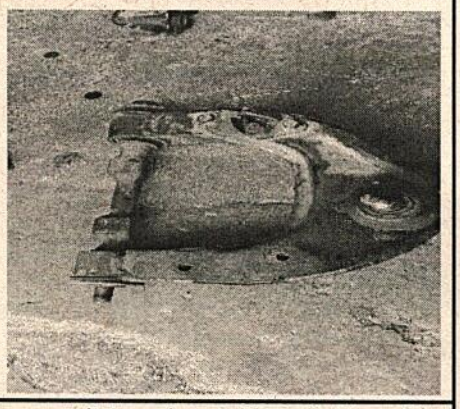
SINCRONIZACION DE MOTOR: En el sistema de encendido se realizó el cambio de las bujías, los cables de alta y la tapa del distribuidor. Por lo tanto, se efectuó la sincronización del motor, con el propósito de garantizar el correcto funcionamiento del sistema de encendido, optimizar la combustión y asegurar un desempeño adecuado del motor.

DESMONTE Y MONTE SISTEMA DE SUSPENSION DELANTERA: En el sistema de suspensión delantera se realizó el desmonte y monte del conjunto de suspensión para efectuar el cambio de los bujes del puño de tijeras, los bujes pequeños de tijeras, las bieletas de la barra estabilizadora y los bujes de la barra estabilizadora. También se efectuó el cambio de la tuerca de tijera, con el objetivo de recuperar las condiciones de estabilidad y funcionamiento del conjunto de suspensión.

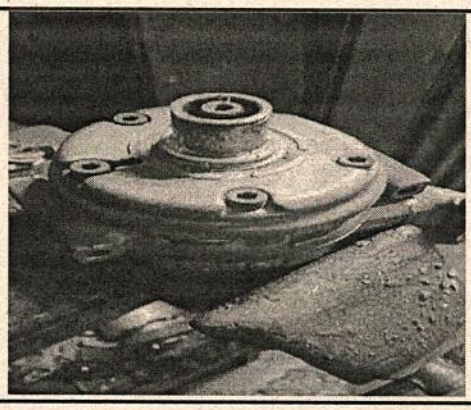
LAVADO COMPRESOR Y MANTENIMIENTO DE EVAPORADOR: En el sistema de aire acondicionado se efectuó el lavado del compresor, el cambio de la polea del compresor, el mantenimiento del evaporador y la recarga del aire acondicionado con el propósito de recuperar las condiciones de su funcionamiento.

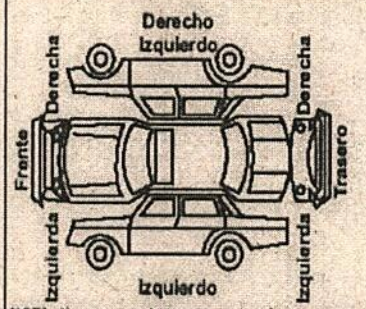
Cambio aceite y filtros - cambio retenedor - cambio kit accesorios y reparticion - sincronizacion de motor - desmonte y monte de suspension delantera - lavado compresor y mantenimiento de evaporador.

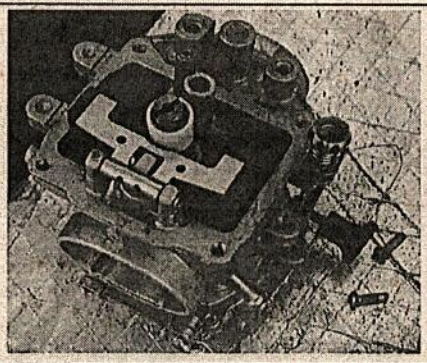
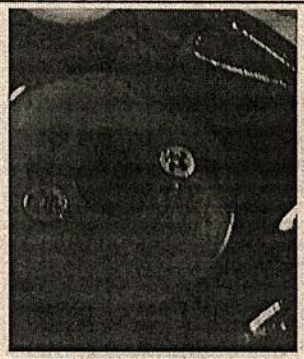
Cambio de aceite: Vehiculo ingreso para cambio de filtracion y aceite por cumplimiento de su vida útil. El correctivo consistió en el drenaje del fluido y la instalación del filtro de aceite, garantizando una lubricación limpia y un flujo óptimo de oxígeno para proteger el motor.

SINCRONIZACION: Se realiza inspección y prueba de funcionamiento del sistema de alimentación, encontrando anomalías en el funcionamiento del carburador, asociadas al desgaste y deterioro de componentes internos, afectando la correcta entrega de combustible y la respuesta del motor durante la aceleración.

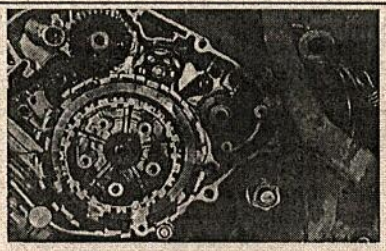
FUGA ACEITE: Se realiza revisión, evidenciando deterioro de empaquetaduras y retenedores. Se efectúa cambio de empaquetadura y retenedores completos de motor, realizando posteriormente armado, ajuste y prueba de funcionamiento, verificando el correcto sellado y ausencia de fugas aceite.

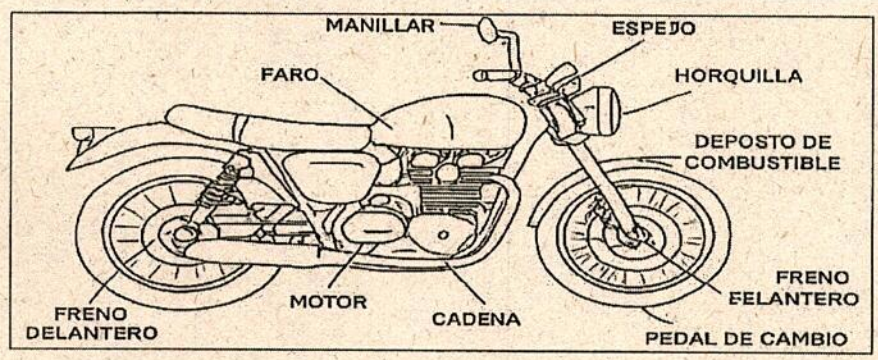
cambio aceite y filtro de aceite - corrección de fuga de motor - revisión aceleración
