INFORME DE ACTIVIDADES CONTRATO No.2026251
Alcaldía Municipal de Roldanillo.

OBJETO

EVALUACIÓN RÁPIDA DE SEGURIDAD DE EDIFICACIONES POST-SISMO	
INSPECCIÓN:	
FECHA DE INSPECCIÓN: 24/09/2026	
AREA INSPECCION: COMPLETA	
TIPO DE ZONA: Urbano	
DESCRIPCIÓN DE LA EDIFICACIÓN	
NOMBRE DE LA EDIFICACIÓN:	Diana Mejía C.C. No. 66683097
DIRECCIÓN:	Calle 7 # 4-55
BARRIO/LOCALIZACION:	IPIRA
CONTACTO/TELÉFONO:	3134126500-3112418247
NÚMERO DE PISOS:	1
TIPO DE CONSTRUCCIÓN:	MAMPOSTERIA NO REFORZADA
OCUPACIÓN PRINCIPAL:	RESIDENCIAL
EVALUACION - CONDICIONES OBSERVADAS	
COLAPSO, COLAPSO PARCIAL O EDIFICIO FUERA DE CIMENTACIÓN:	MODERADO
EDIFICIO O PISO INCLINADO (FUERA DE PLOMO):	SEVERO
DAÑO POR DISTORSIÓN (RACKING) EN MUROS U DAÑO ESTRUCTURAL:	SEVERO
CHIMENEA, PARAPETO U OTRO PELIGRO DE CAÍDA:	MODERADO
CUBIERTA/TECHO DEFLEXIÓN, PÉRDIDA DE APOYO O CAÍDA DE MATERIAL (TEJA, CAÑABRAVA):	SEVERO
MOVIMIENTO O AGRIETAMIENTO DEL TERRENO:	SEVERO
DAÑO ESTRUCTURAL:	DAÑO SEVERO
CLASIFICACIÓN (CARTEL)	
La condición más crítica gobierna la clasificación: basta que un solo componente esté en Moderado para declarar USO RESTRINGIDO, y que uno solo esté en Severo para declarar PELIGRO DE COLAPSO.

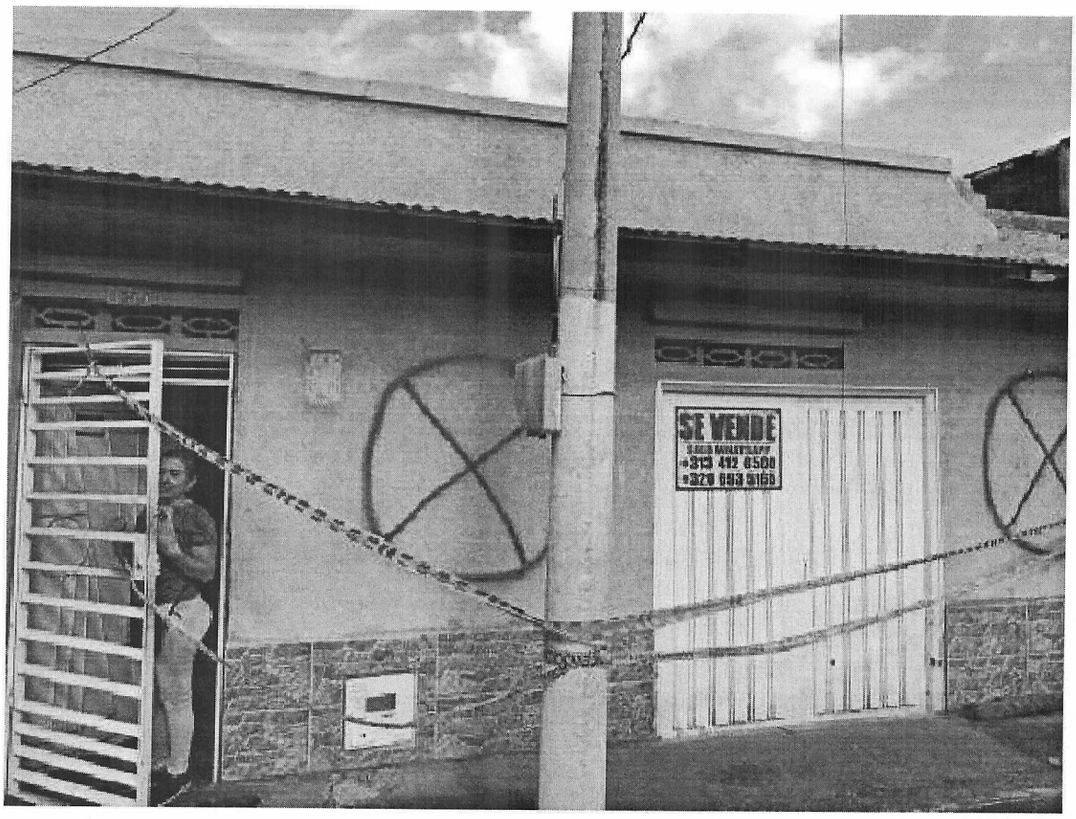
REGISTRO FOTOGRAFICO 1

PELIGRO DE COLAPSO (CARTEL ROJO)	
ACCIONES POSTERIORES	
ACCIONES RECOMENDADAS SOBRE EL INMUEBLE:	RIESGO DE COLAPSO , Demolición
OTRAS RECOMENDACIONES:	La vivienda se encuentra gravemente afectada, solicitan demolición, mampostería sin confinar, inclinación de muros laterales, suelo de la vivienda con asentamiento

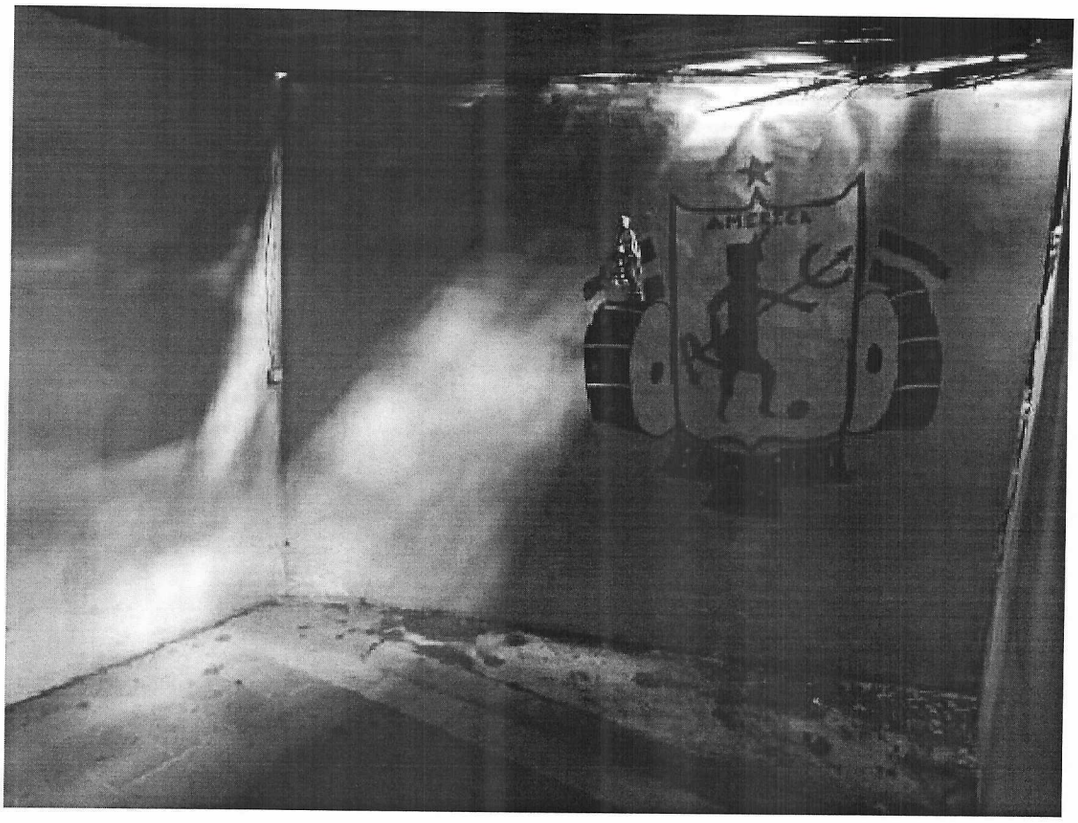
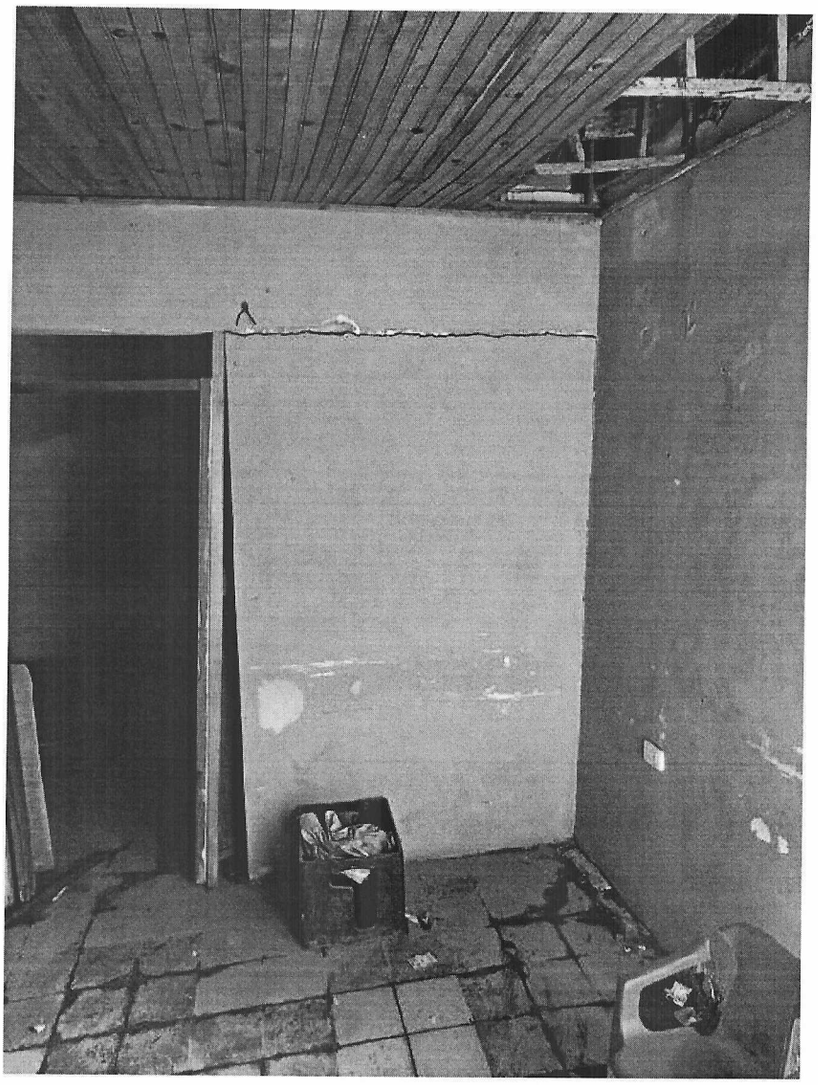
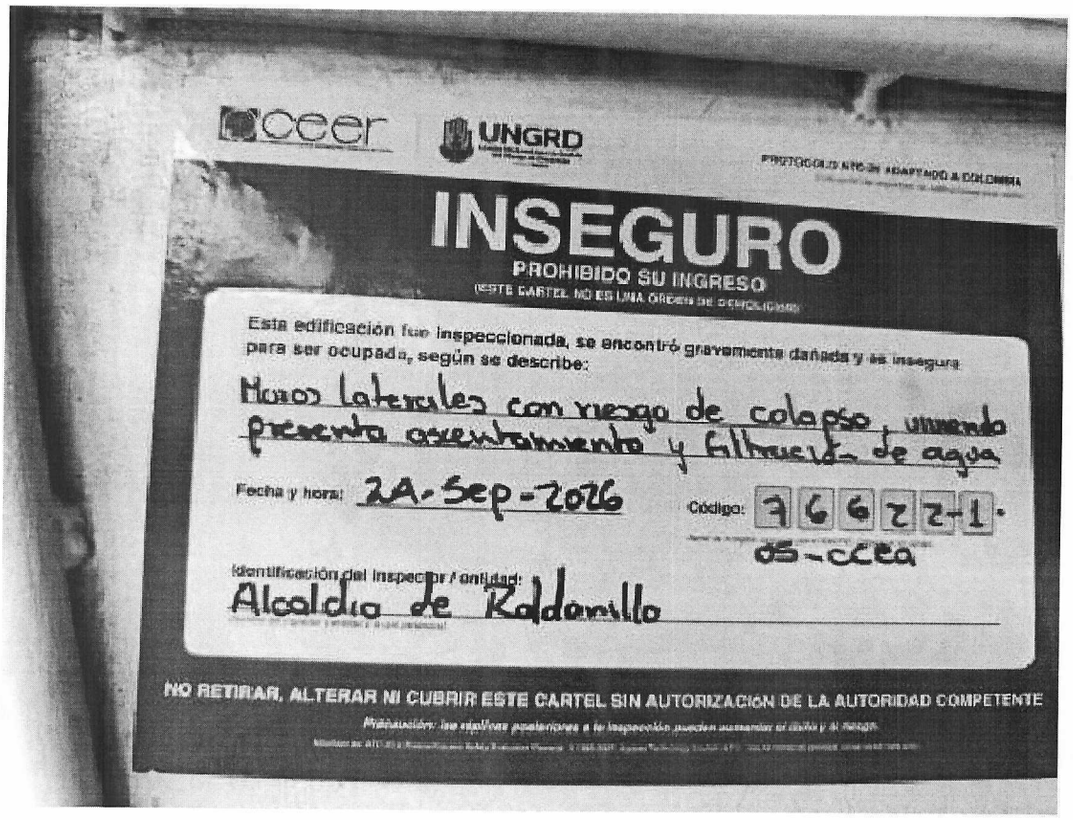
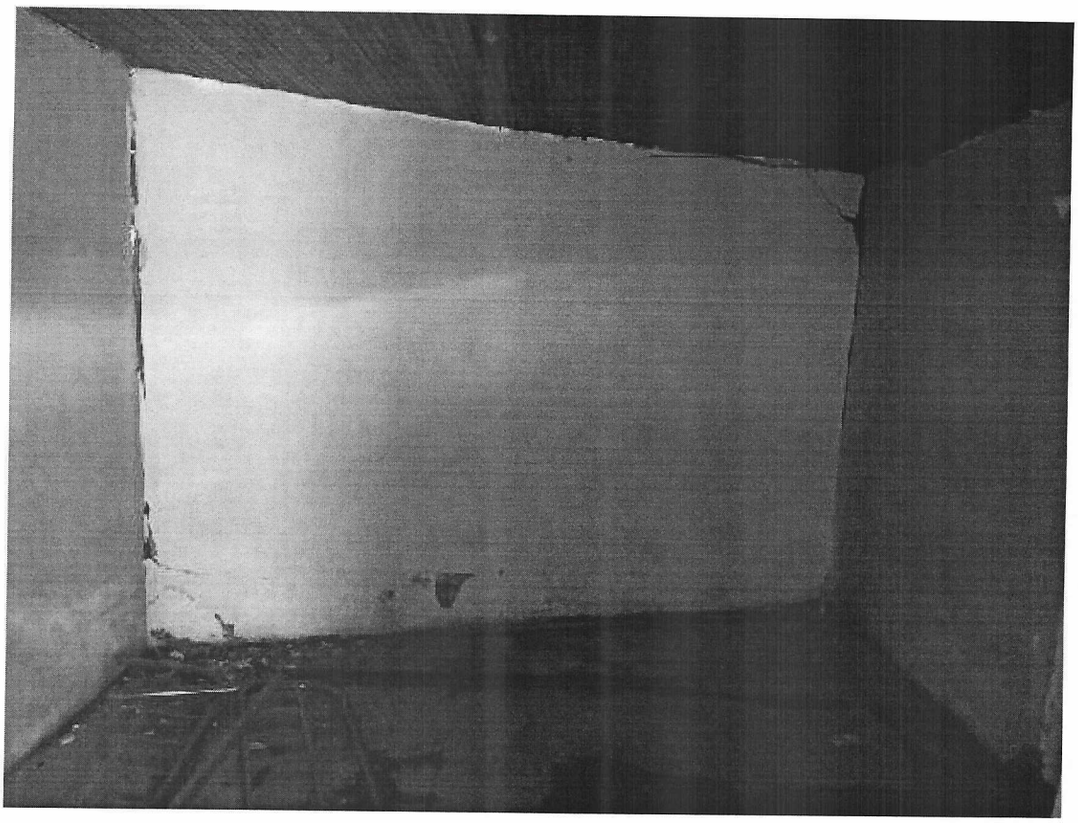
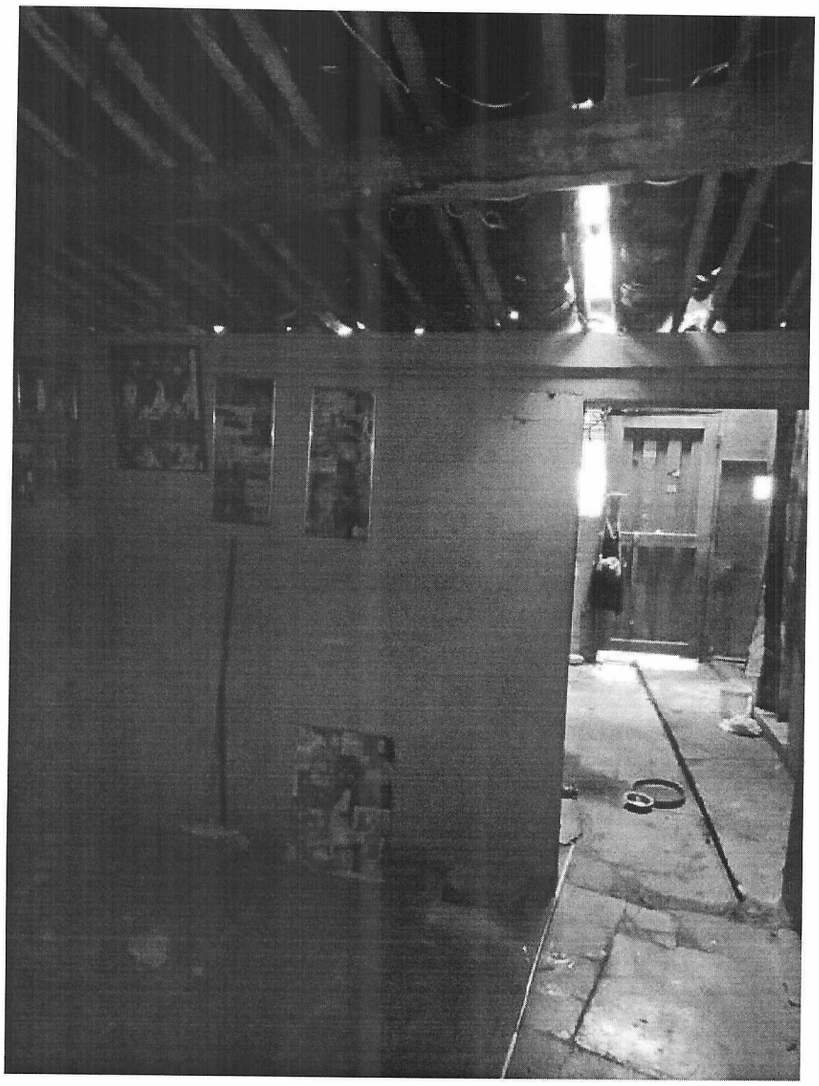
REGISTRO FOTOGRAFICO 2

ceer
UNGRD
INSEGURO
PROHIBIDO SU INGRESO
Esta edificación fue inspeccionada, se encontró gravemente dañada y es insegura para ser ocupada, según se describe:
Muros laterales con riesgo de colapso, vivienda presenta agrietamiento y filtración de agua
Fecha y hora: 24-Sep-2026
Código: 76622-1-05-CCCA
Identificación del inspector / entidad:
Alcaldía de Kaldanillo
NO RETIRAR, ALTERAR NI CUBRIR ESTE CARTEL SIN AUTORIZACIÓN DE LA AUTORIDAD COMPETENTE

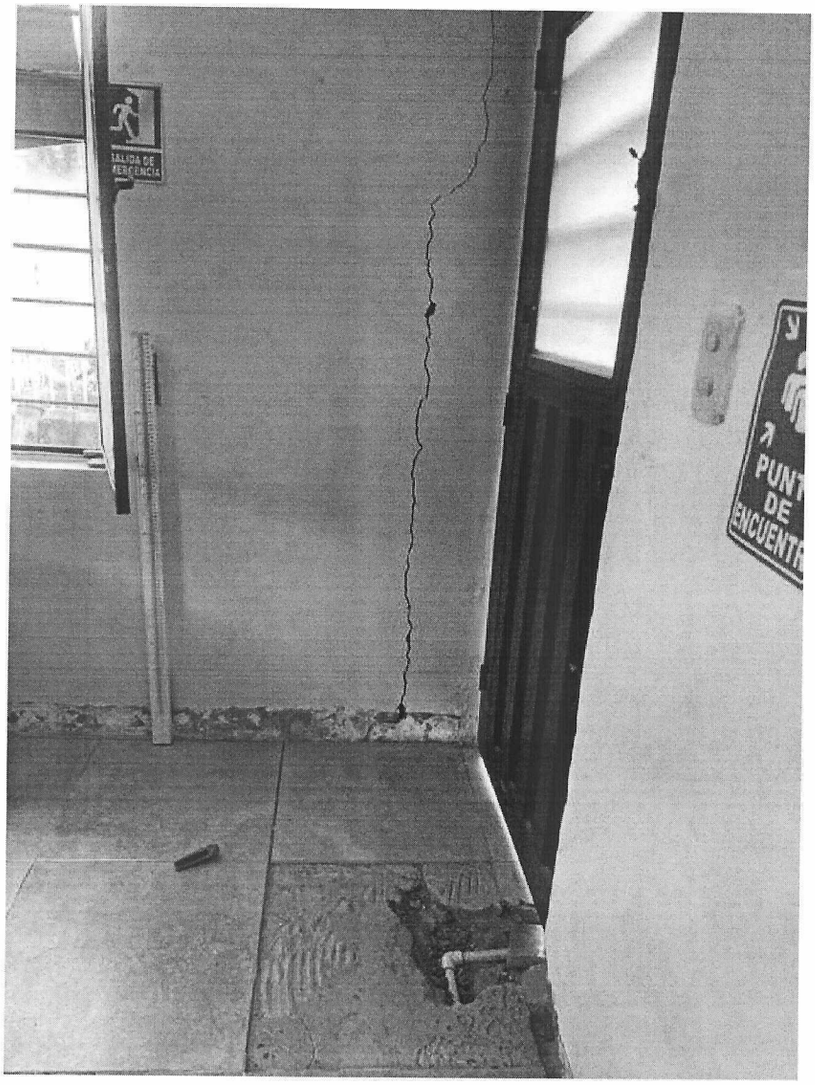
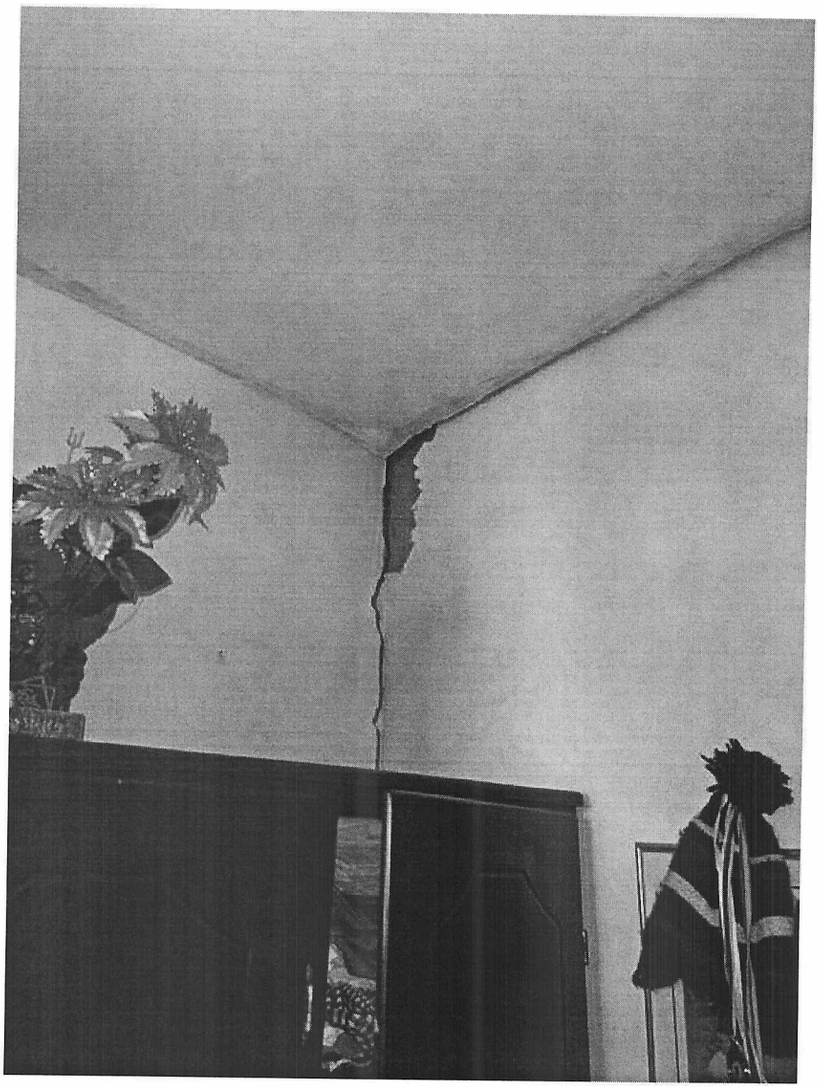
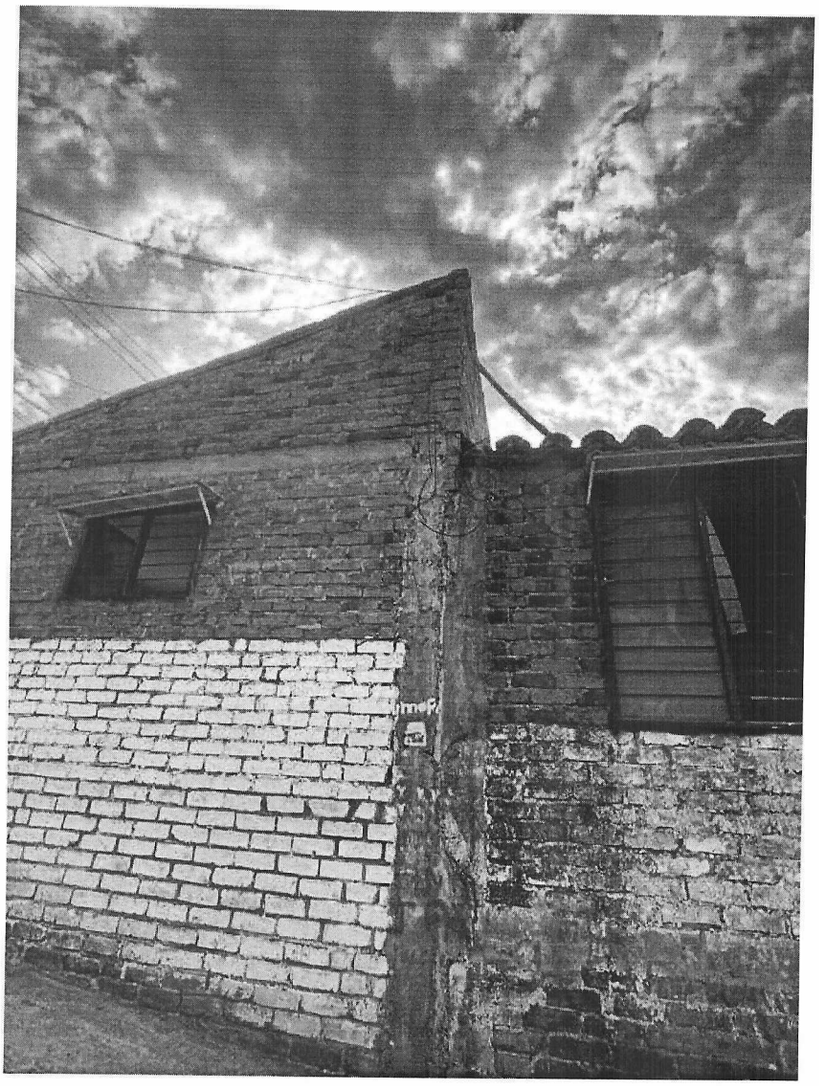
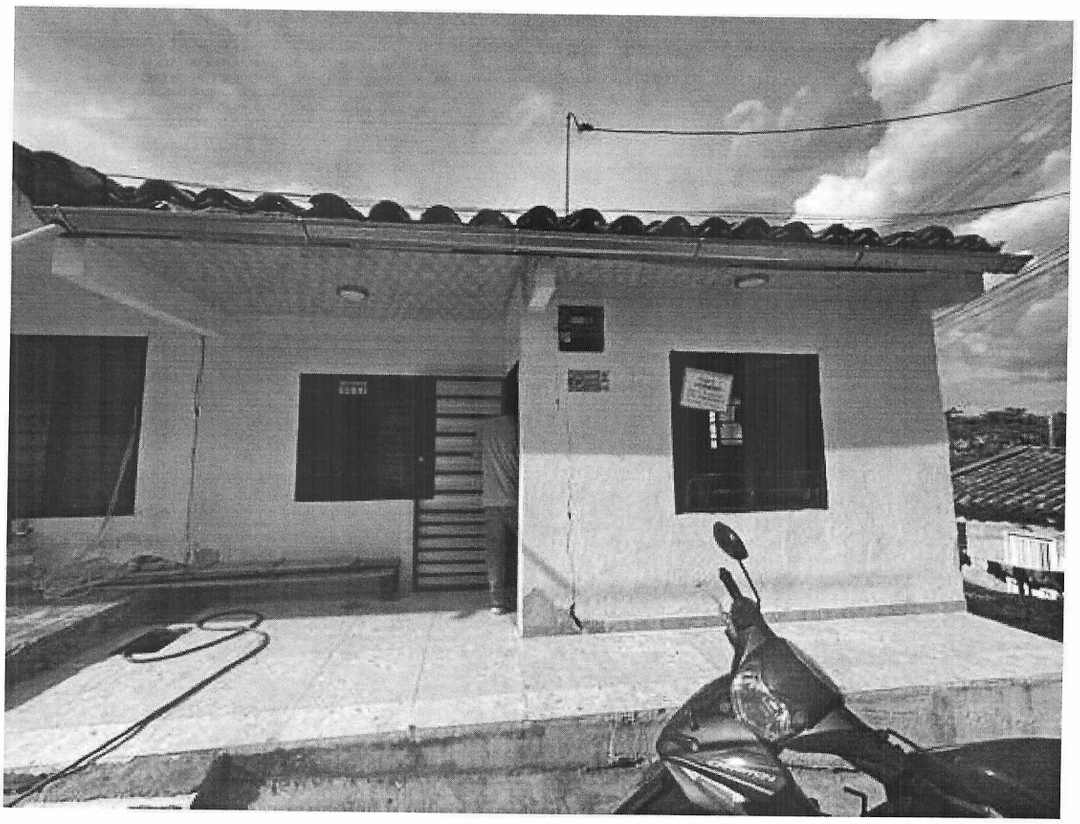
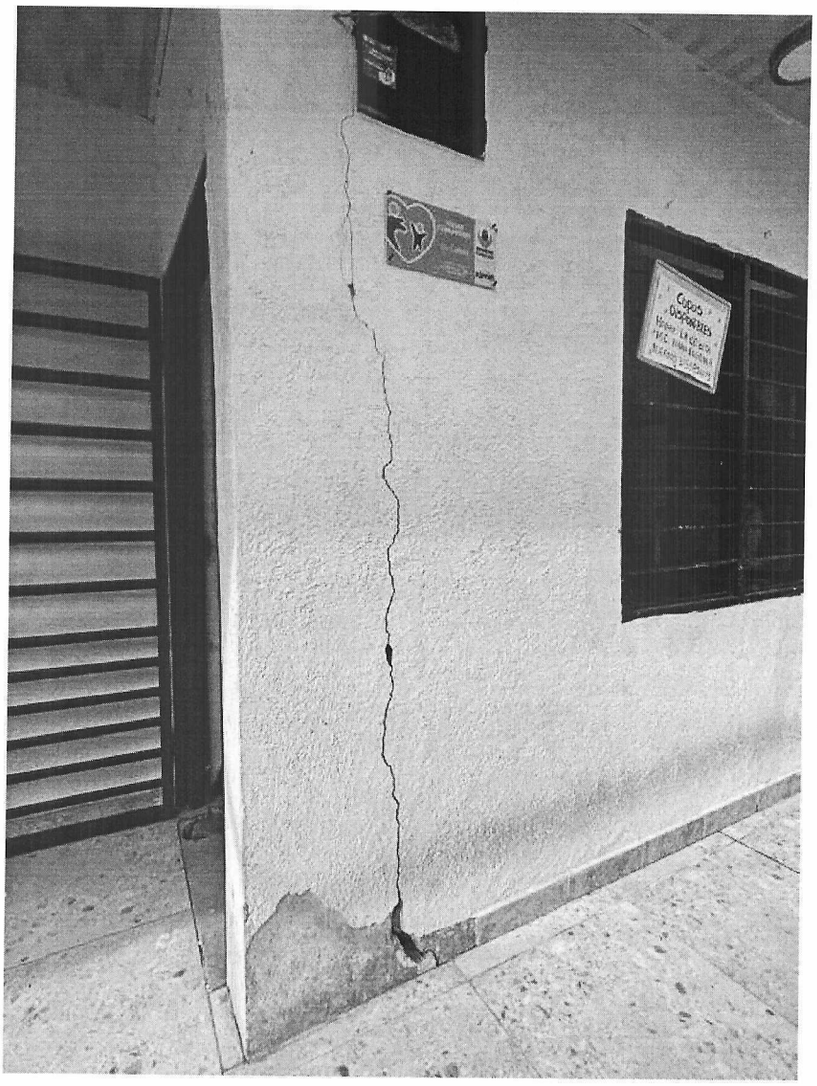
REGISTRO FOTOGRAFICO 1

EVALUACIÓN RÁPIDA DE SEGURIDAD DE EDIFICACIONES POST-SISMO	
INSPECCIÓN:	
FECHA DE INSPECCIÓN: 03/09/2026	
AREA INSPECCION: COMPLETA	
TIPO DE ZONA: Urbano	
DESCRIPCIÓN DE LA EDIFICACIÓN	
NOMBRE DE LA EDIFICACIÓN:	Maria Eugenia Ramos C.C. No. 24527901
DIRECCIÓN:	Carrera 7AN #4-21
BARRIO/LOCALIZACION:	LA CEIBA
CONTACTO/TELÉFONO:	3145928692
NÚMERO DE PISOS:	1
TIPO DE CONSTRUCCIÓN:	MAMPOSTERIA NO REFORZADA
OCUPACIÓN PRINCIPAL:	RESIDENCIAL
EVALUACION - CONDICIONES OBSERVADAS	
COLAPSO, COLAPSO PARCIAL O EDIFICIO FUERA DE CIMENTACIÓN:	MENOR/NINGUNO
EDIFICIO O PISO INCLINADO (FUERA DE PLOMO):	MENOR/NINGUNO
DAÑO POR DISTORSIÓN (RACKING) EN MUROS U DAÑO ESTRUCTURAL:	MODERADO
CHIMENEA, PARAPETO U OTRO PELIGRO DE CAÍDA:	MODERADO
CUBIERTA/TECHO DEFLEXIÓN, PÉRDIDA DE APOYO O CAÍDA DE MATERIAL (TEJA, CAÑABRAVA):	MODERADO
MOVIMIENTO O AGRIETAMIENTO DEL TERRENO:	MENOR/NINGUNO
DAÑO ESTRUCTURAL:	DAÑO MODERADO
CLASIFICACIÓN (CARTEL)

La condición más crítica gobierna la clasificación: basta que un solo componente esté en Moderado para declarar USO RESTRINGIDO, y que uno solo esté en Severo para declarar PELIGRO DE COLAPSO.	
USO RESTRINGIDO (CARTEL AMARILLO)	
ACCIONES POSTERIORES	
ACCIONES RECOMENDADAS SOBRE EL INMUEBLE:	REMOVER ELEMENTOS EN PELIGRO DE CAER , APUNTALAR
OTRAS RECOMENDACIONES:	Riesgo de colapso de culata y muro en mamposteria que presenta afectaciones

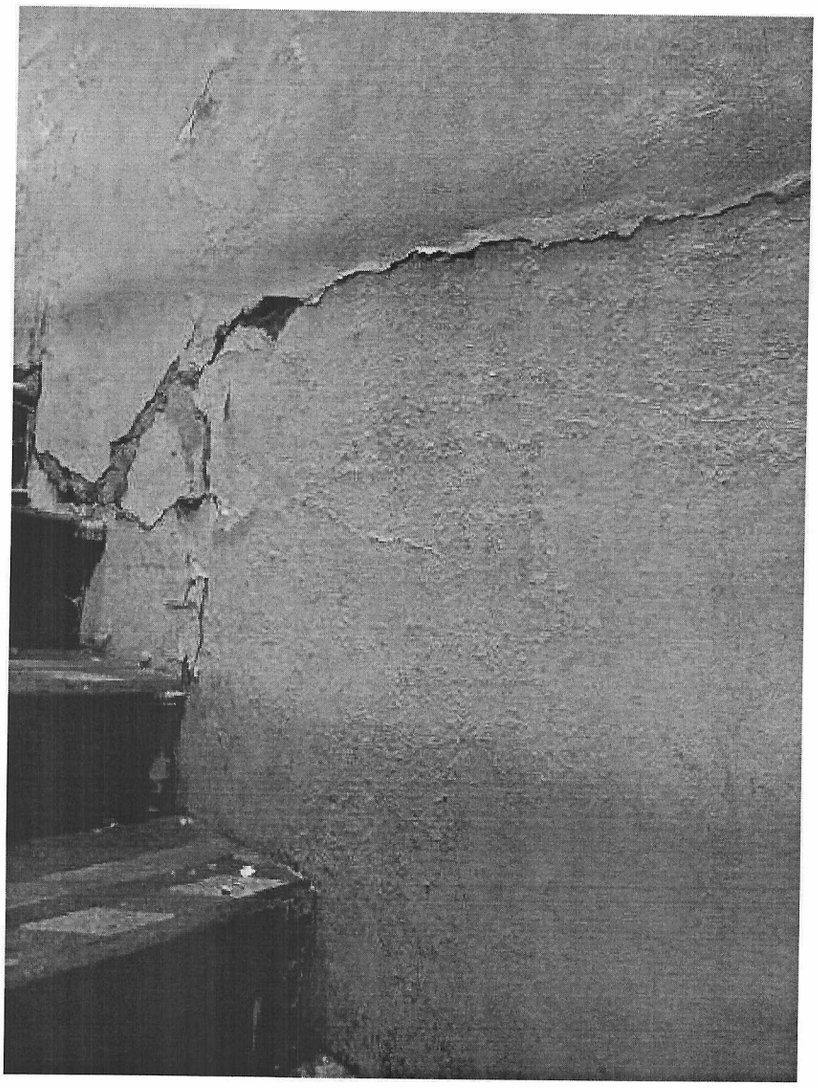
REGISTRO FOTOGRAFICO 1

EVALUACIÓN RÁPIDA DE SEGURIDAD DE EDIFICACIONES POST-SISMO	
INSPECCIÓN:	
FECHA DE INSPECCIÓN: 13/10/2026	
AREA INSPECCION: COMPLETA	
TIPO DE ZONA: Urbano	
DESCRIPCIÓN DE LA EDIFICACIÓN	
NOMBRE DE LA EDIFICACIÓN:	Carlos Humberto Muñoz C.C. No. 16546959
DIRECCIÓN:	Calle 8 # 7 -67
BARRIO/LOCALIZACION:	CENTRO
CONTACTO/TELÉFONO:	3113018509
NÚMERO DE PISOS:	3
TIPO DE CONSTRUCCIÓN:	MUROS ESTRUCTURALES , TAPIA O ADOBE , MIXTA
OCUPACIÓN PRINCIPAL:	COMERCIAL
EVALUACION - CONDICIONES OBSERVADAS	
COLAPSO, COLAPSO PARCIAL O EDIFICIO FUERA DE CIMENTACIÓN:	MODERADO
EDIFICIO O PISO INCLINADO (FUERA DE PLOMO):	MODERADO
DAÑO POR DISTORSIÓN (RACKING) EN MUROS U DAÑO ESTRUCTURAL:	MENOR/NINGUNO
CHIMENEA, PARAPETO U OTRO PELIGRO DE CAÍDA:	MODERADO
CUBIERTA/TECHO DEFLEXIÓN, PÉRDIDA DE APOYO O CAÍDA DE MATERIAL (TEJA, CAÑABRAVA):	MODERADO
MOVIMIENTO O AGRIETAMIENTO DEL TERRENO:	MODERADO
DAÑO ESTRUCTURAL:	DAÑO LEVE
CLASIFICACIÓN (CARTEL)

OTRAS RECOMENDACIONES:	Se hizo una inspección previa a las demoliciones en el parque. Solicito nueva visita para reevaluar los daños. Muros de cara a estructura demolida presentan alta humedad y agrietamientos Cubierta teatro colapsada

La condición más crítica gobierna la clasificación: basta que un solo componente esté en Moderado para declarar USO RESTRINGIDO, y que uno solo esté en Severo para declarar PELIGRO DE COLAPSO.	
INSPECCIONADO (CARTEL VERDE)	
ACCIONES POSTERIORES	
ACCIONES RECOMENDADAS SOBRE EL INMUEBLE:	ESTRUCTURAL , REPARACIÓN TECHO

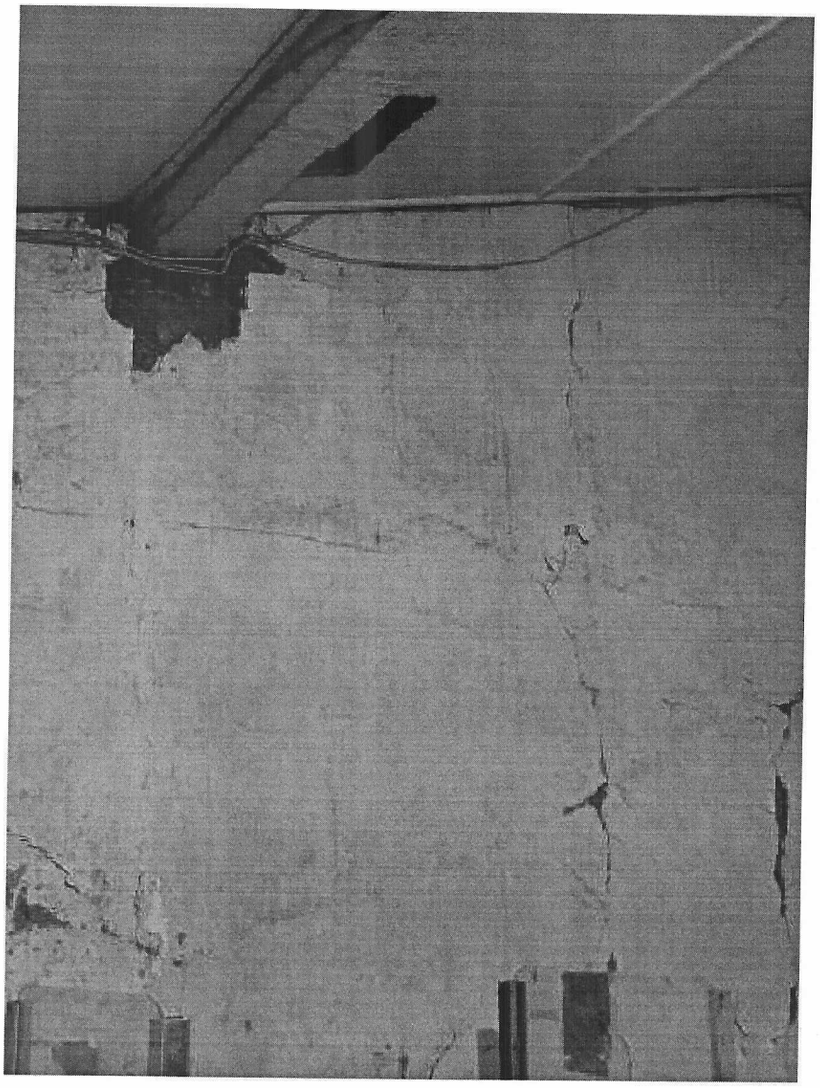
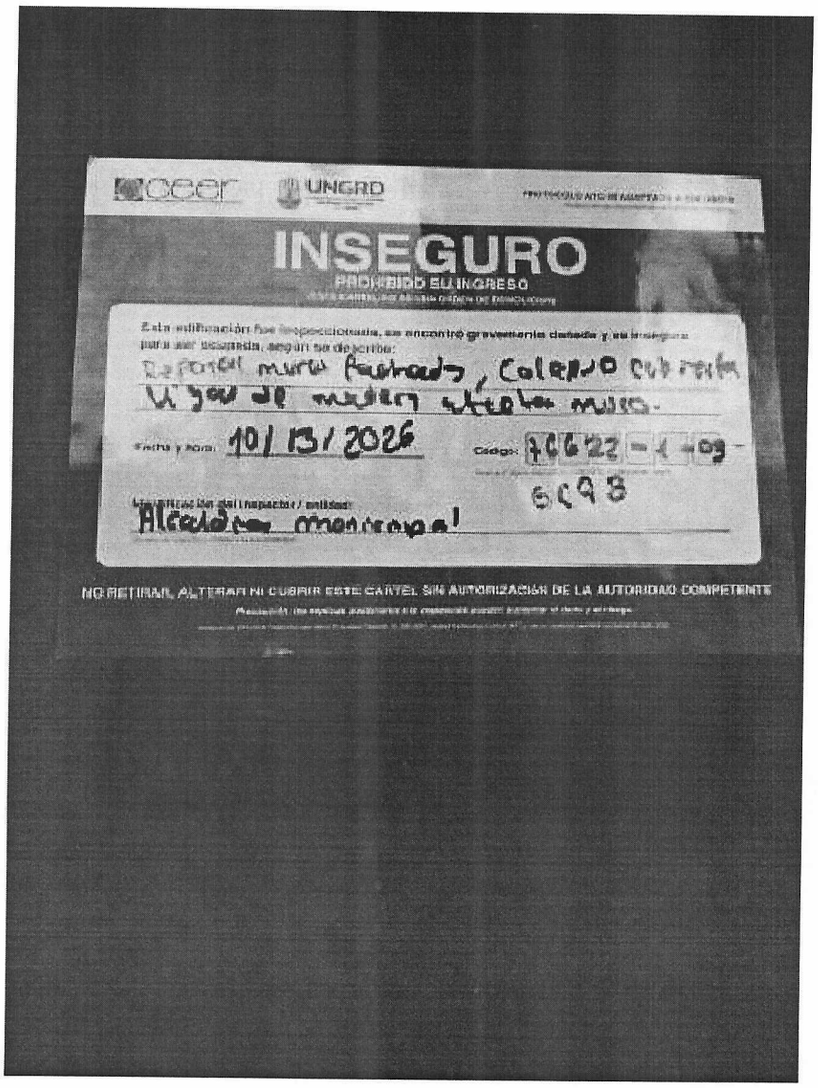
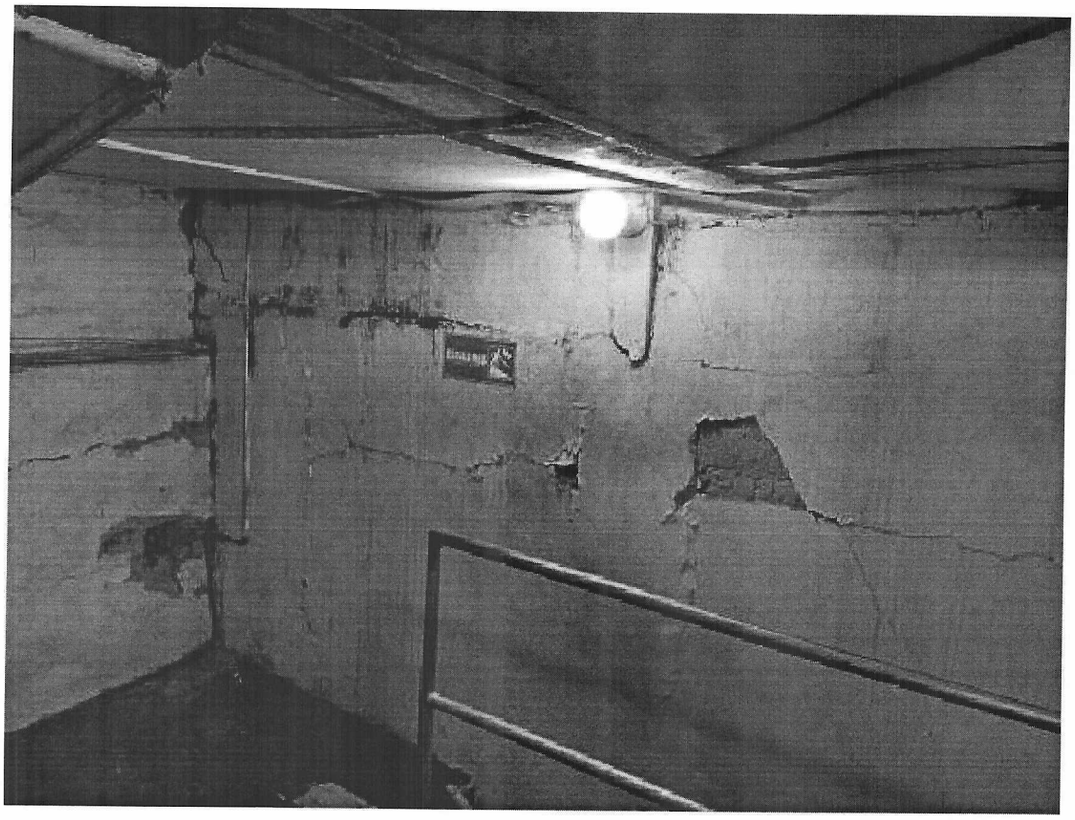
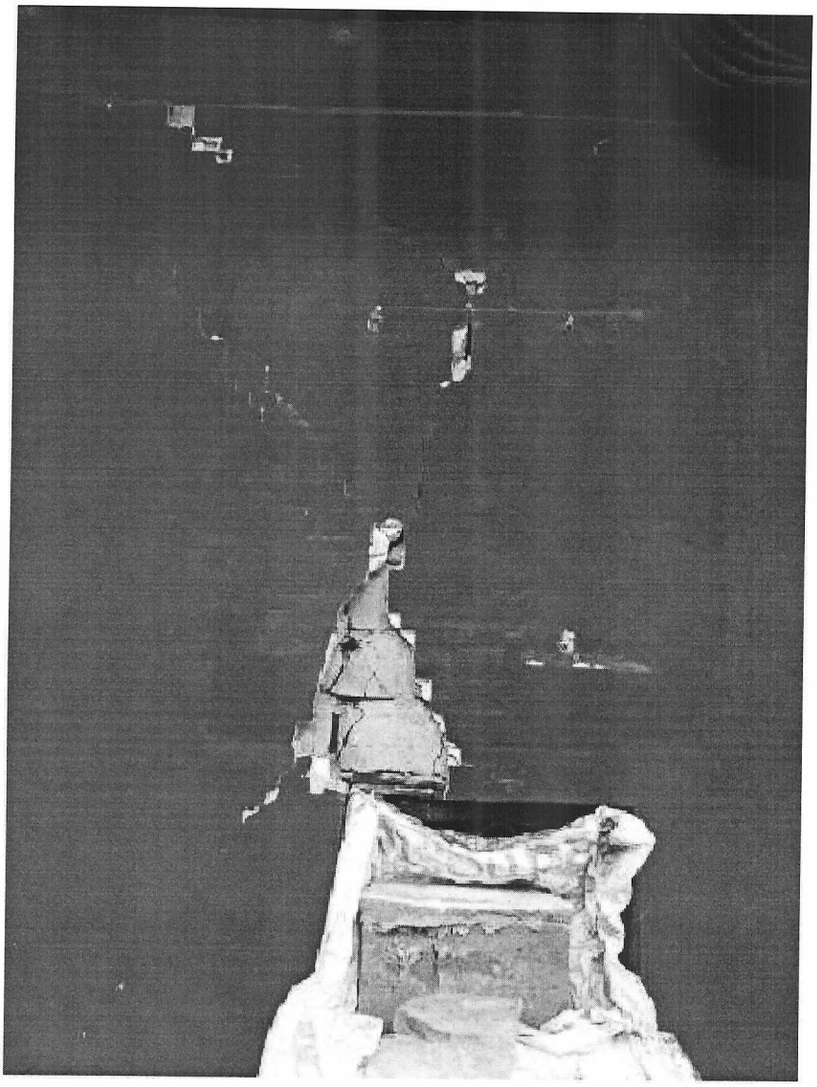
REGISTRO FOTOGRAFICO 2

UNGRD
INSEGURO
PROHIBIDO EL INGRESO
Esta edificación fue inspeccionada, se encontró gravemente dañada y es insegura
para ser ocupada, según se describe:
Fecha y hora: 10/13/2026
Código: 76622-1-09-
6C93
NO RETIRAR, ALTERAR NI CUBRIR ESTE CARTEL SIN AUTORIZACIÓN DE LA AUTORIDAD COMPETENTE
