CONSORCIO REACTIVACIONES 2021	**INFORME MENSUAL DE INTERVENTORÍA No. 61** **PERIODO: 01 DE JUNIO A 30 DE JUNIO DE 2026**

INSTITUTO NACIONAL DE VÍAS

CONTRATO No. 1002 de 2021

“INTERVENTORÍA PARA LAS OBRAS DE MEJORAMIENTO, MANTENIMIENTO,GESTIÓN PREDIAL, SOCIAL Y AMBIENTAL SOSTENIBLE DE LA CONEXIÓN TRONCAL CENTRAL DEL NORTE (LOS CUROS - MÁLAGA), EN EL DEPARTAMENTO DE SANTANDER, EN MARCO DE LA REACTIVACIÓN ECONÓMICA, MEDIANTE EL PROGRAMA DE OBRA PÚBLICA "VÍAS PARA LA LEGALIDAD Y LA REACTIVACIÓN VISIÓN 2030". MÓDULO 1.

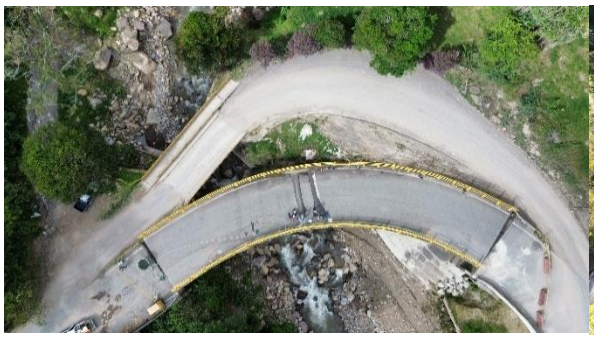
(Fecha de foto: 15/06/2026) (Durante)

- Reposicionamiento de la estructura
- Actualmente está en estudios y diseños losa y estructura metálica y análisis y modelamiento de la estructura que permita garantizar la integridad de la estructura asimismo condiciones seguras para la puesta en servicio.

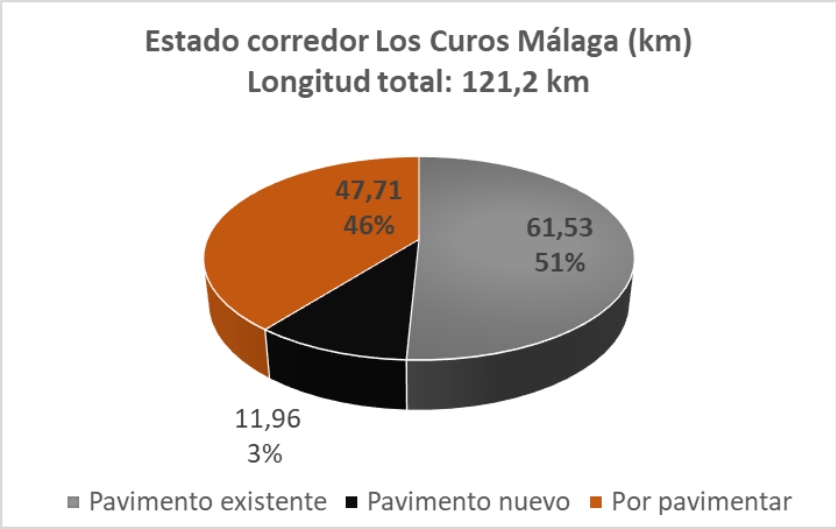
Estado de la pavimentación del corredor Los Curos – Málaga

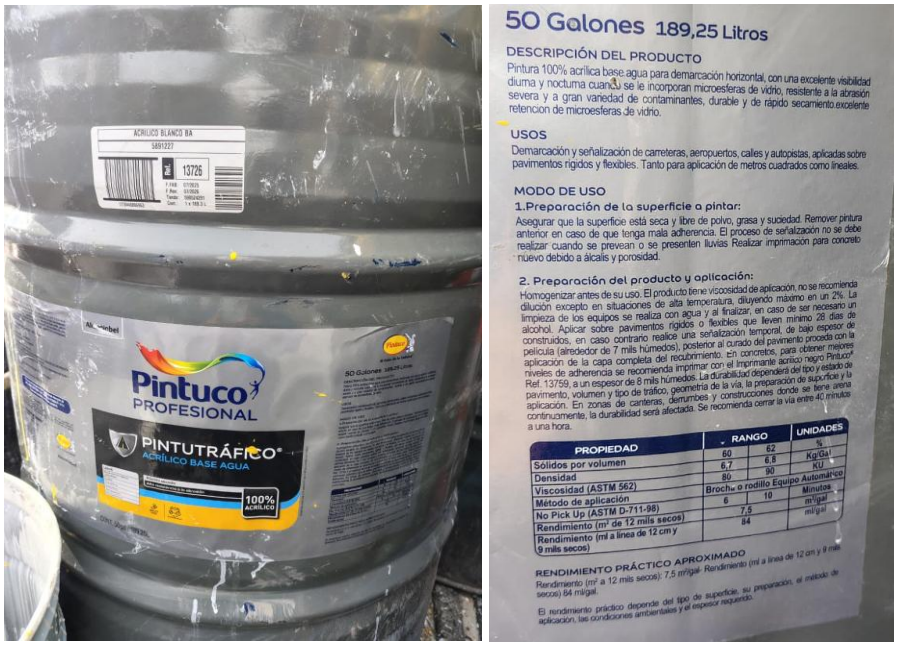
TE	WFT (mm)	WFT (mils)	DFT (µm)	DFT (mils)	¿≥ 9 mils?
97%	0.4283	16.86	261.28	10.29	✅
95%	0.4195	16.52	255.90	10.07	✅
90%	0.3974	15.65	242.43	9.54	✅
85%	0.3753	14.78	228.96	9.01	✅

Requisito: 9 mils = 228,6 µm. WFT objetivo en superficie para 9 mils: 228,6 / 0,61 = 0,3748 mm (≈ 14,75 mils).

TE mínima con 14 gal/km: TE_min = 0,3748 / 0.4416 = 0.849 ≈ 85%
