PALACIO DE JUSTICIA CALI

DIAGNOSTICO APANTALLAMIENTO

Elaboró: Ing. Javier Camilo Andrade M.

DICIEMBRE DE 2025

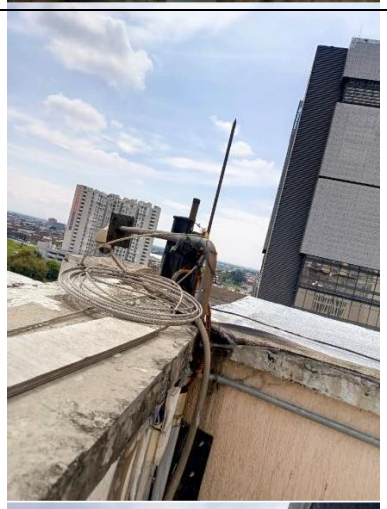
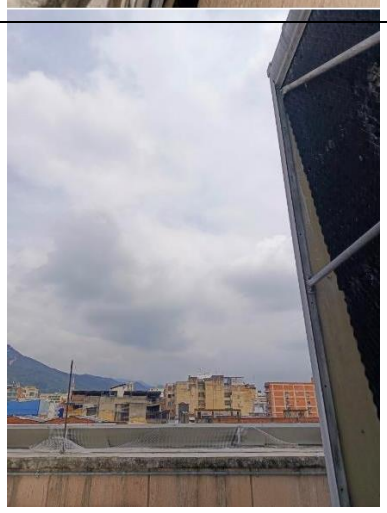
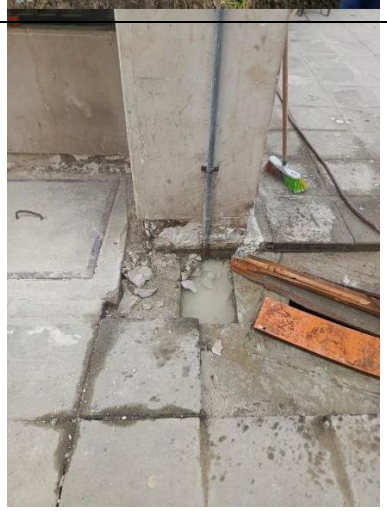
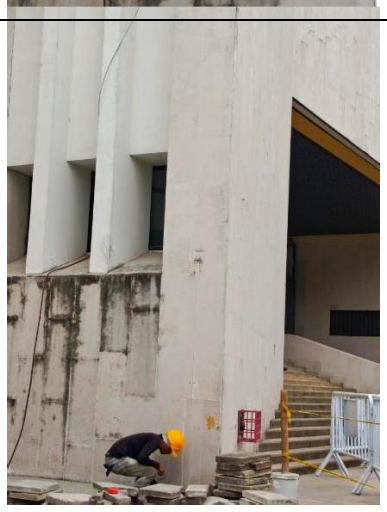
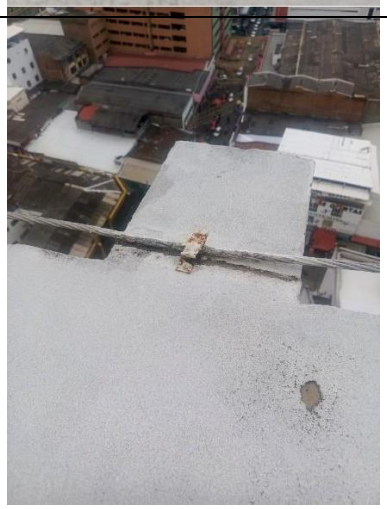
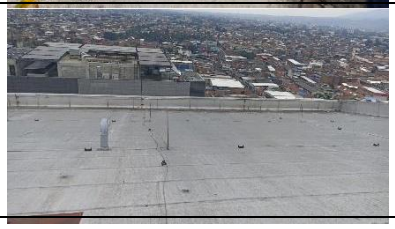
HALLAZGOS	
TORRE A	
Puntas captoras polucionadas	
Bajante desconectada y cable recogido en la parte superior DEL EDIFICIO en la esquina sur oriental (carrera 10 con calle 13)	
Puntas captoras por debajo del nivel de estructuras metálicas de la terraza

Anillo perimetral superior mal soportado	
Bajante desconectada en la parte inferior del edificio en la esquina norte oriental (carrera 9 calle 13)	
Bajante hurtada en la parte inferior costado norte occidental (carrera 9 calle 12)

Trabajadores informan que el anillo perimetral inferior fue hurtado en el desarrollo de trabajos de mantenimiento del anden en el costado norte del edificio (Carrera 9)	
Bajante desconectada y recogida por una ventana del edificio costado norte occidental (Carrera 9 calle 12)	
Bajante hurtada en la parte inferior costado norte occidental (carrera 9 calle 12)

TORRE B	
Puntas captoras polucionadas	
Soportes de anillo perimetral superior inadecuados y en mal estado	
Anillo perimetral polucionado, contaminado y mal soportado

No se puede evidenciar la existencia de anillo perimetral inferior	
Puntas captoras en ubicaciones atípicas

- **Sistema de captación:** Diseñar e instalar un sistema de captación con las condiciones reales de las torres para que las puntas captoras no estén por debajo del nivel mas alto del edificio, según los resultados del análisis de riesgo y el método de protección seleccionado.

- **Bajantes:** Implementar número de bajantes según norma, sección y disposición reglamentaria, garantizando trayectos lo más rectos posibles, minimizando curvas cerradas y evitando la proximidad a instalaciones internas sensibles.

- Se concluye que, se debe realizar reemplazo total al sistema de apantallamiento existente junto con su diseño y memorias de cálculo según normatividad NTC 4552.
